## Kvalitetssikring av skredfarevurdering iht. NVE 1-2019 regelverk

| Kvalitetssikring av stabilitet vurderingsrapport utført av GeoKonsept AS i forbindelse med etablering av et næringsbygg i Dronningens gate 19 Gnr./Bnr. 2/689. i Moss kommune. | | | |
| <b>EMNE:</b> | Uavhengig Kvalitetssikring iht. NVE 1-2019 ref. veilederens krav. | <b>Saksbehandler:</b> | Tesfaye K. Tilahun<br>Siv. Ing. (M.Sc. ) Geoteknikk |

1042-RIG-N-01-00\_Vurdering av områdestabilitet

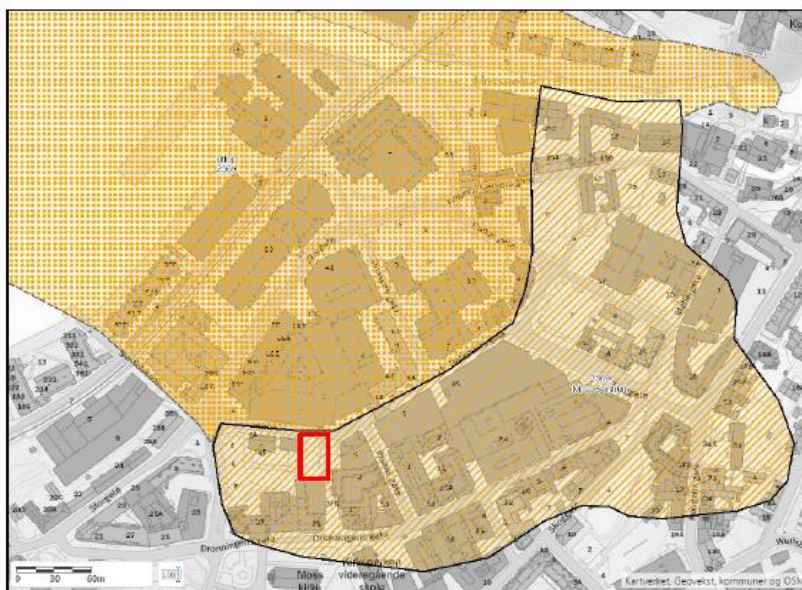
Figur 4-3 Utklipp av faresone 2569 Moss Sentrum, ref. [4].

Tiltaksområdet ligger i en allerede kartlagt faresone, Figur 4-3. Det vurderes til at området som er inkludert i faresonen er riktig.

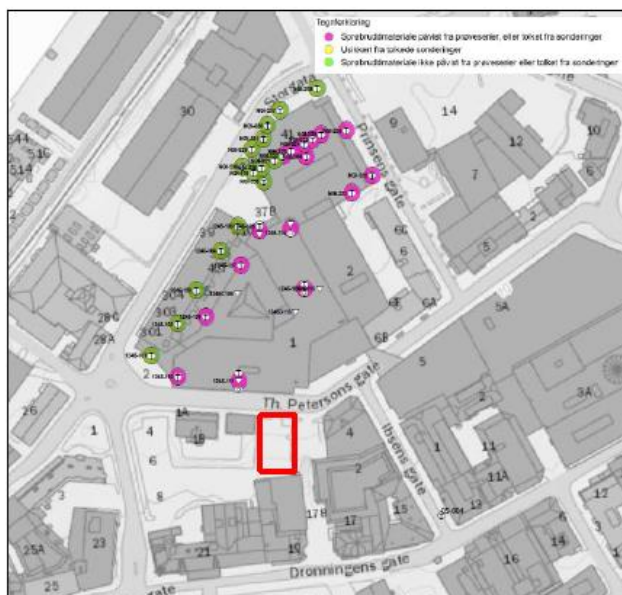
Figur 4-4 Utklipp fra ref. [6]. Lilla punkter viser boringer hvor sprøbruddmateriale er påvist. Tiltaksområdet er markert i rødt.

Ifb. faresoneutredningene og utbygging av Rv. 19 er det gjort flere grunnundersøkelser. Figur 4-4 viser et utklipp fra NGI sin faresoneutredning, ref. [6], det er her vist sonderinger som er i nær tilknytning til tiltaksområdet. Flere av sonderingene er markert som «påvist sprøbruddmateriale». På tiltakets sørlige side er det også utført en rekke sonderinger, Figur 4-5. Disse sonderingene viser varierende resultater. I utvalgte sonderinger er berg påtruffet i dybde varierende fra ca. fire til 31 meter under terreng. I borpunkt 23 er det boret 50 meter uten at berg er påtruffet. Sonderingene indikerer både kohesjonsmaterialer med lav bormotstand og friksjonsmaterialer med stor motstand.

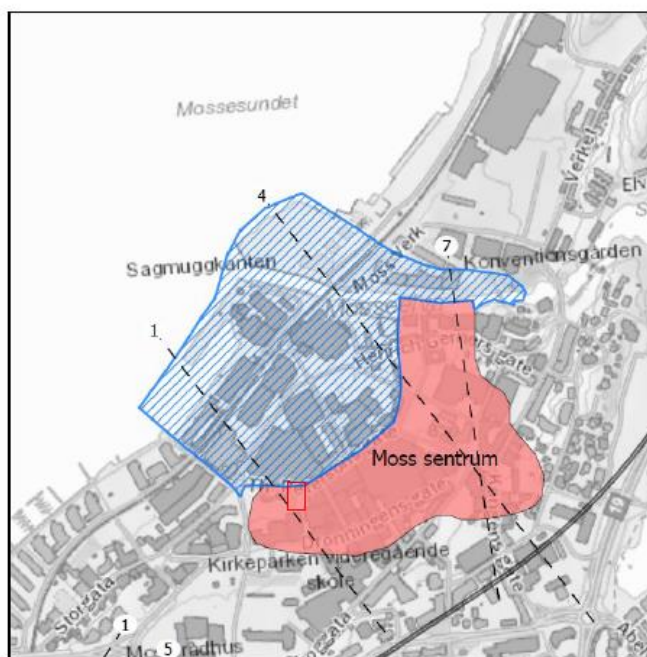
I faresoneutredningen for sone 2569 Moss Sentrum er det blant annet utført stabilitetsberegninger i Profil 1 (Figur 4-6) som går igjennom tiltaksområdet. Denne beregningen vurderes gjeldende for tiltaksområdet.

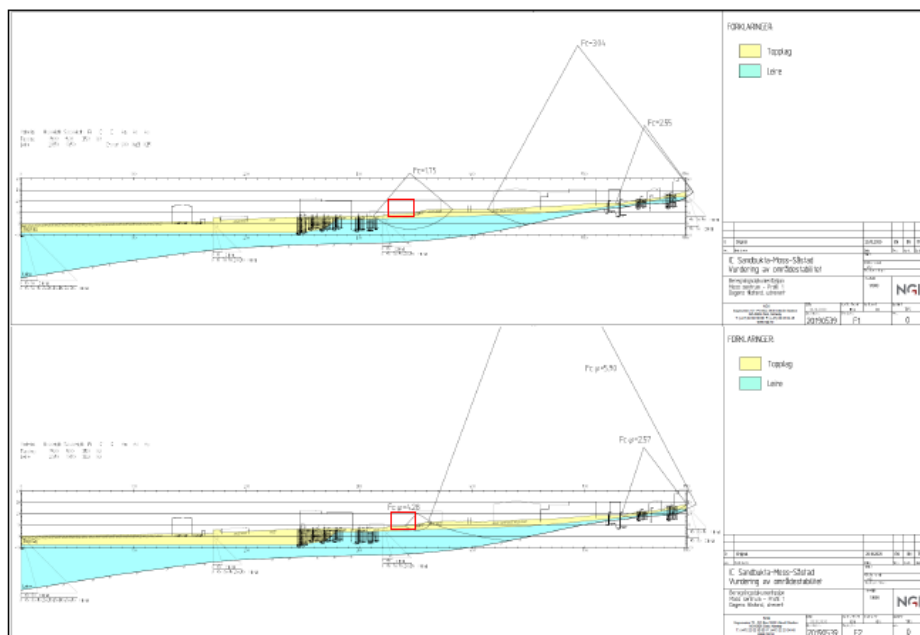
Figur 4-7 Utklipp fra ref. [6] som viser stabilitetsberegninger for Profil 1. Plassering av planlagt tilbygg markert med rød rektangel.

Det er her beregnet en sikkerhetsfaktor på 1,75 for udrenert tilstand og 4,28 for drenert tilstand (Figur 4-7 og Vedlegg 1). Sikkerheten er vurdert som tilfredsstillende etter NVE Veileder 1/2019, såfremt tiltaket ikke fører til en forverring av stabiliteten.

For å tilfredsstille kravet om «ikke forverring» av stabiliteten kan tiltaket bygges kompensert, eller på peler til berg. Ved en slik utførelse er sikkerheten mot områdeskred ivaretatt. I anleggsperioden vil det være behov for en spuntkonstruksjon i byggegropen.

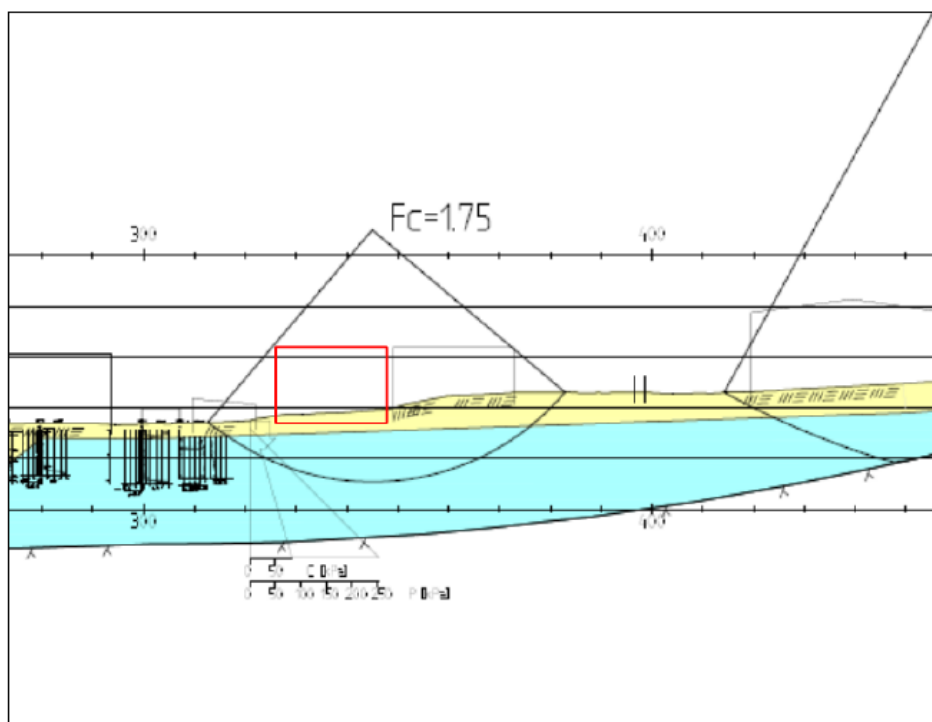
Figur 4-8. Utsnitt fra NGIs stabilitetsberegning. Tiltakets omtrentlige plassering er markert med rødt rektangel.

I fasen hvor byggegropen er utført, må det forventes at stabiliteten til bruddsirkel med  $F_{cu}=1,75$  reduseres noe, Figur 4-8. På grunn av midlertidig forverring vil kravet være  $F_{cu} \geq 1,4 \cdot f_s = 1,61$ . Når byggegropens dybde og utstrekning er kjent, må det dokumenteres at kravet om stabilitet er ivaretatt.

Dersom det velges en pelefundamentert løsning, må det kontrolleres at pelerammingen ikke medfører økt poretrykk som senker stabiliteten under overnevnte krav.
