# NOTAT

| <b>Prosjekt</b><br>Fv. 119 Billmannsbakken–Støtvig hotel | <b>Prosjektnummer</b><br>10200912-009 | <b>Prosjektleder</b><br>Ingrid Lien |

## Erosjonsvurdering bekk ved Støtvig hotel/Larkollen

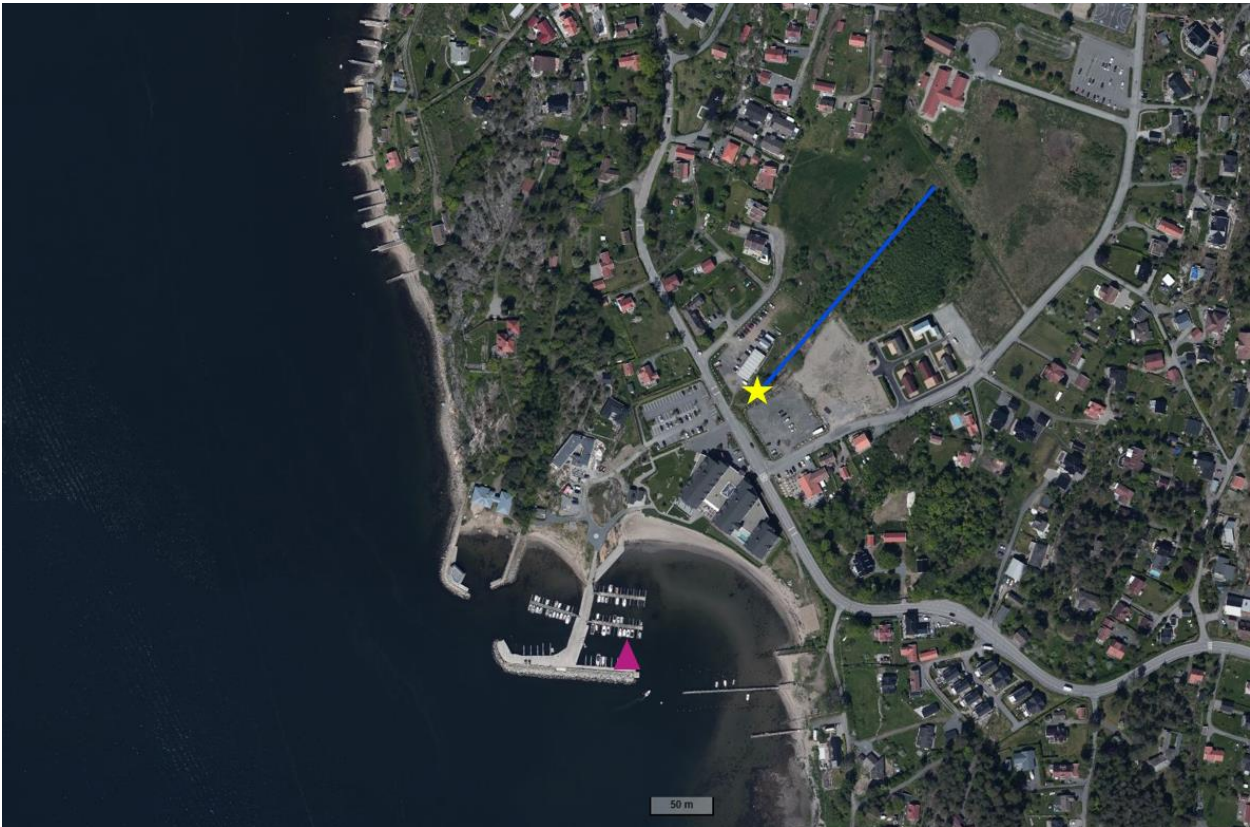
Figur 1 Befart bekk er markert med blå linje. Bekken går i kulvert under veien/parkeringsplassen, med utløp i Oslofjorden. Innløp kulvert er markert med gul stjerne og utløp kulvert er markert med rød trekant.

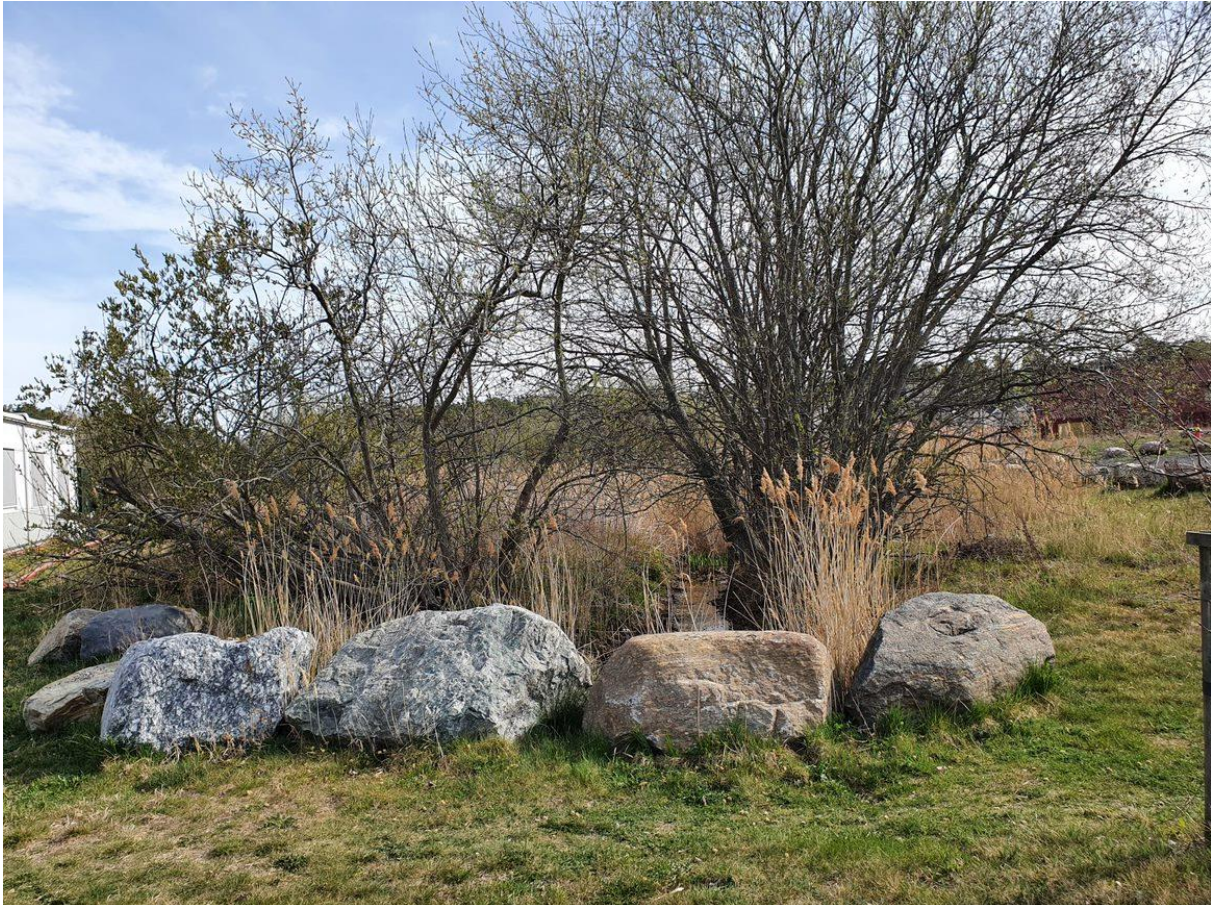
Det var ikke tegn til synkehull i området hvor bekken går i rør. Det var heller ingen erosjon ved innløpet eller utløpet av kulverten.

Figur 2 Bildet viser starten på bekkelukkingen. Bekken er ført inn i et rør med dimensjon på 600 med utløp i Oslofjorden, se figur 3.

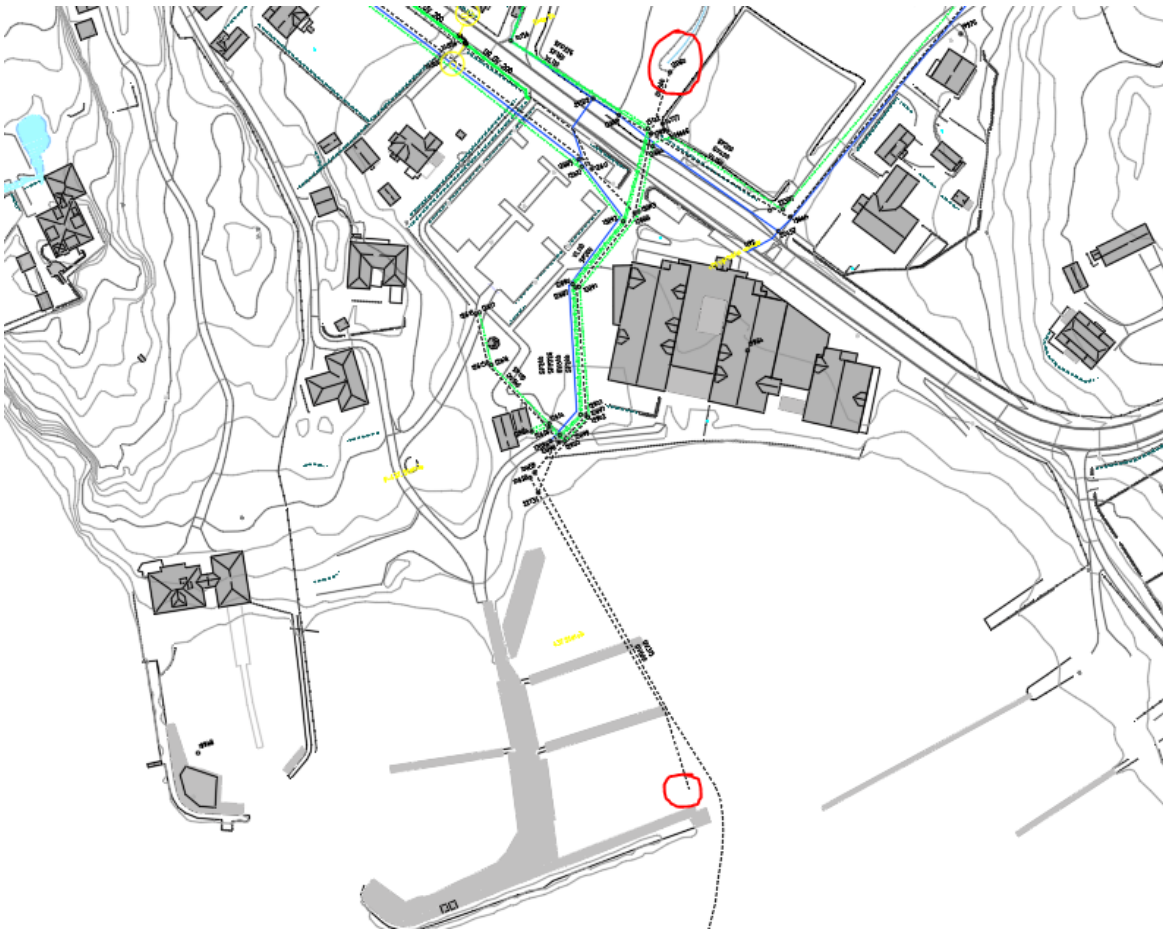
Figur 3 Innløp og utløp er vist med rød sirkel. Kartet viser overvannsystemet i området.

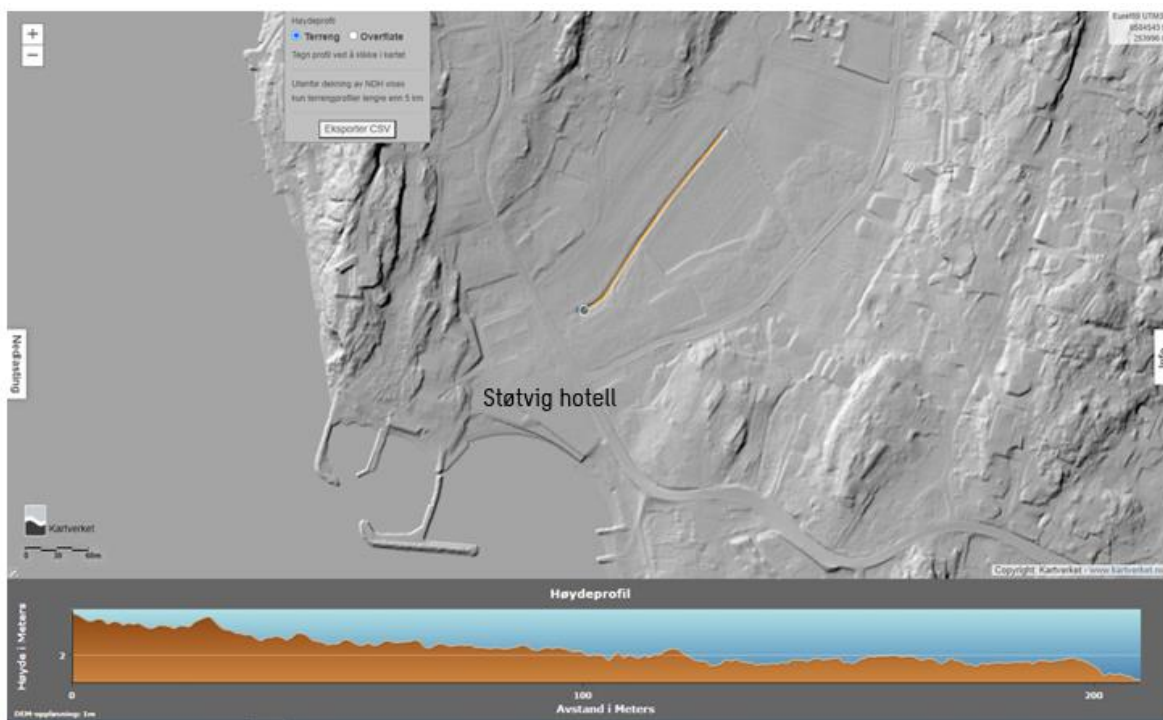
Fra fv. 119 og ut til fjorden går bekken i rør, ca. 230 meter i luftlinje. Bekken går inn i rør på kote 1,5, og har derfor relativt lite fall ut mot fjorden. Strekingen hvor bekken går i dagen er på ca. 200 meter, og har et fall på 1 meter (0,5 % fall), se Figur 4.

Figur 4 Høydedata som viser terrenget i området. Bekken er markert med oransje linje, og høydeprofil i bekken er vist i graf. Kilde: hoydedata.no.

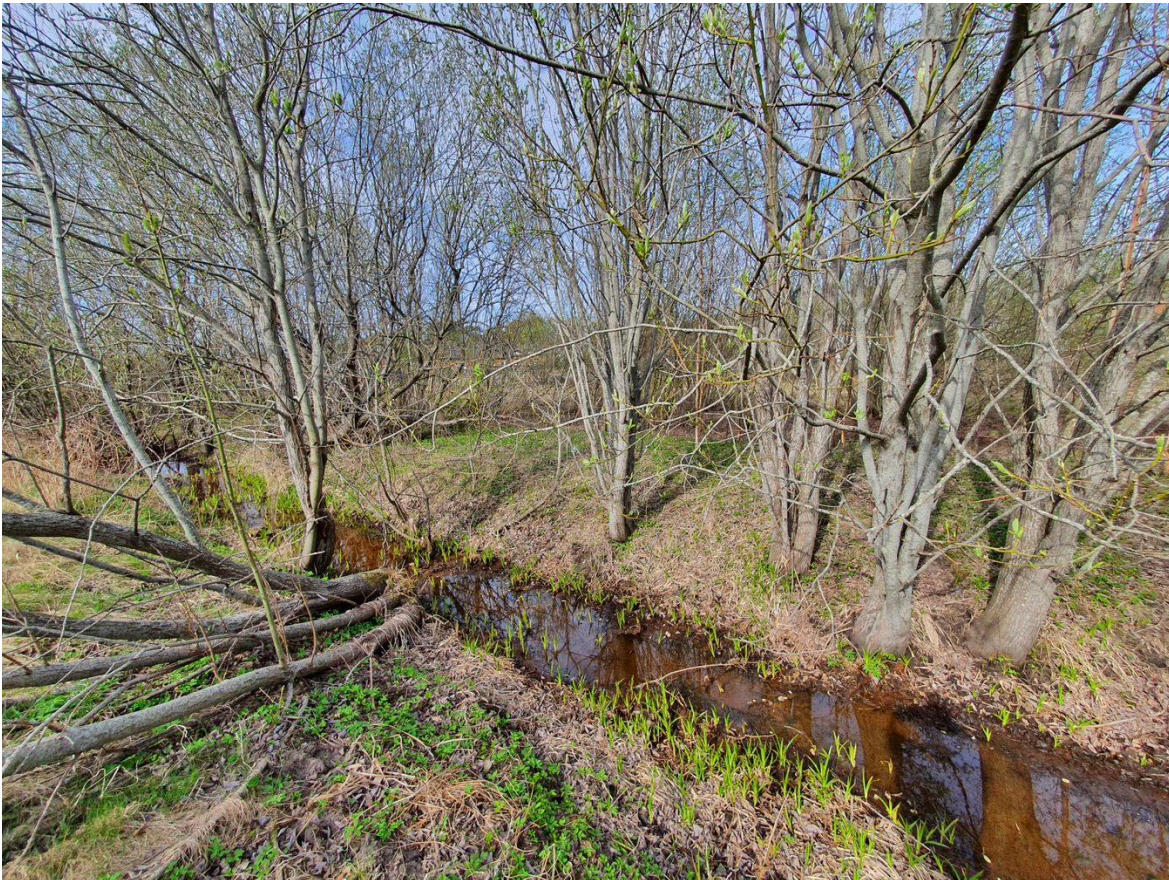
Det er tidvis mye innslag av lauvtrær langs bekken, mens andre områder består av mer gress og lavere busker, se bilder fra bekken i Figur 5. Det er ikke avdekket noen overflateutglidninger eller tegn på erosjon langs bekken. Det var lite vann i bekken under befaringen, og elveleiet var godt synlig. Vannet var i utgangspunktet relativt klart med tanke på erodert materiale, men det var mye mudder og biologisk materiale i vannet som ga bekken en kobberlignende farge. Mudrete bunnforhold indikerer at vannet er svært stilleflytende på strekingen, spesielt på lave vannføringer. Det var heller ingen bratte skråninger ned mot bekkleiet.

Figur 5 Typiske forhold på den befarte strekningen, ingen erosjon.

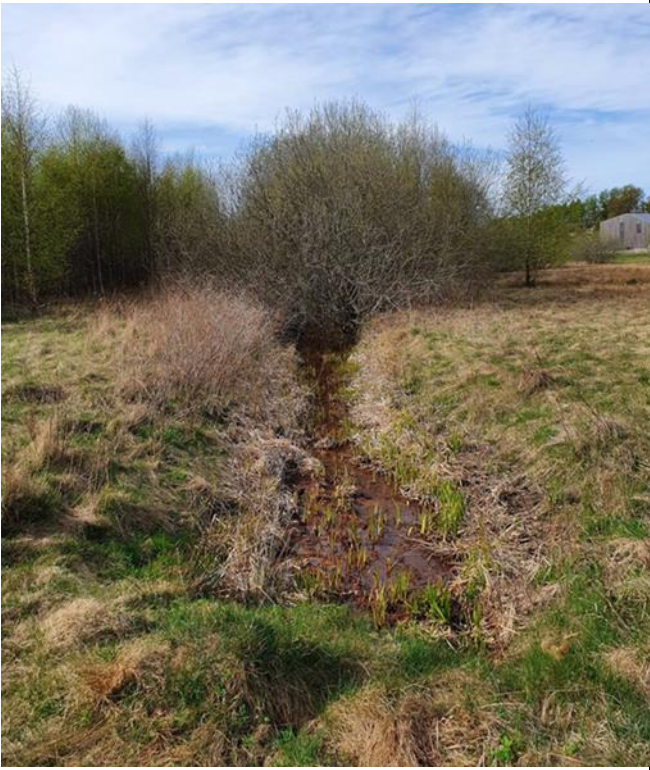
| Bilde 1 | | <p>Bekk ved Støtvig hotel, øvre part. Viser øvre del av den gravde grøften. Ingen erosjon.</p> |

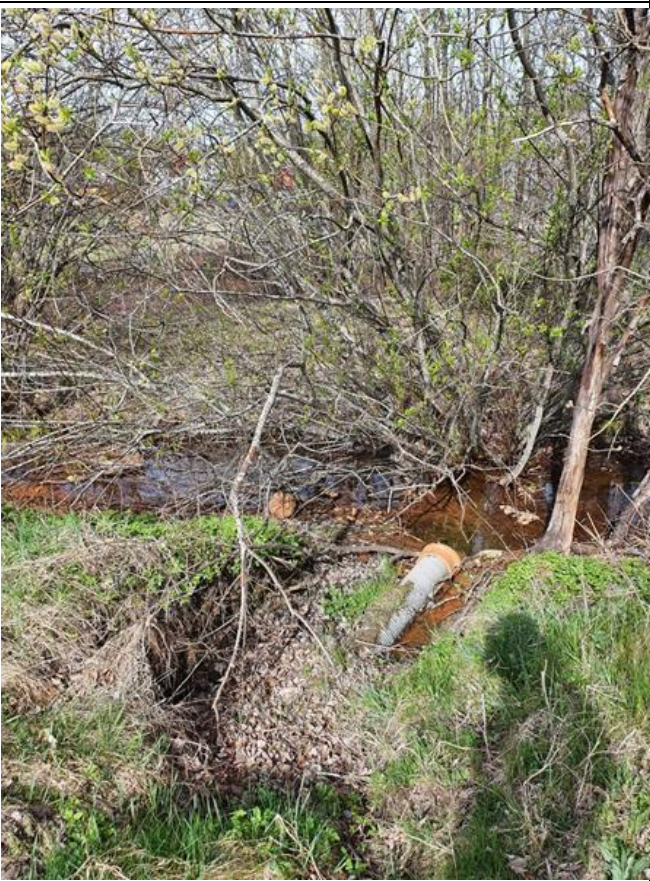
Det er registrert et område på strekningen hvor det er noe erosjon knyttet til et rør som drenerer til den kartlagte bekken, se vedlegg 1, bilde 2. Det er vurdert at dette er et resultat av grunnarbeidet, og i liten grad er knyttet til erosjon i bekken.

| Bilde 2 | | <p>Rør som mest sannsynlig kommer fra omliggende bebyggelse. Erosjon er vurdert å være knyttet til grunnarbeid.</p> |

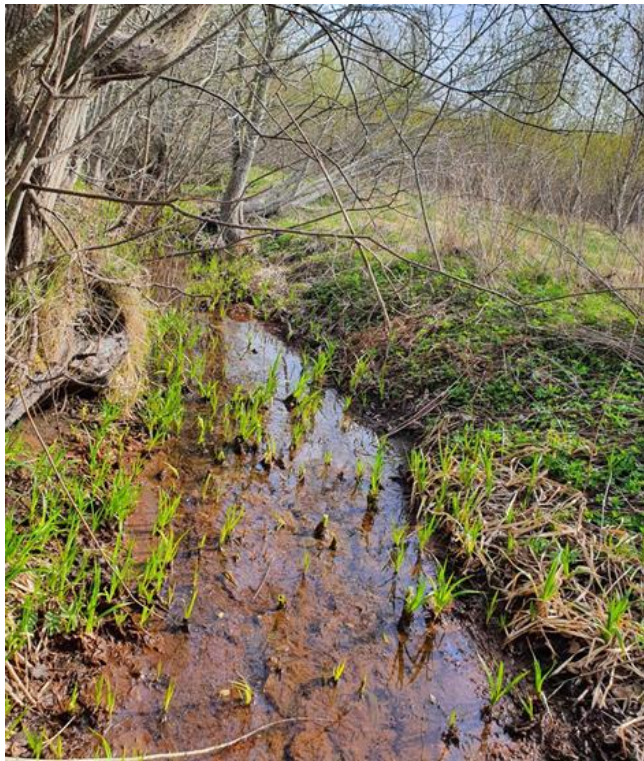
Bilde 3

Mudrete bunnforhold. Ingen erosjon.

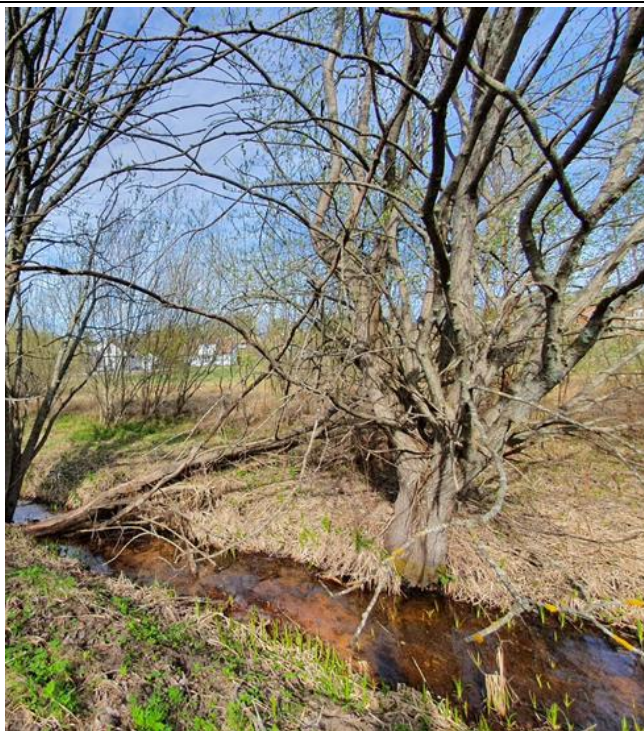
Bilde 4

Typiske forhold langs bekken. Ingen erosjon.
