| OPPDRAAG | <b>Nesparken gang-/sykkelbru</b> | DOKUMENTKODE | 10228606-01-RIBko-NOT-001 |
| EMNE | Gjennomførte vurderinger for Nesparken gang-/sykkelbru | TILGJENGELIGHET | Begrenset |
| OPPDRAAGSGIVER | <b>Moss kommune</b> | OPPDRAAGSLEDER | Jens F. Løchen |

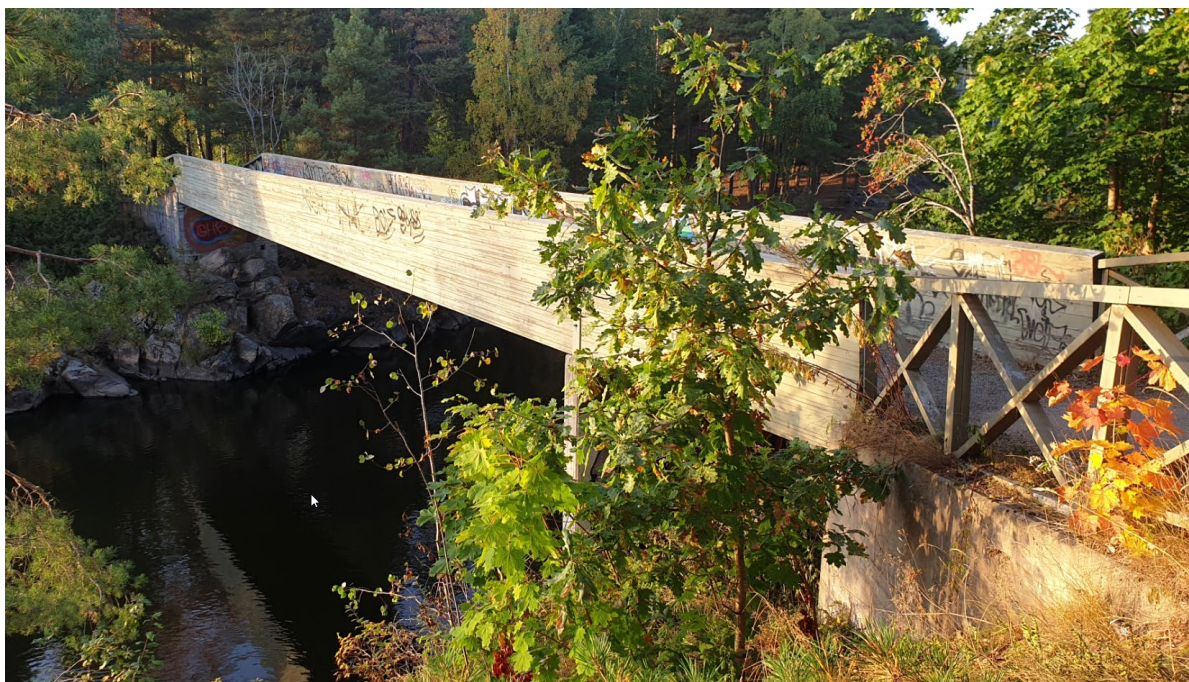
Figur 2: Oversiktsbilde Nesparken gang-/sykkelbru, mot nord. Bildedato 14.09.2021

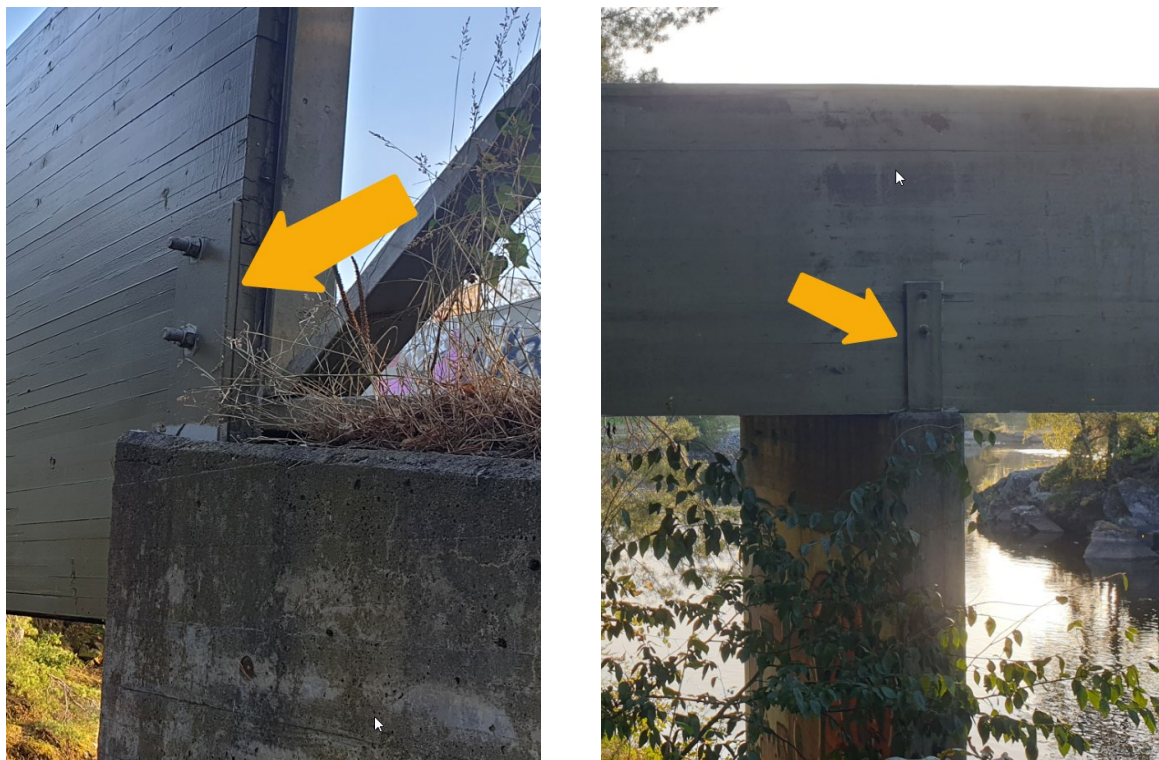
Figur 4: Stållask og bolter ved opplegg. Til venstre ses løsning ved landkar. Til høyre ser man samme løsning ved søyleleakse.

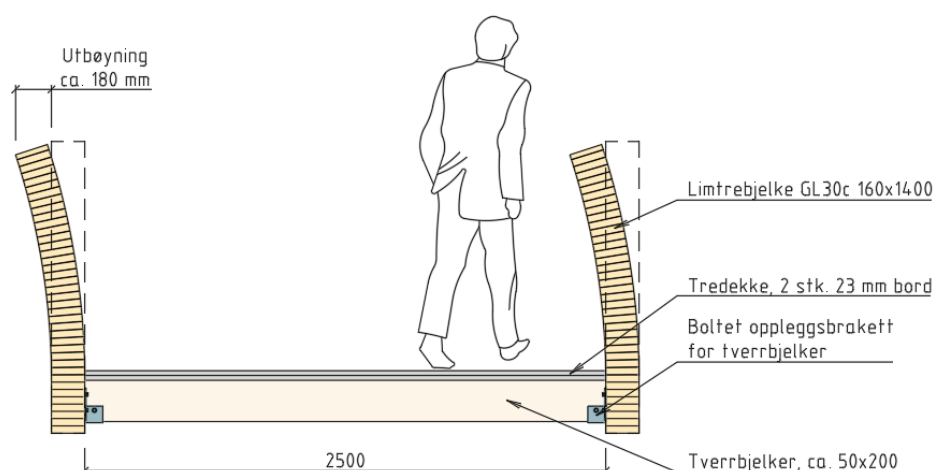
Figur 5: Tverrsnitt bruoverbygning basert på innmålinger. Synsretning mot syd.

Figuren over viser tverrsnittet, inkludert innmålt utbøyning av limtrebjelkene. Disse bjelkene er ment å være rette, uten noen form for sideveis utbøyning.

Utbøyningen er etablert gjennom en krumning av tverrsnittet, som vist på Figur 5. Med andre ord nedre del av bjelkene forholdsvis rette og uten vridning eller utbøying fra opprinnelig posisjon. Dette henger sammen med at det oppnådd en viss momentforbindelse mellom tverrbjelker og limtrebjelker i nedre del av bjelkene. Denne momentinnspenningen er nå årsaken til at bjelkene ikke velter fullstendig.

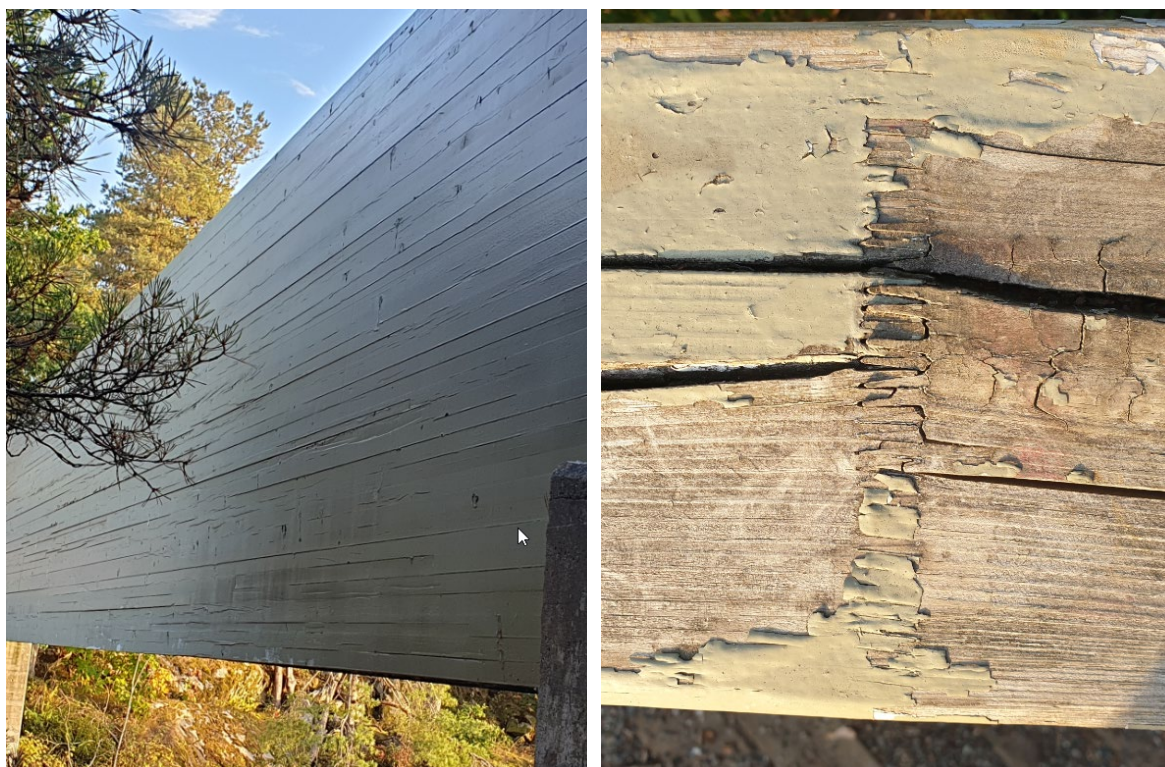
*Figur 6: Tydelig oppsprekking mellom lameller. Til venstre ses østre bjelke fra siden. Bilde til høyre er tatt ovenfra og ned mot oversiden av limtrebjelke ved en fingerskjøt.*

Oppsprekkingen ble vurdert med tynt knivblad, og det var tydelig på mange plasser at sprekkeene er dype. Ved grundigere gjennomgang vil man trolig finne lokale områder hvor også sprekkeene er gjennomgående.

Oppsprekkingen mellom lamellfugene indikerer manglende bestandighet, men kan også være forsterket av at bjelkene har fått en krum form. Resultatet av bjelkenes fasong vil være at det samles vann i åpne sprekker, som vinterstid vil fryse og ekspandere.

Likevel, dersom tilfellet var at det nå er betydelig omfang av delaminering, ville trolig de synlige skadene vært langt mer omfattende i dag. I et forsøk på å kvantifisere skadene er det i bæreevnevurderingene lagt til grunn en reduksjonsfaktor på 0,75, hvor 1,0 ville representert en ny bjelke uten skader.

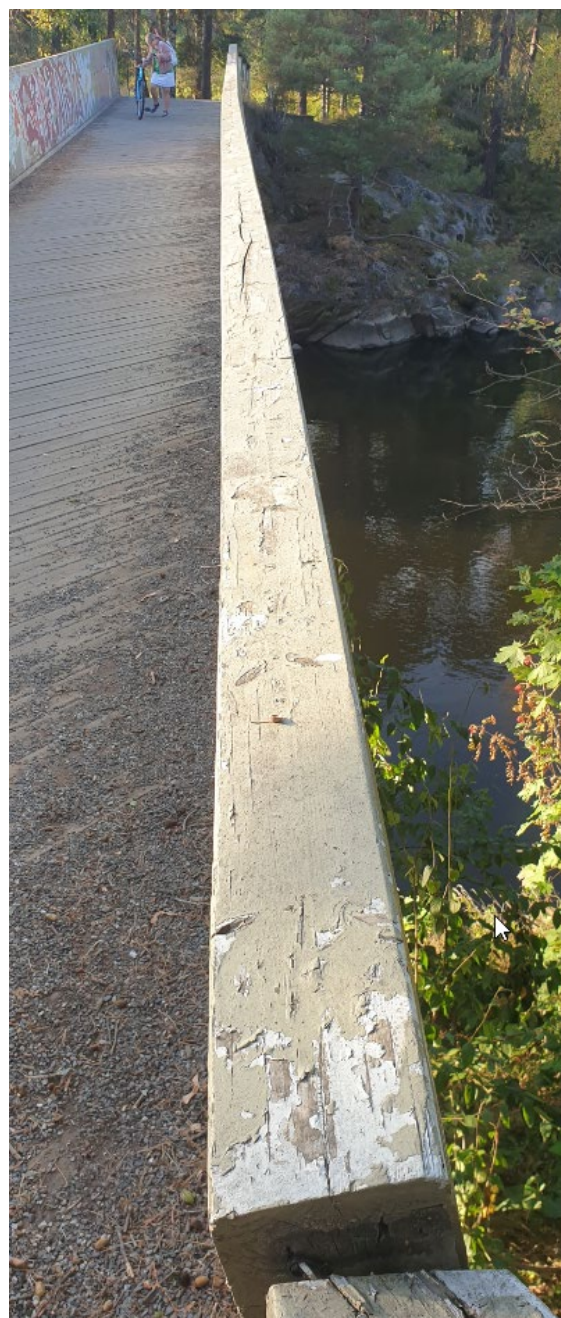
Utbøyningen er gjennomgående for hele bjelkenes lengde, men varierer i størrelse. På det meste ble utbøyningen målt til 18 cm over 1 meter høyde for vestre bjelke, og 16 cm med samme målemetode på østre bjelke. Dette er betydelig.

Figur 7: Utbøying vestre bjelke.

Den permanente utbøyingen er nå av en slik størrelse at limtrebjelkene ville veltet om de ikke hadde det utilsiktede bidraget fra tverrbjelkene til gangdekket.

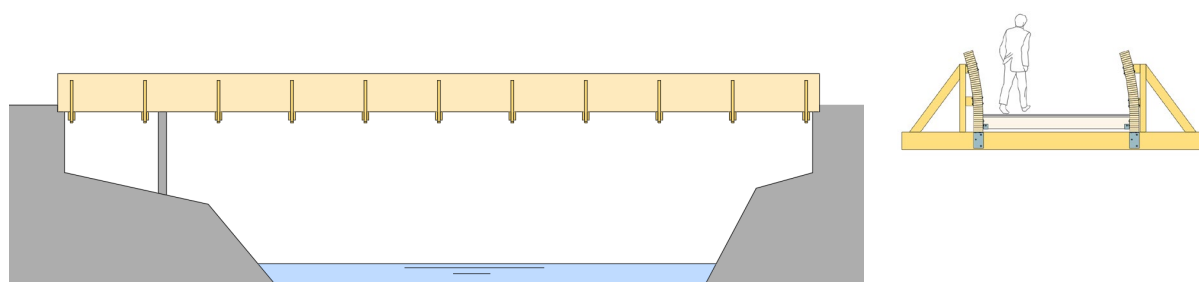
Figur 8: Tiltak nr. 1 - Rammer som avstiver limtrebjelkene sideveis. Oppriss og snitt.

Tiltak nr. 1 består er et supplerende avstivende system for limtrebjelkene. Systemet består av en avstivende ramme av grovt trevirke, bolteforbindelser og braketter. Hensikten er å motvirke videre utbøying for limtrebjelkene, men vil ikke kunne bidra til å gjenopprette opprinnelig form. Avstivningen plasseres med innbyrdes avstand ca. 3 meter, som gir til sammen 11 avstivninger langs brua.

Med dette tiltaket vil fenomenet vipping være ivaretatt. Tilleggsspenninger som allerede er etablert i bjelkene som følge av utbøyningen vil være uendret. Laster vil fortsatt bæres eksentrisk som følge av den krumme fasongen. Ergo, tiltaket bidrar til at situasjonen ikke blir ytterligere ugunstig, samtidig som at de tilstedeværende effektene må tas hensyn til.

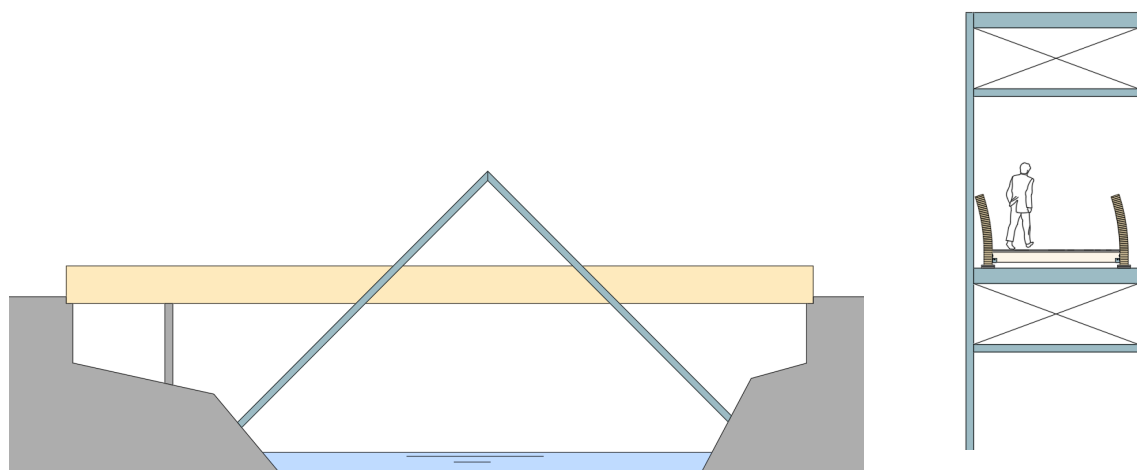
Figur 9: Tiltak nr. 2 - Supplerende stålramme som gir flere oppleggspunkter. Oppriis og snitt.

Tiltak nr. 2 består av supplerende oppleggspunkter i det største bruspennet. Det vil være flere alternative utforminger, men dersom man skal unngå søyler ute i Mosseelva, må det nødvendigvis innebære et skrått system fra landfestene. Det skrå systemet kan være underliggende, som betyr at de møtes i et felles punkt på undersiden av brua. En slik løsning vil være unødvendig komplisert å installere, både på bakgrunn av manglende krantilkomst under bru og veldig slak resulterende helning for et slikt system.

Systemet er derfor foreslått å bestå av utenpåliggende stålrammer, som møtes i et felles punkt på oversiden av brua. I krysningspunktene mellom det nye systemet og undersiden av limtrebjelkene etableres tverrbærere, slik at limtrebjelkene kan legges an på disse. Ut over dette må det påregnes innbyrdes avstivning av rammene, som skissert med bjelker og kryss på figuren over.

Formålet med dette tiltaket er å redusere lastvirkningene i limtrebjelkene ved at spennforholdene er mindre enn opprinnelig. En slik avlastning vil først være reell ved at bru jekkes midlertidig opp, og deretter legges ned igjen på nyetablerte oppleggspunkter.

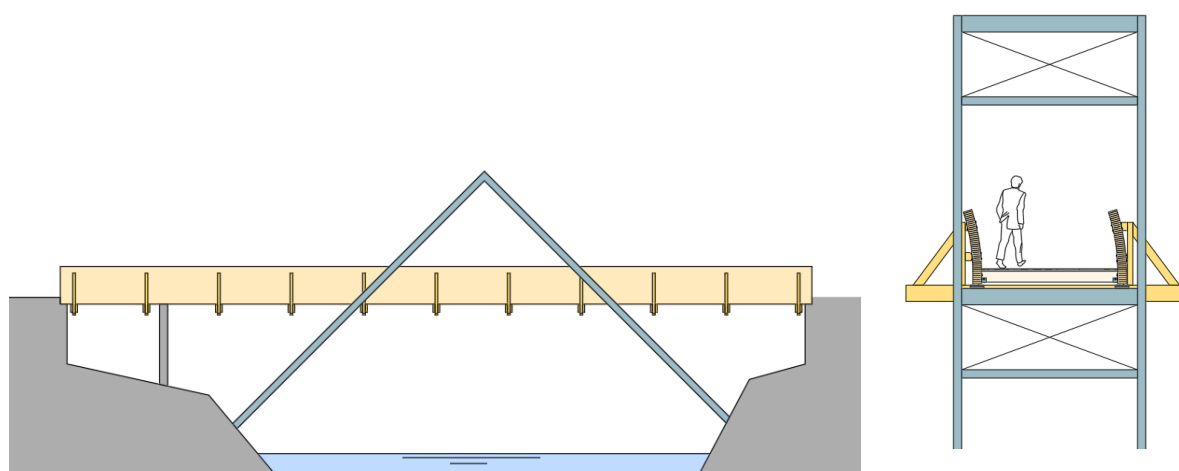
Figur 10: Tiltak nr. 1 og 2 vist samtidig. Oppriss og snitt

Tiltak nr. 1 og 2 har ulik hensikt, og er begge nødvendige som strakstiltak. Disse to tiltakene bør derfor kombineres. Figurene over skisserer disse to tiltakene sammenstilt.
