# Inspeksjonsrapport

**Kirkegata 14, Moss**  
**1530 MOSS**

202510153

**Asbest – luftprøver og  
støvprøver**

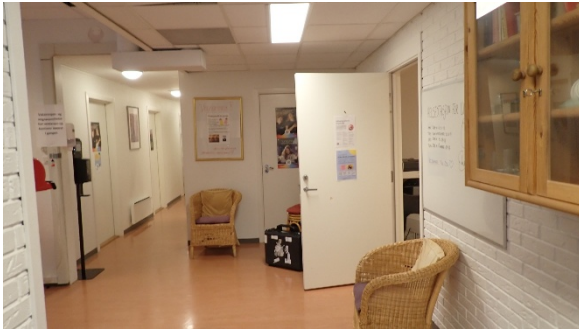
Venterommet ligger utenfor korridoren hvor asbestplaten er perforert flere steder, også over døren til venterommet. Døren mellom venterommet og korridoren står stort sett åpen, da det er mye persontrafikk gjennom døren. Det er her klientene kommer inn til samtale, og i korridoren er også printer og et skap med brosjyrer som deles ut plassert. Dette betyr at det er mye luftstrømmer i området med mulighet for oppvirvling av eventuelt asbestholdig støv.

**Foto 1. Venterommet. Den åpne døren er inn til korridoren med asbestplate i himlingen.**

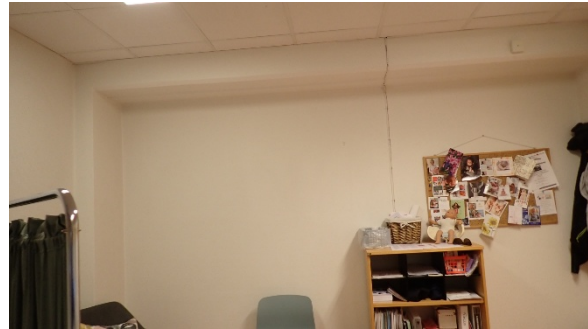
**Foto 2. Kontoret: asbestplaten er ikke perforert for rørgjennomføringer, men en ledning er festet til platen. Hvordan ledningen er festet i platen er ikke nærmere undersøkt.**

Det ble påvist asbest i støvprøven tatt på gulvet og interiør/møbler under perforeringene i asbestplaten i korridoren og i undersøkelsesrommet. Det ble ikke påvist asbest i noen andre støvprøver. Det ble ikke tatt støvprøver på kontoret, da det ikke er synlige hull i asbestplaten eller gjennomført hullboring til ventilasjonskanaler her.

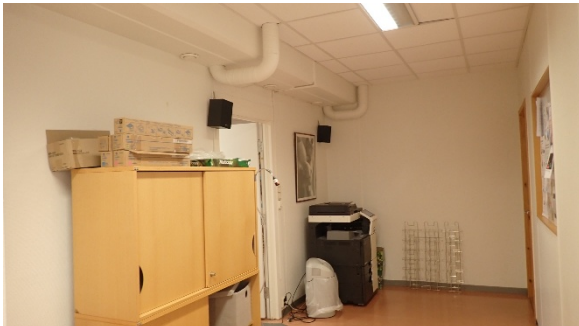
**Foto 3. Korridoren mellom venterommet og tre kontorer.**

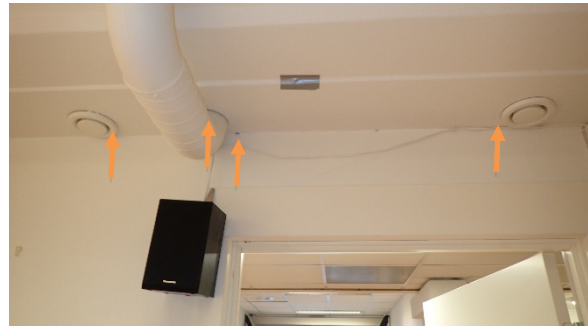
Den asbestholdige platen er montert i himlingen rett innenfor delevæggen og døren mellom venterommet og korridoren som er prøvetatt. Flere steder i asbestplaten er det gjennomført hullboring for gjennomføring av ventilasjonskanaler. Det er ikke forseglet i kantene mellom ventilasjonsrøret og asbestplaten. Det ble også observert hull i asbestplaten som ikke er forseglet.

**Foto 4. i korridoren: Over døren mot venterommet er asbestplaten perforert flere steder (piler), og hullene er ikke forseglet.**

Tre av åtte støvprøver var positive. De positive prøvene er tatt i områder i nær tilknytning til gjennomboringer i asbestplate i himlingen. Gjennomboringene er på ca 10 cm i diameter og det antas at det skjedde en eksponering til lokalene når dette ble gjort. Mycoteam har fått opplyst at trolig skjedde i 2008.

Mycoteam har fått opplyst at asbestplaten går gjennom hele første etasje, og at det har vært gjennomført tilsvarende hullboringer i de resterende deler av etasjen som ikke har blitt undersøkt. Alle gjennomføringer og hull i asbestplaten i hele etasjen må forsegles før støvsanering gjennomføres i alle rom med tilknytning til denne asbestplaten. Forseglingen og støvsaneringen anbefales gjennomført av et firma som er godkjent for asbestsanering.

- Stenging av lokalene
- Forsegling av gjennomføringer og hull i asbestplaten i hele etasjen.
- Støvsanering av alle rom med tilknytning til asbestplaten.
- Etterkontroll av støv og luft samt videre vurdering av mulige kilder til asbest.
- Hvis mulig kan det være mer kostnadseffektivt å gjennomføre den planlagte asbestsaneringen av ytterveggene samtidig, men dette er planlagt i 2026 da hele bygget skal totalrehabiliteres. Inntil dette igangsettes anser vi forholdene i lokalet som trygge forutsatt at tiltakene over gjennomføres.

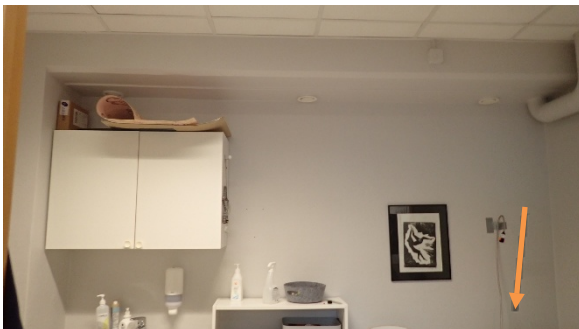
På undersøkelsesrommet er asbestplaten montert i himlingen over en undersøkelsesbenk som står i et hjørne og skap og benk med medisinsk utstyr. Her er det ikke så mye bevegelse og luftstrømmer som i korridoren.

**Foto 5. Undersøkelserom. Undersøkelsesbenken er plassert i høyre hjørne (pil).**

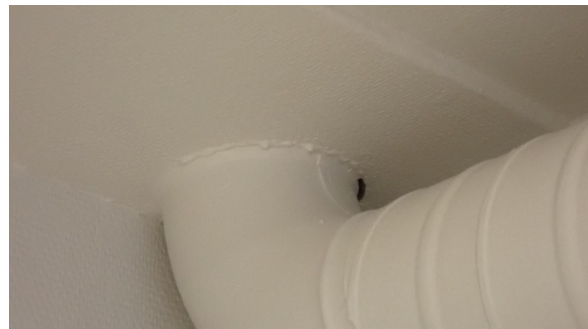
**Foto 6. På undersøkelsesrommet: Åpningen for rørgjennomføringen er ikke tilstrekkelig forseglet.**

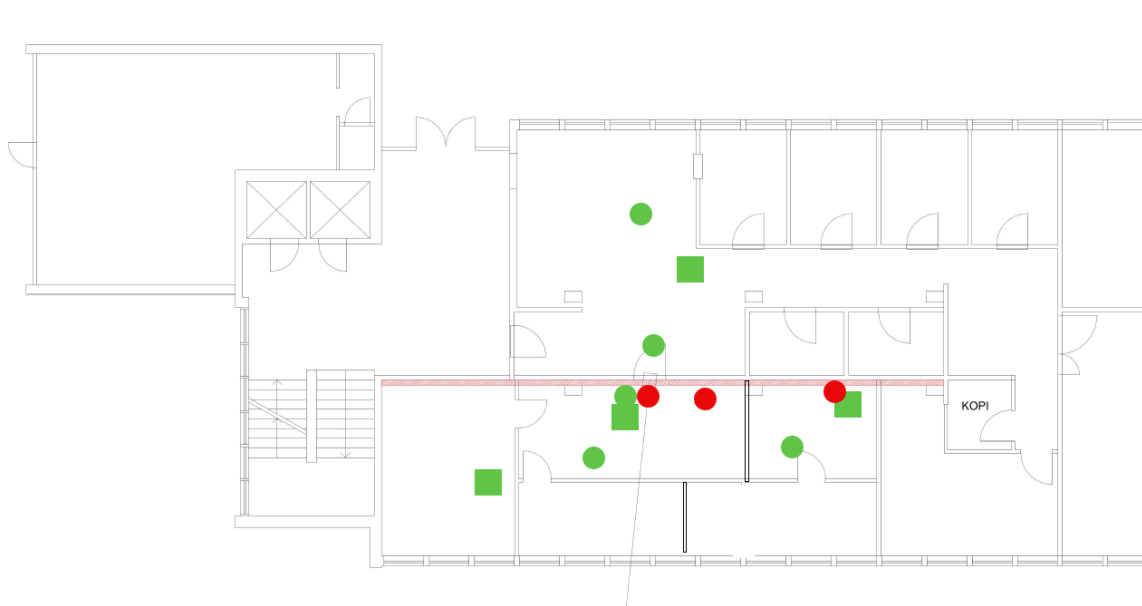
Figur 1. Skisse over prøvetakingsområde. Firkanter: luftprøver. Sirkler: støvprøver. Rødt indikerer påvist asbest i støvprøvene, grønt indikerer ikke påvist asbest.
