Moss kommune

## ► Tilstandsvurderinger skoler

### Vedlegg 2

Oppdragsnr.: 52409800 Dokumentnr.: TEK-1 Versjon: J02 Dato: 2025-05-06

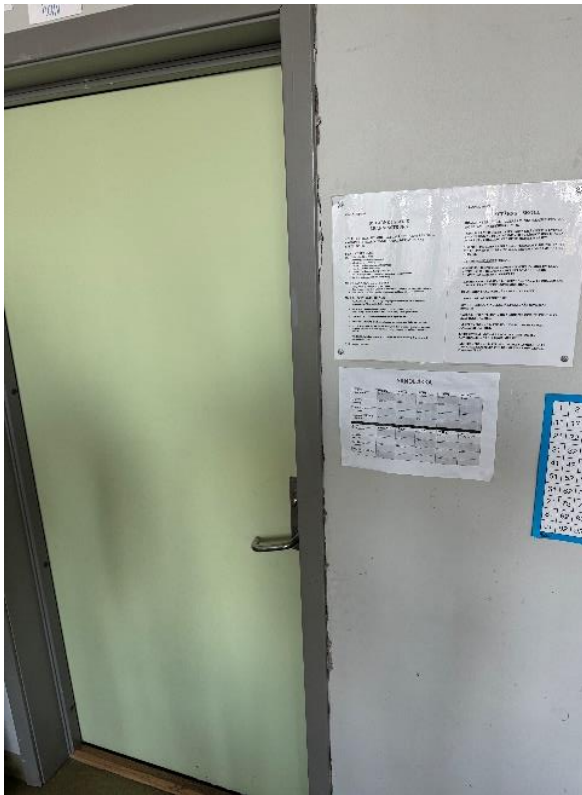
24 Innervegger

| 24 | Innervegger | Bytårnet: Generell slitasje på innvendige veggoverflater. Dette forårsakes av høy personbelastning. Overflater oppgraderes der overflater er slitt, mangelfullt eller løst. Bygget fremstår som ombygget, der innervegger er flyttet, etablert eller spart ut i. Synlige utvekslinger i stål i eksempelvis korridor, beviser ombygging. Arbeid knyttet til dette kan fremstå med grove overflater. Eksempel på dette er betongkant rundt dørkarm (dør fra korridor til et klasserom i plan 1). | 3 |

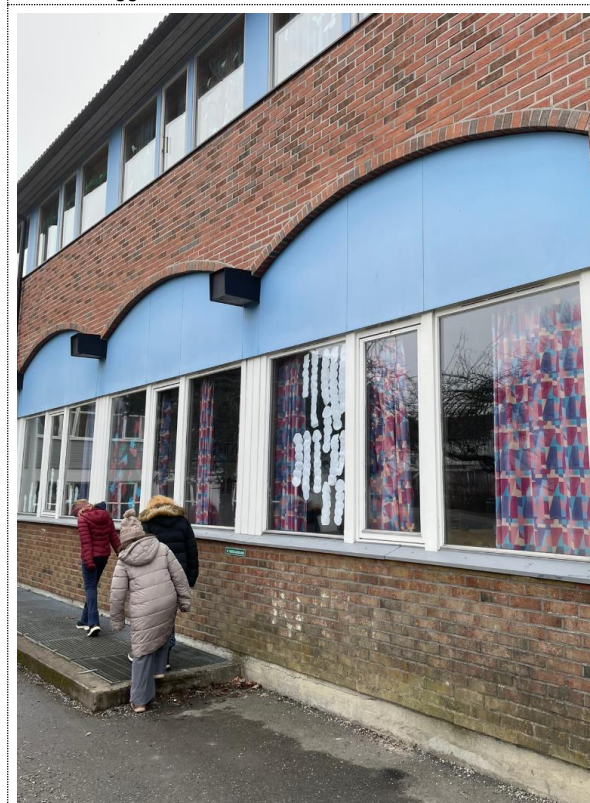
23 Yttervegg

| 23 | Yttervegger | Det observeres sprekker i teglfasade i Alfa. Årsak til dette er ikke kjent og må kartlegges. | 3 |

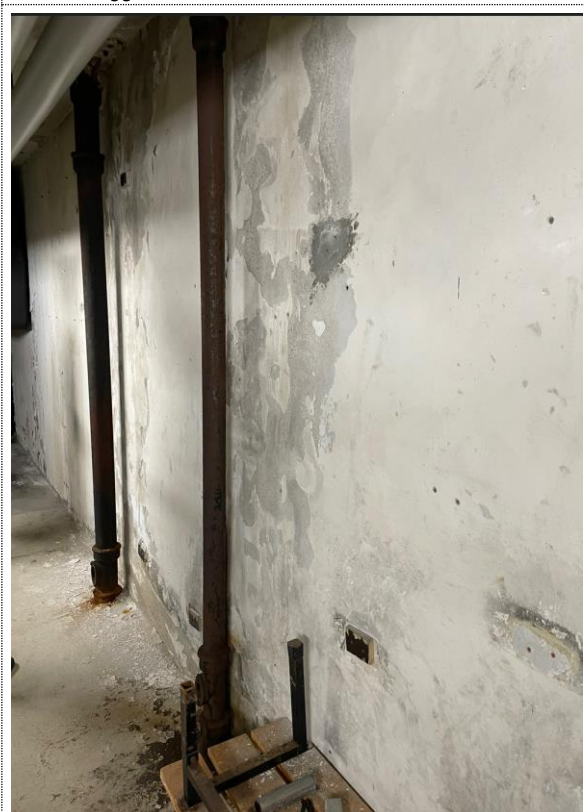
23 Yttervegg

| 23 | Yttervegger | Yttervegger på bygget med gymsal har synlige sprekker og avskalinger i fasade. Puss er stedvis borte. Overflater utbedres. | 3 |

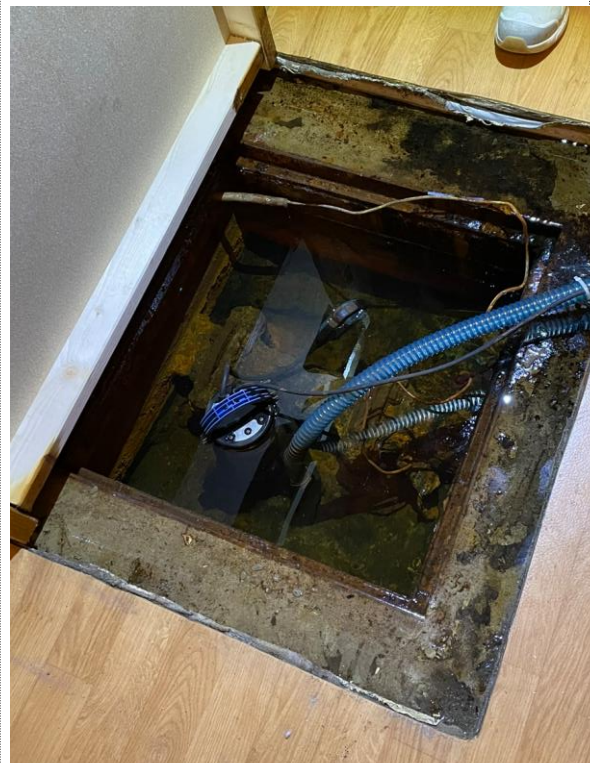
31 Sanitæranlegg

| 31 | Sanitæranlegg | Historikk med sanitæranlegg i gymsalen. Kloakk kan slå opp ved styrtregn. Ledninger i kjeller under svømmehall har korrodert. Ledninger må videofilmes, og tilstand på ledninger rundt svømmebasseng kartlegges. Om korrosjon er for stor, må ledninger utskiftes. | 3 |

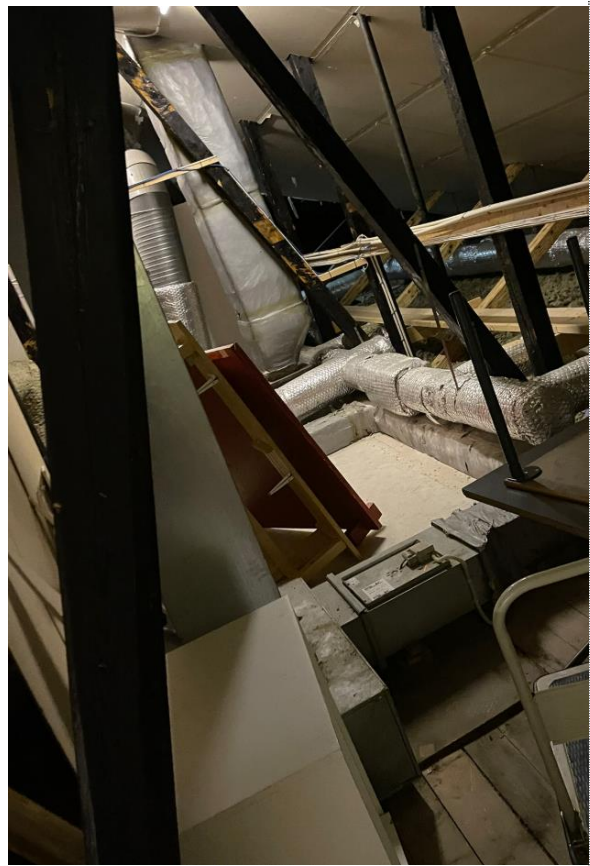
36 Luftbehandling

| 36 | Luftbehandling | Ventilasjonsrom på loft i Alfa brukes som lager. Tilgang til teknisk rom og teknisk rom ryddes slik at tilkomst er sikret. Alder på ventilasjonssystem i småskolen er ukjent. Anlegg byttes ut. | 3 |

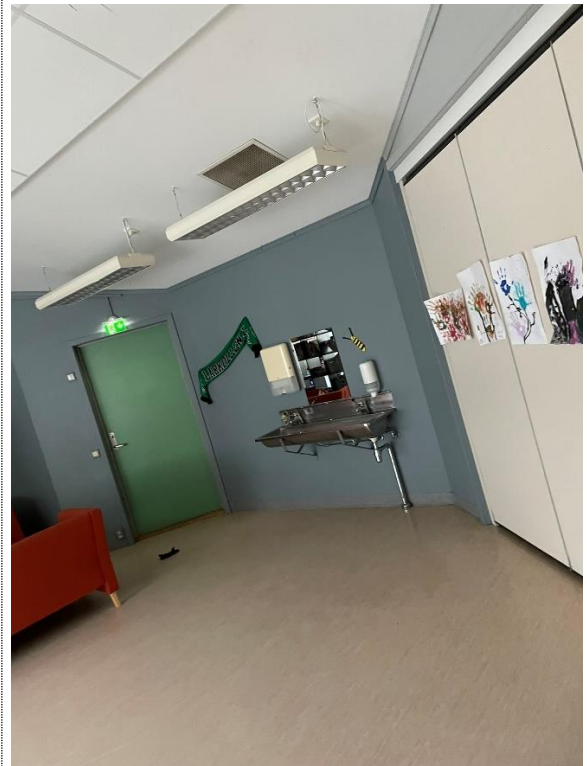
44 Lys

| 44 | Lys | Belysning er ikke tilstrekkelig etablert for brukergruppen. Lys etableres etter rådgiving fra fagkyndig. | 3 |

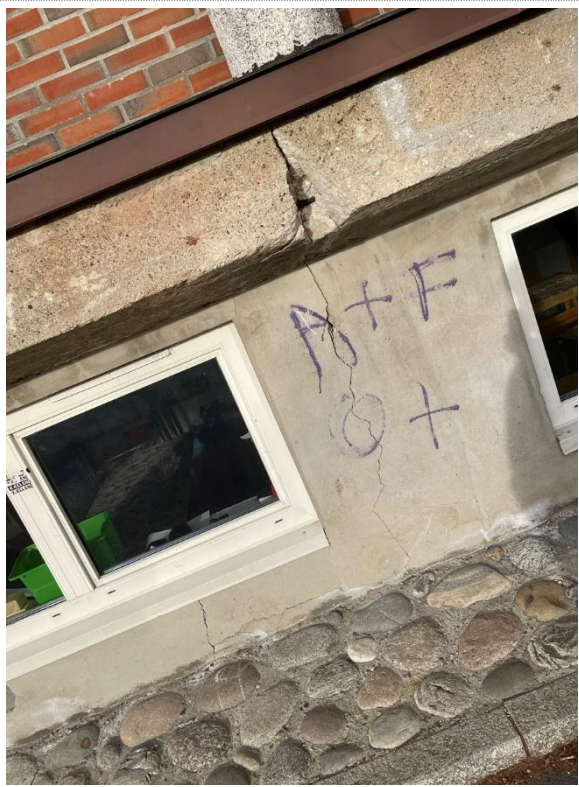
23 Yttervegg

| Bygn.delsnr. | Bygningsdel | Tilstandsbeskrivelse | TG |
|---|---|---|---|
| 23 | Yttervegg | Yttervegg og tak har store sprekker, som er synlige på innside og utside. Det bemerkes at sprekker er gjentakende hver 8 meter. Det kan virke som at bærelinjer er hver 8 meter, men det foreligger ingen tegninger eller annen informasjon som bekrefter dette. Noen sprekker er over 5cm i bredde, med synlig armering. Det observeres sprekker også ved utvendige søyler. Driftsleder oppgir at sprekker har kommet | 3 |

| | | nylig. Det er utført en rapport på sprekkdannelsene av Multiconsult i 2021, men denne foreligger ikke for Norconsult. Sprekker der armering er eksponert for luft, må utbedres. Eventuelle tiltak i rapport fra Multiconsult må utføres. Det bemerkes at denne posten berører flere poster i bygningsdelstabellen, men er oppsummert i denne post. | |

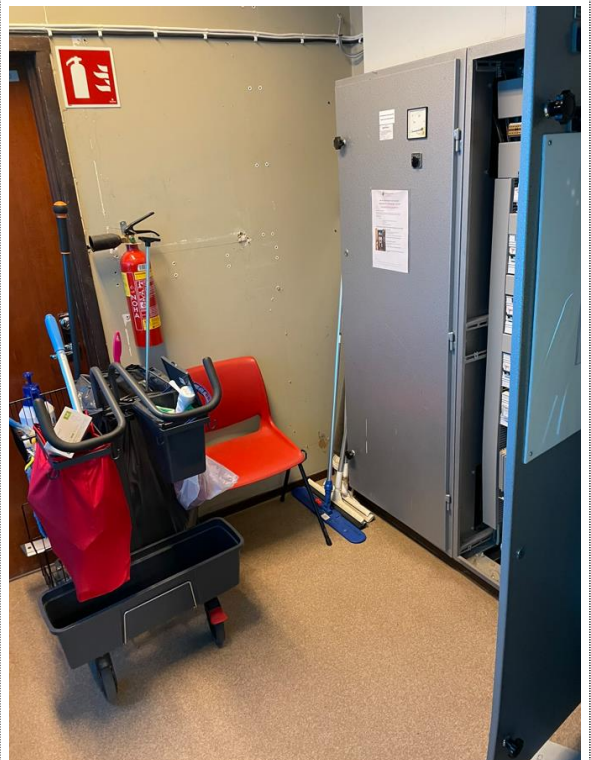
24 Innervegg

| Bygn.delsnr. | Bygningsdel | Tilstandsbeskrivelse | TG |
|---|---|---|---|
| 24 | Innervegger | Utstyr for renholdere i gymsal er plassert i teknisk rom (eltavlerom). Rommet er lite, og har høy luftfuktighet. Rommet er utført uten avtrekk eller tilstrekkelig plass. | 3 |

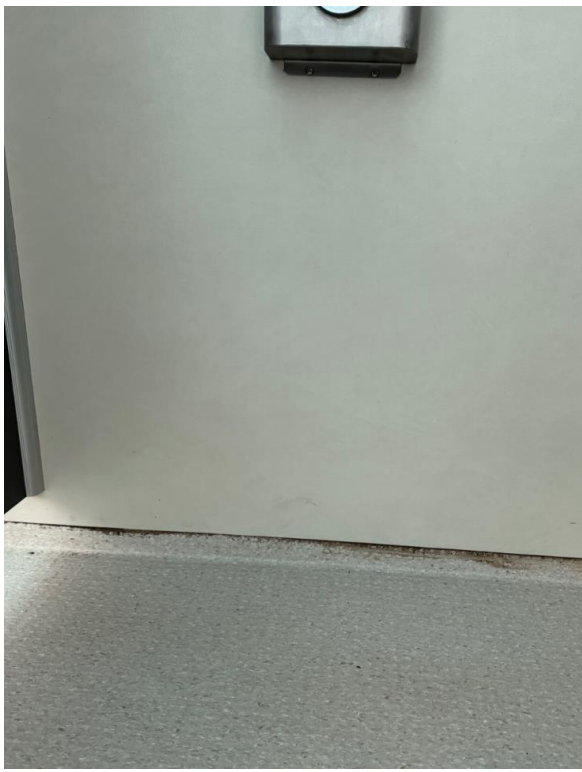
24 Innevegger

| 24 | Innervegger | Dusjrom i garderobe i gymsal har feil utførelse på beleggskjøt. Gulvbelegg er ført opp langs vegg, men skjøt er ikke tett. Det observeres fuktutslag langs oppkant. Oppkant må utbedres. | 3 |

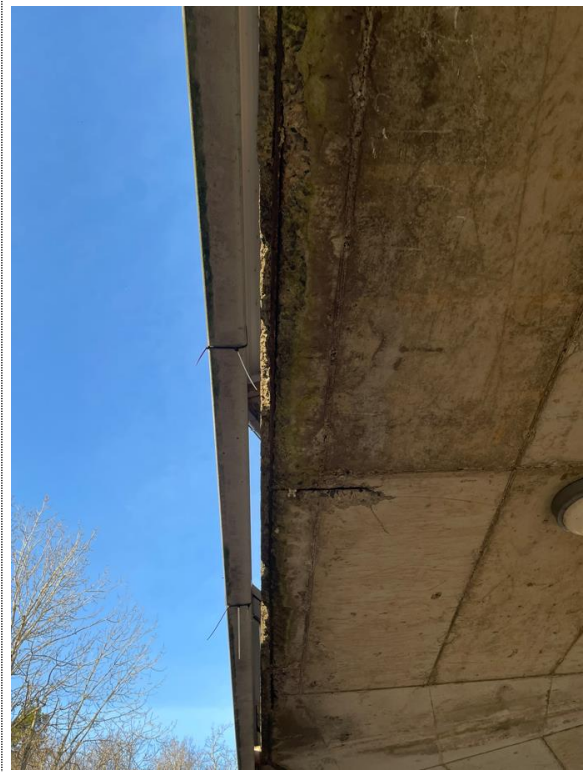
25 Dekker

| 25 | Dekker | Utvendig dekke for svalgang har blottlagt armering og stedvis manglende betong. Dette gjelder både i overkant og i underkant betongdekke. Skader på betongdekke utbedres. Videre utvikling av betongforvitring må stoppes. | 3 |

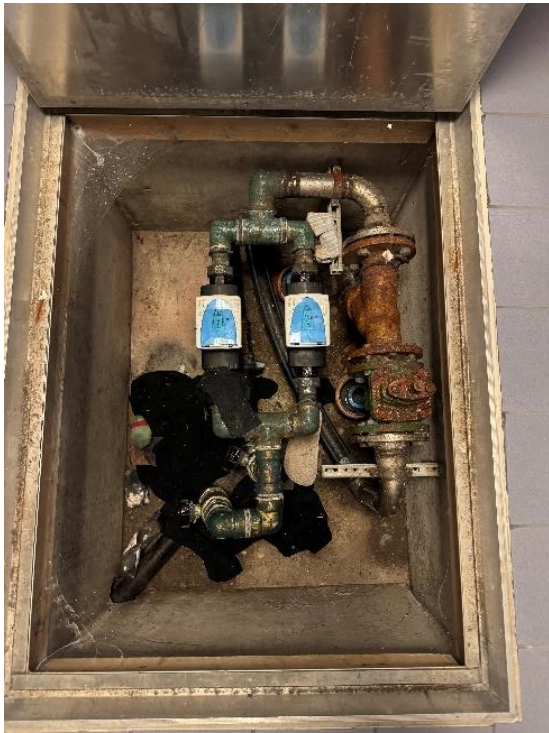
31 Sanitær. Stoppekran for skole, med en enkel luke over.
