Moss
kommune

Kildekartlegging av miljøgifter til Mossesundet

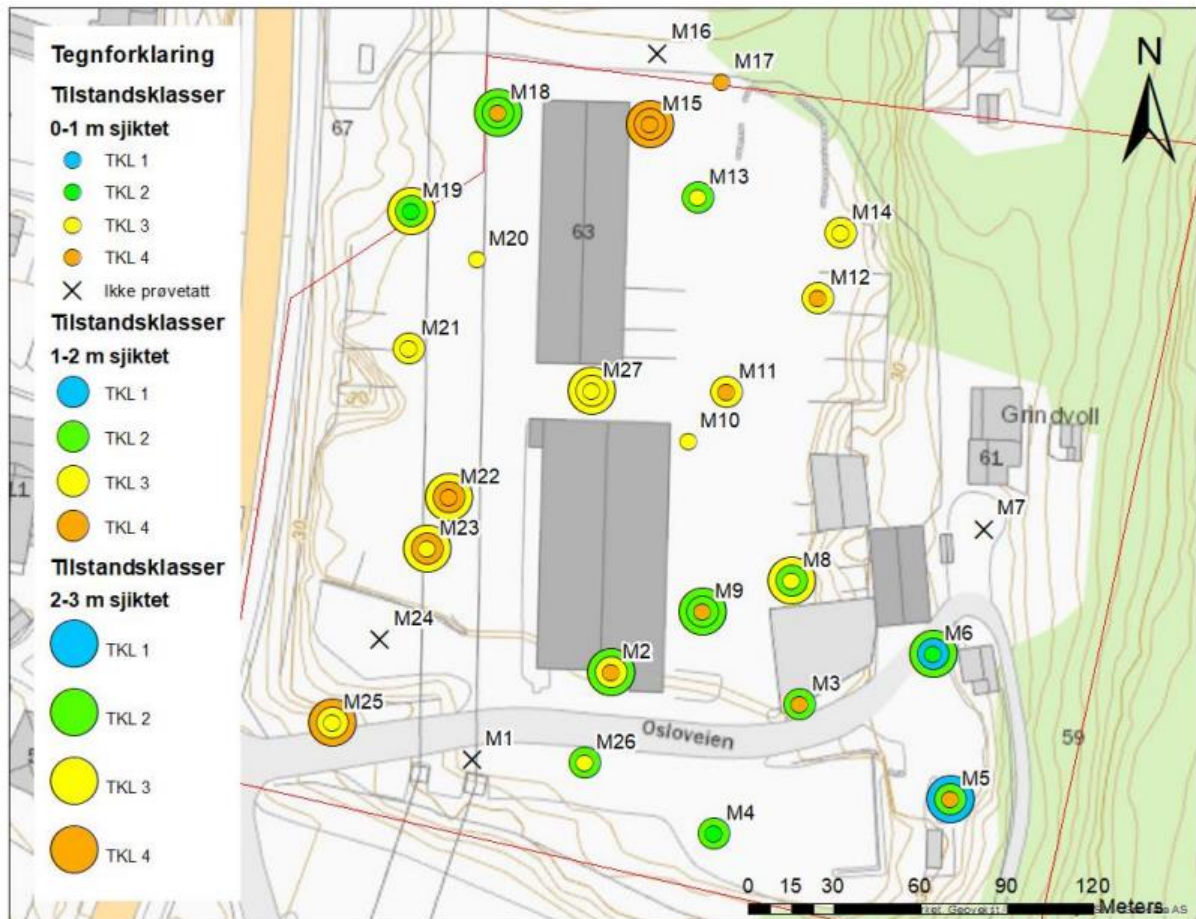
Det har pågått forurensende aktivitet på eiendommen tidligere også. Blant annet har det vært skraphandel, området er blitt fylt ut med diverse masser for å bygge opp terrenget og historiske flyfoto fra 1972 viser stor ansamling av biler på eiendommen.

Figur 6 Utklipp av tabell over forurensningssituasjonen i Osloveien 61-63 hvor Stena Recycling AS holder til. Kilde: Sweco Norge.

Stena skal etter planen i løpet av 2022 flytte virksomheten til en annen lokasjon. Det er planer om å utvikle eiendommen til boligområde. Grunnen vil i den forbindelse bli ryddet opp.

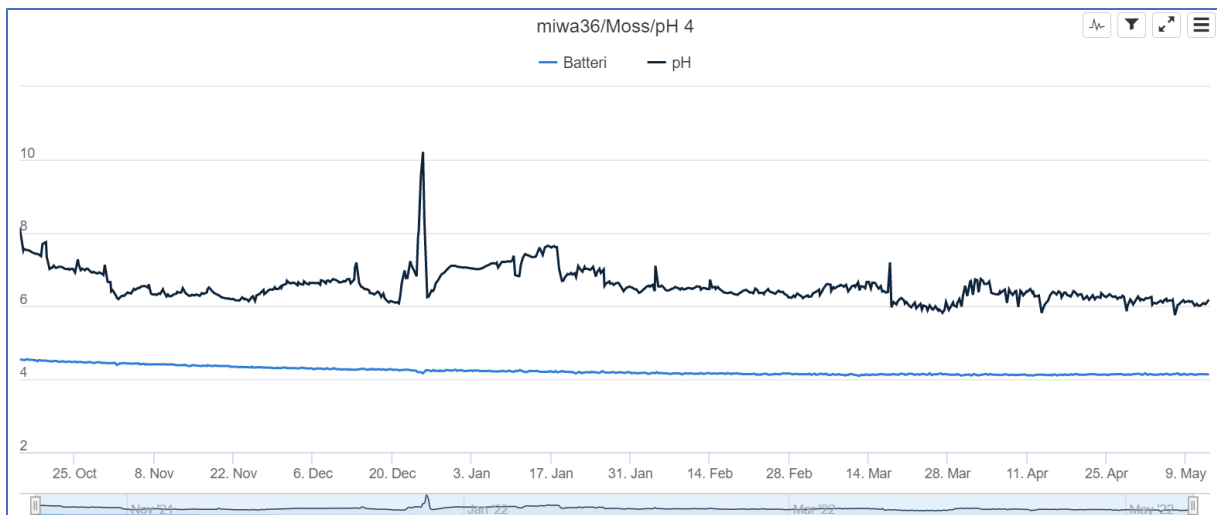
Vannprøvene som er tatt ved Contiga viser at Contiga hovedsakelig bidrar med periodevis høy pH, noe som skyldes betongproduksjonen, og enkelte høye målinger av krom tilsvarende tilstandsklasse 4 og 5. Ved utløpet av overvann fra Contiga til Trolldalsbekken ble det medio oktober 2021 montert en automatisk pH-logger. Siden monteringen har pH stort sett vært under 7,5, men 25. desember 2021 ble det målt en pH-topp på 11,3. I tidsrommet 14-16. januar 2022 ble det målt pH på 7,6 – 7,8. Loggeren ble tatt ned i mai 2022. Utover denne målingen er det ikke registrert andre episoder med høy pH.

Figur 8 Resultatene av pH-måling i Trolldalsbekken ved utløpet av overvann fra Contiga gjennom måleperioden

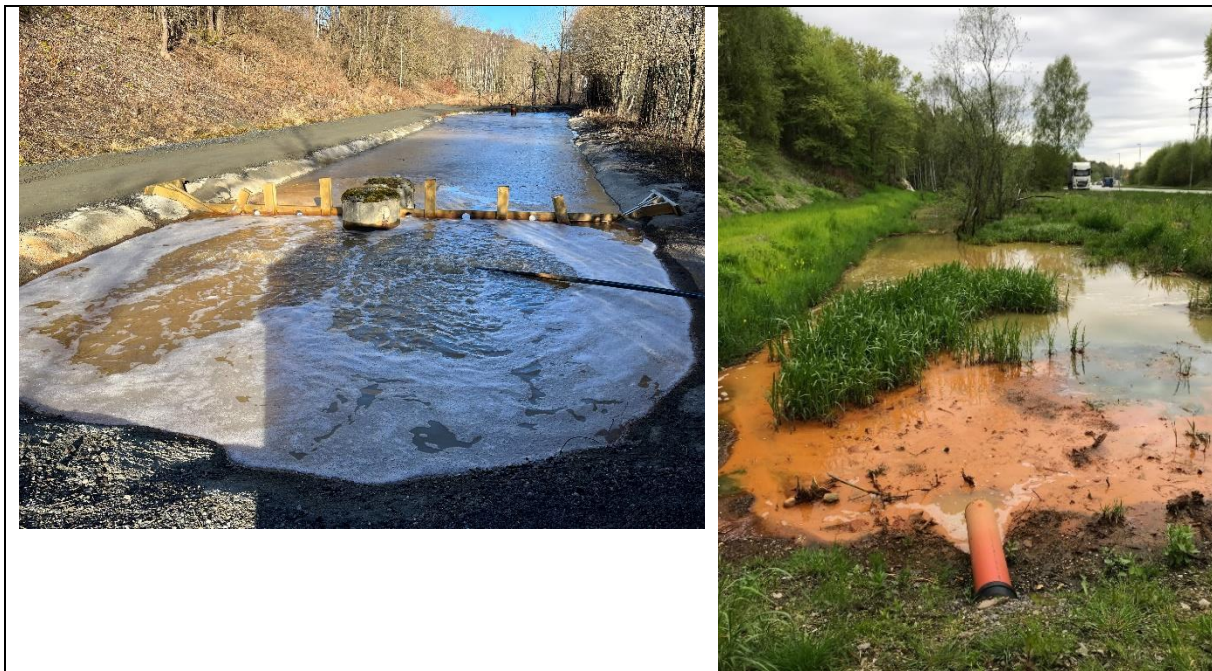
Den gamle rensedammen er oppgradert til et større anlegg som også inkluderer lufting av sigevannet. Lufting av sigevannet er nødvendig for å felle jernforbindelsene før sigevannet renner ut i Trolldalsbekken. På grunn av en omstendig prosess ble strømtilførselen først ferdig medio februar 2022. Det ble også gravd nye sigevannsgrøfter, som blant annet også fanger opp sigevannsavrenningen fra søndre del av deponiet. Det er også lagt på nye, rene masser for å dekke til fyllingsfronten. Det ble gjort for å dekke over avfall som kom til syne som følge av erosjon i fyllingssiden. Bilder av rensedammene er vist i Figur 9.

Figur 9 Sigevann fra deponiet i Trolldalen går gjennom en luftet lagune (t.v.) og ledes så ut i en serie av våtmarksdammer (t.h.).

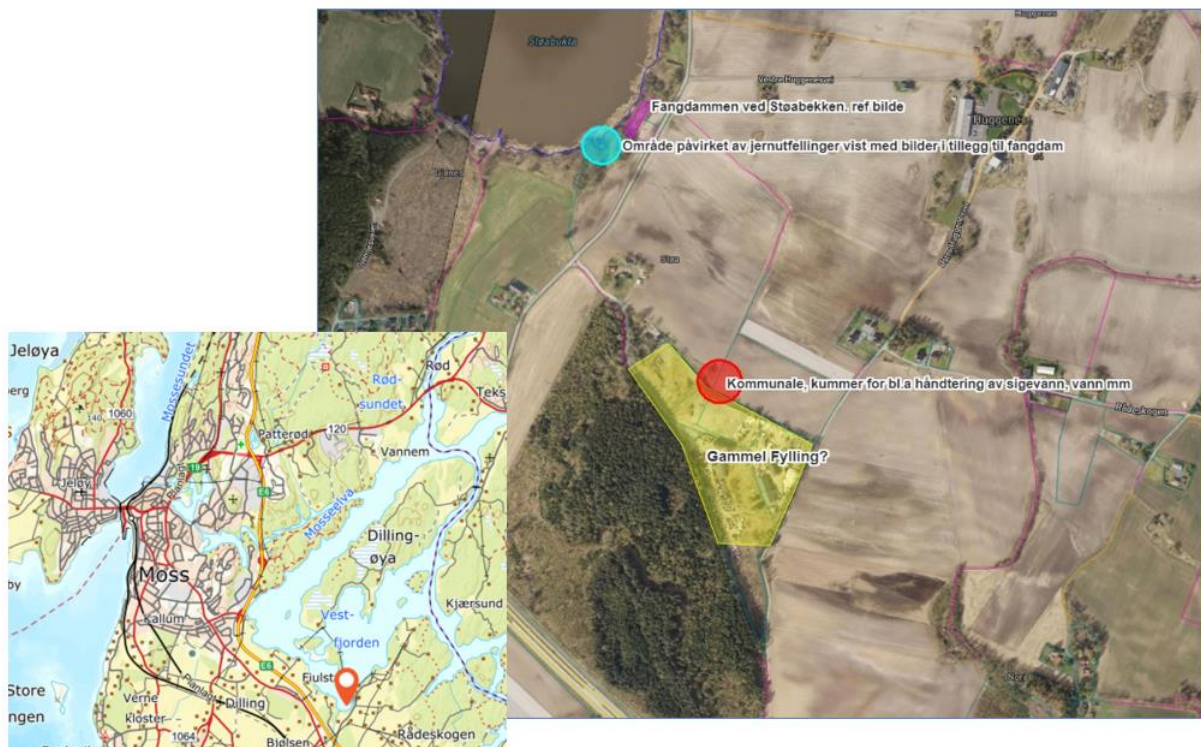
I mai 2021 ble det tatt vannprøver av de kommunale kummene ved fyllinga og innløp og utløp fangdam. Resultatene viste at prøven som ble tatt av sigevannskummen inneholdt svært høye konsentrasjoner av jern og ellers høye konsentrasjoner av mangan, sink, kadmium og kobber. Resultatene viste at vannprøvene fra de andre prøvepunktene inneholdt høyere konsentrasjoner av nær alle målte parametere enn målt i prøven fra sigevannskummen, og at skogen i Støabukta holdt igjen store mengder av stoffene. Dette tyder på at sigevann fra deponiet utgjør en veldig liten del av bidraget til Mosseelva og Mossesundet. Vannet i fangdammen og i skogholtet ved Støabukta er farget brunt av jernutfelling. Dette skyldes avrenning av næringsstoffer fra jordene og jern fra det tidligere skogområdet, som lå sørøst for deponiet tidligere. Skogområdet ble hugget ned og omgjort til landbruk for flere tiår siden.

Figur 10 Det gamle deponiet er utviklet til næringsområde og store deler av området er fylt opp med andre masser. Eventuelt sigevann fra deponiet føres i rør til Støbekken sør, som går i rør under jorden nord for deponiet, og ned til Støbukta.

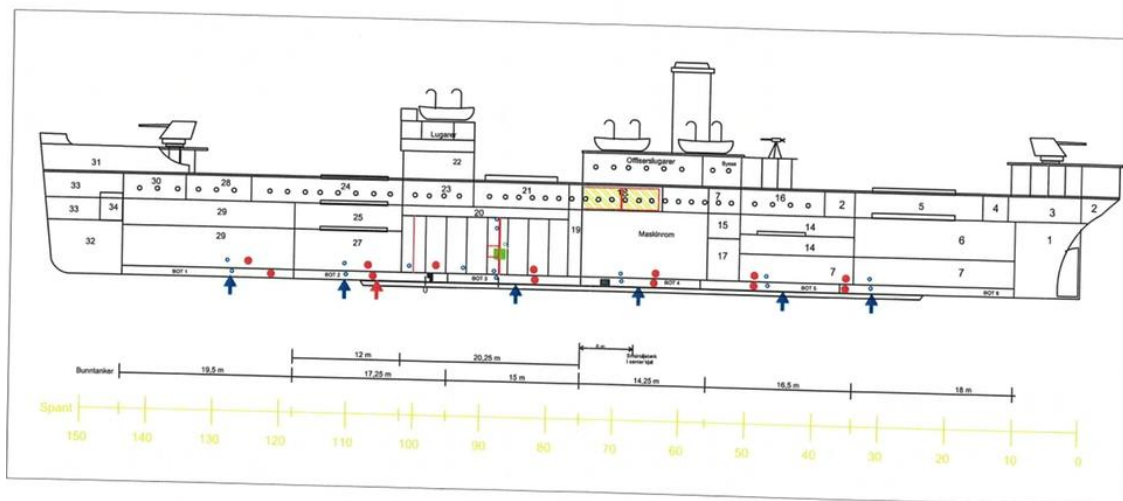
I indre del av sundet, like utenfor utløpet av Mosseelva, ligger vraket Nordvard, et skip som ble senket under 2. verdenskrig. Vraket ble i 2008 tømt for olje og diesel av Kystverket. 434 tonn olje og 33 tonn vann ble tatt opp. Det var derimot ikke mulig å komme til alle deler av vraket som inneholdt olje, slik at det ligger igjen en mengde. Hvor mye er uvisst. Når det ruster hull i skroget, vil oljen lekke ut. Dette har forekommet flere ganger, senest i slutten av august 2022. Utslippet var omfattende nok til at det ble iverksatt spredningsreducerende tiltak og lagt ut lenser og absorbenter.

Figur 11 Skisse av «Nordvard» og tømmehull for olje og diesel
