GEOTEKNISK RAPPORT

Rapport nr.: 1	Vår ref.: 1307.16a/mw	Dato: 30.9.2016	Rev.: 0
Til:	SWECO AS	Statens vegvesen, Østfold	
Oppdragsnavn:	Fv. 119 Billmannsbakken – Støtvig hotell, fortau		
Emne:	Geotekniske undersøkelser		
Rev. gjelder:			
Tiltaksklasse:	<i>Ikke relevant</i>		Sign.
Oppdragsgiver:	Statens vegvesen		
Utarbeidet av:	Marco Wendt v/ ØRP	Siv. ing./ geotekniker	<i>MW</i>
Kontrollert av:	Ismail Aricigil v/ØRP	Siv. ing./M.Sc./geotekniker	<i>JA</i>

I forbindelse med regulering for nytt fortau langs fv. 119 «Larkollen», ml. Støtvig hotell og Billmannsbakken, Rygge kommune, ble det mellom 15. og 23.8.2016 utført grunnundersøkelser.

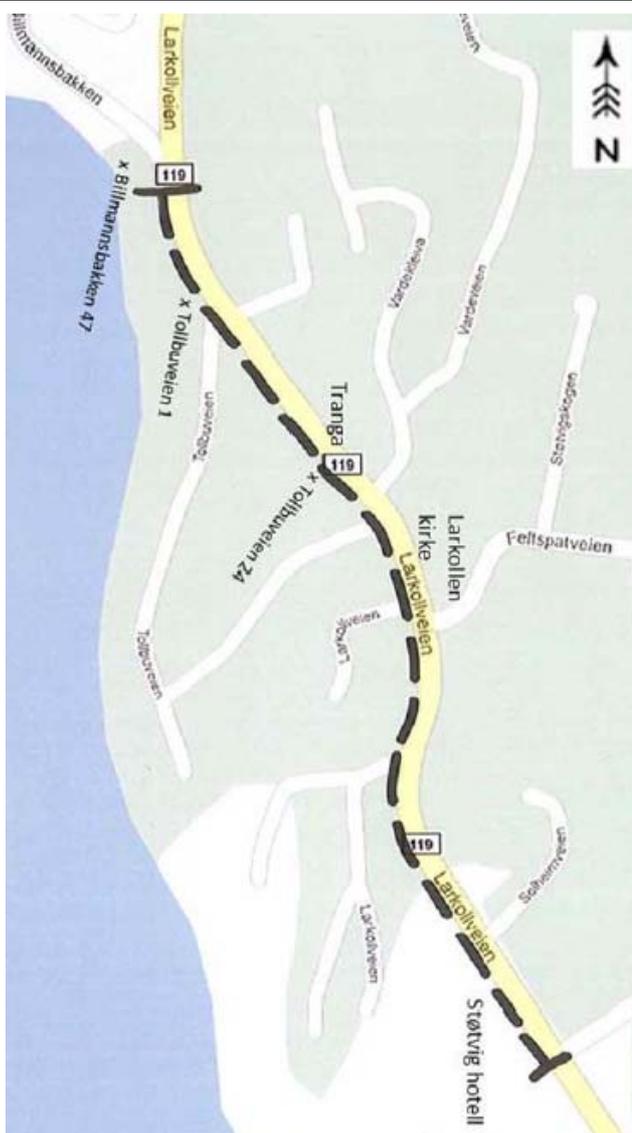
Fig.1: Trase fortau, alternativer 2A, 2B

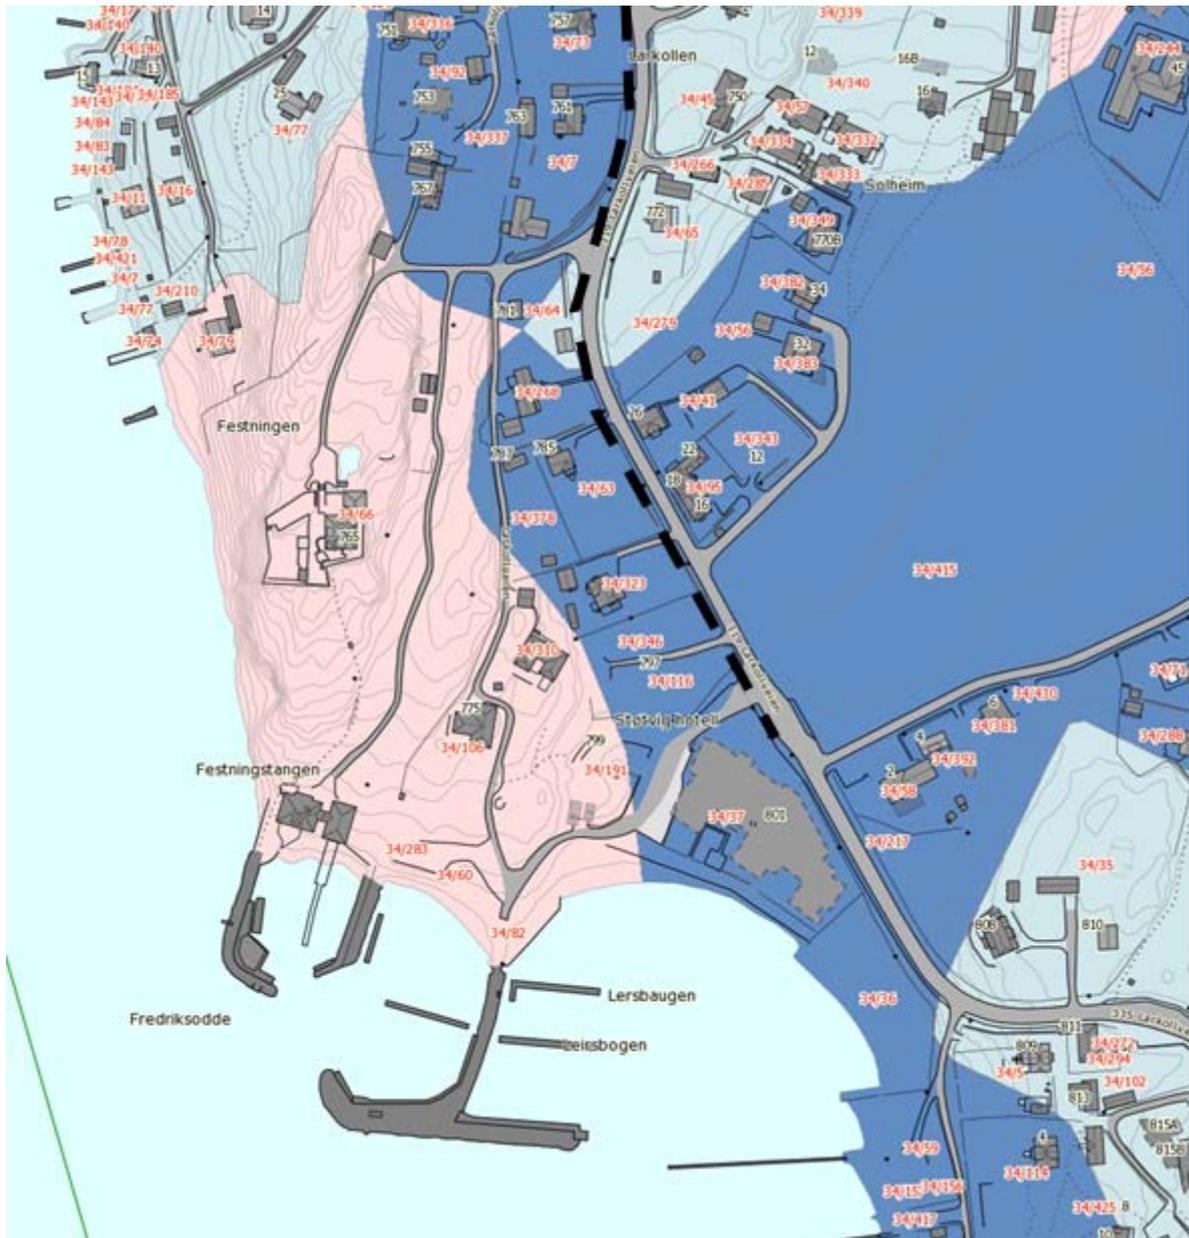
Fig. 2: Oversikt løsmasseavsetninger i sørli del av reguleringsområdet (kilde: kvartærgeologisk kart, NGU).

NGUs kvartærgeologisk kart indikerer tynn marin havavsetning, dvs. havavsatt leire med mektighet mindre enn 0,5m, delvis under marin strandavsetning som vanligvis består av sand-/grusmasser med større mektighet. Området ligger utenfor av en NVE kartlagte kvikkleiresoner.

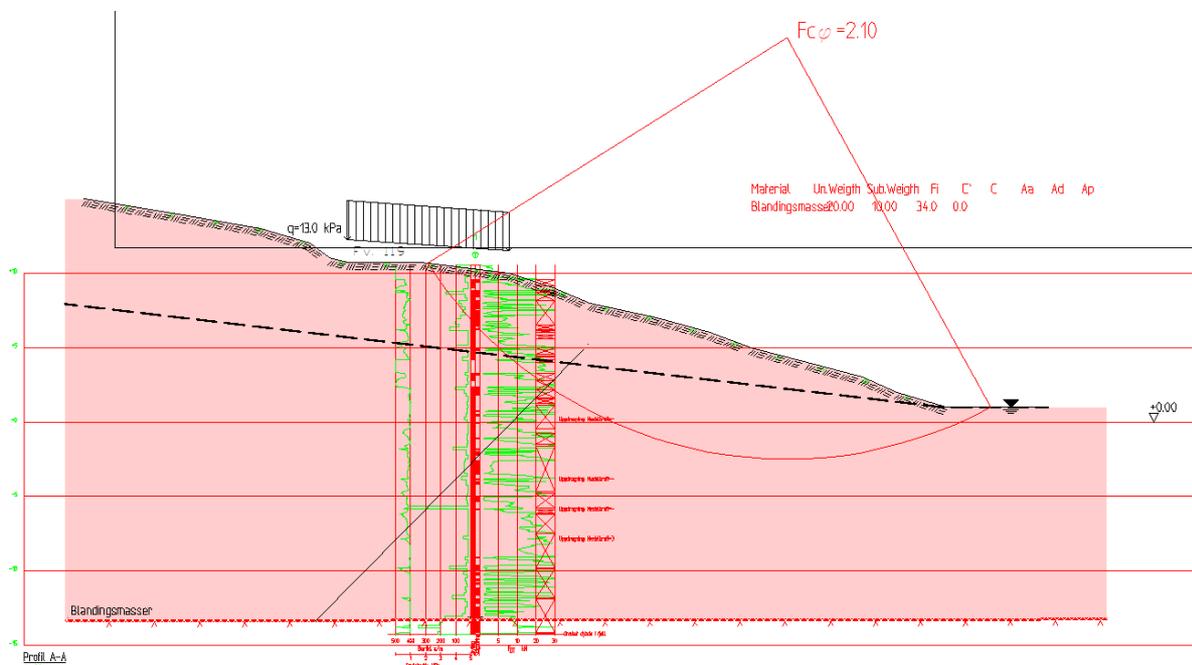
Fig. 3: Stabilitetsberegning terrengsnitt A-A

Stabilitetsberegningene ble utført i terrengsnitt A-A som ligger på tvers av fv. 119 ved borpunkt 1. Beregningene ble utført for sirkulære og sammensatte glideflater. Det ble derved antatt konservativ grunnvannsnivå, lastareal, trafikklast inkl. lastfaktor $q = 13 \text{ kPa}$.

Beregnet sikkerhet mot terrengbrudd ligger på over 2,0. Påkrevd sikkerhet er på 1,40. Det ble utført sensitivitetsanalyser mht. variasjon av friksjonsvinkel, fjelloverflate og grunnvannsnivå. Disse faktorene må endres til urealistisk ugunstige nivåer for at sikkerhetsfaktor skal komme under kravet på 1,40.

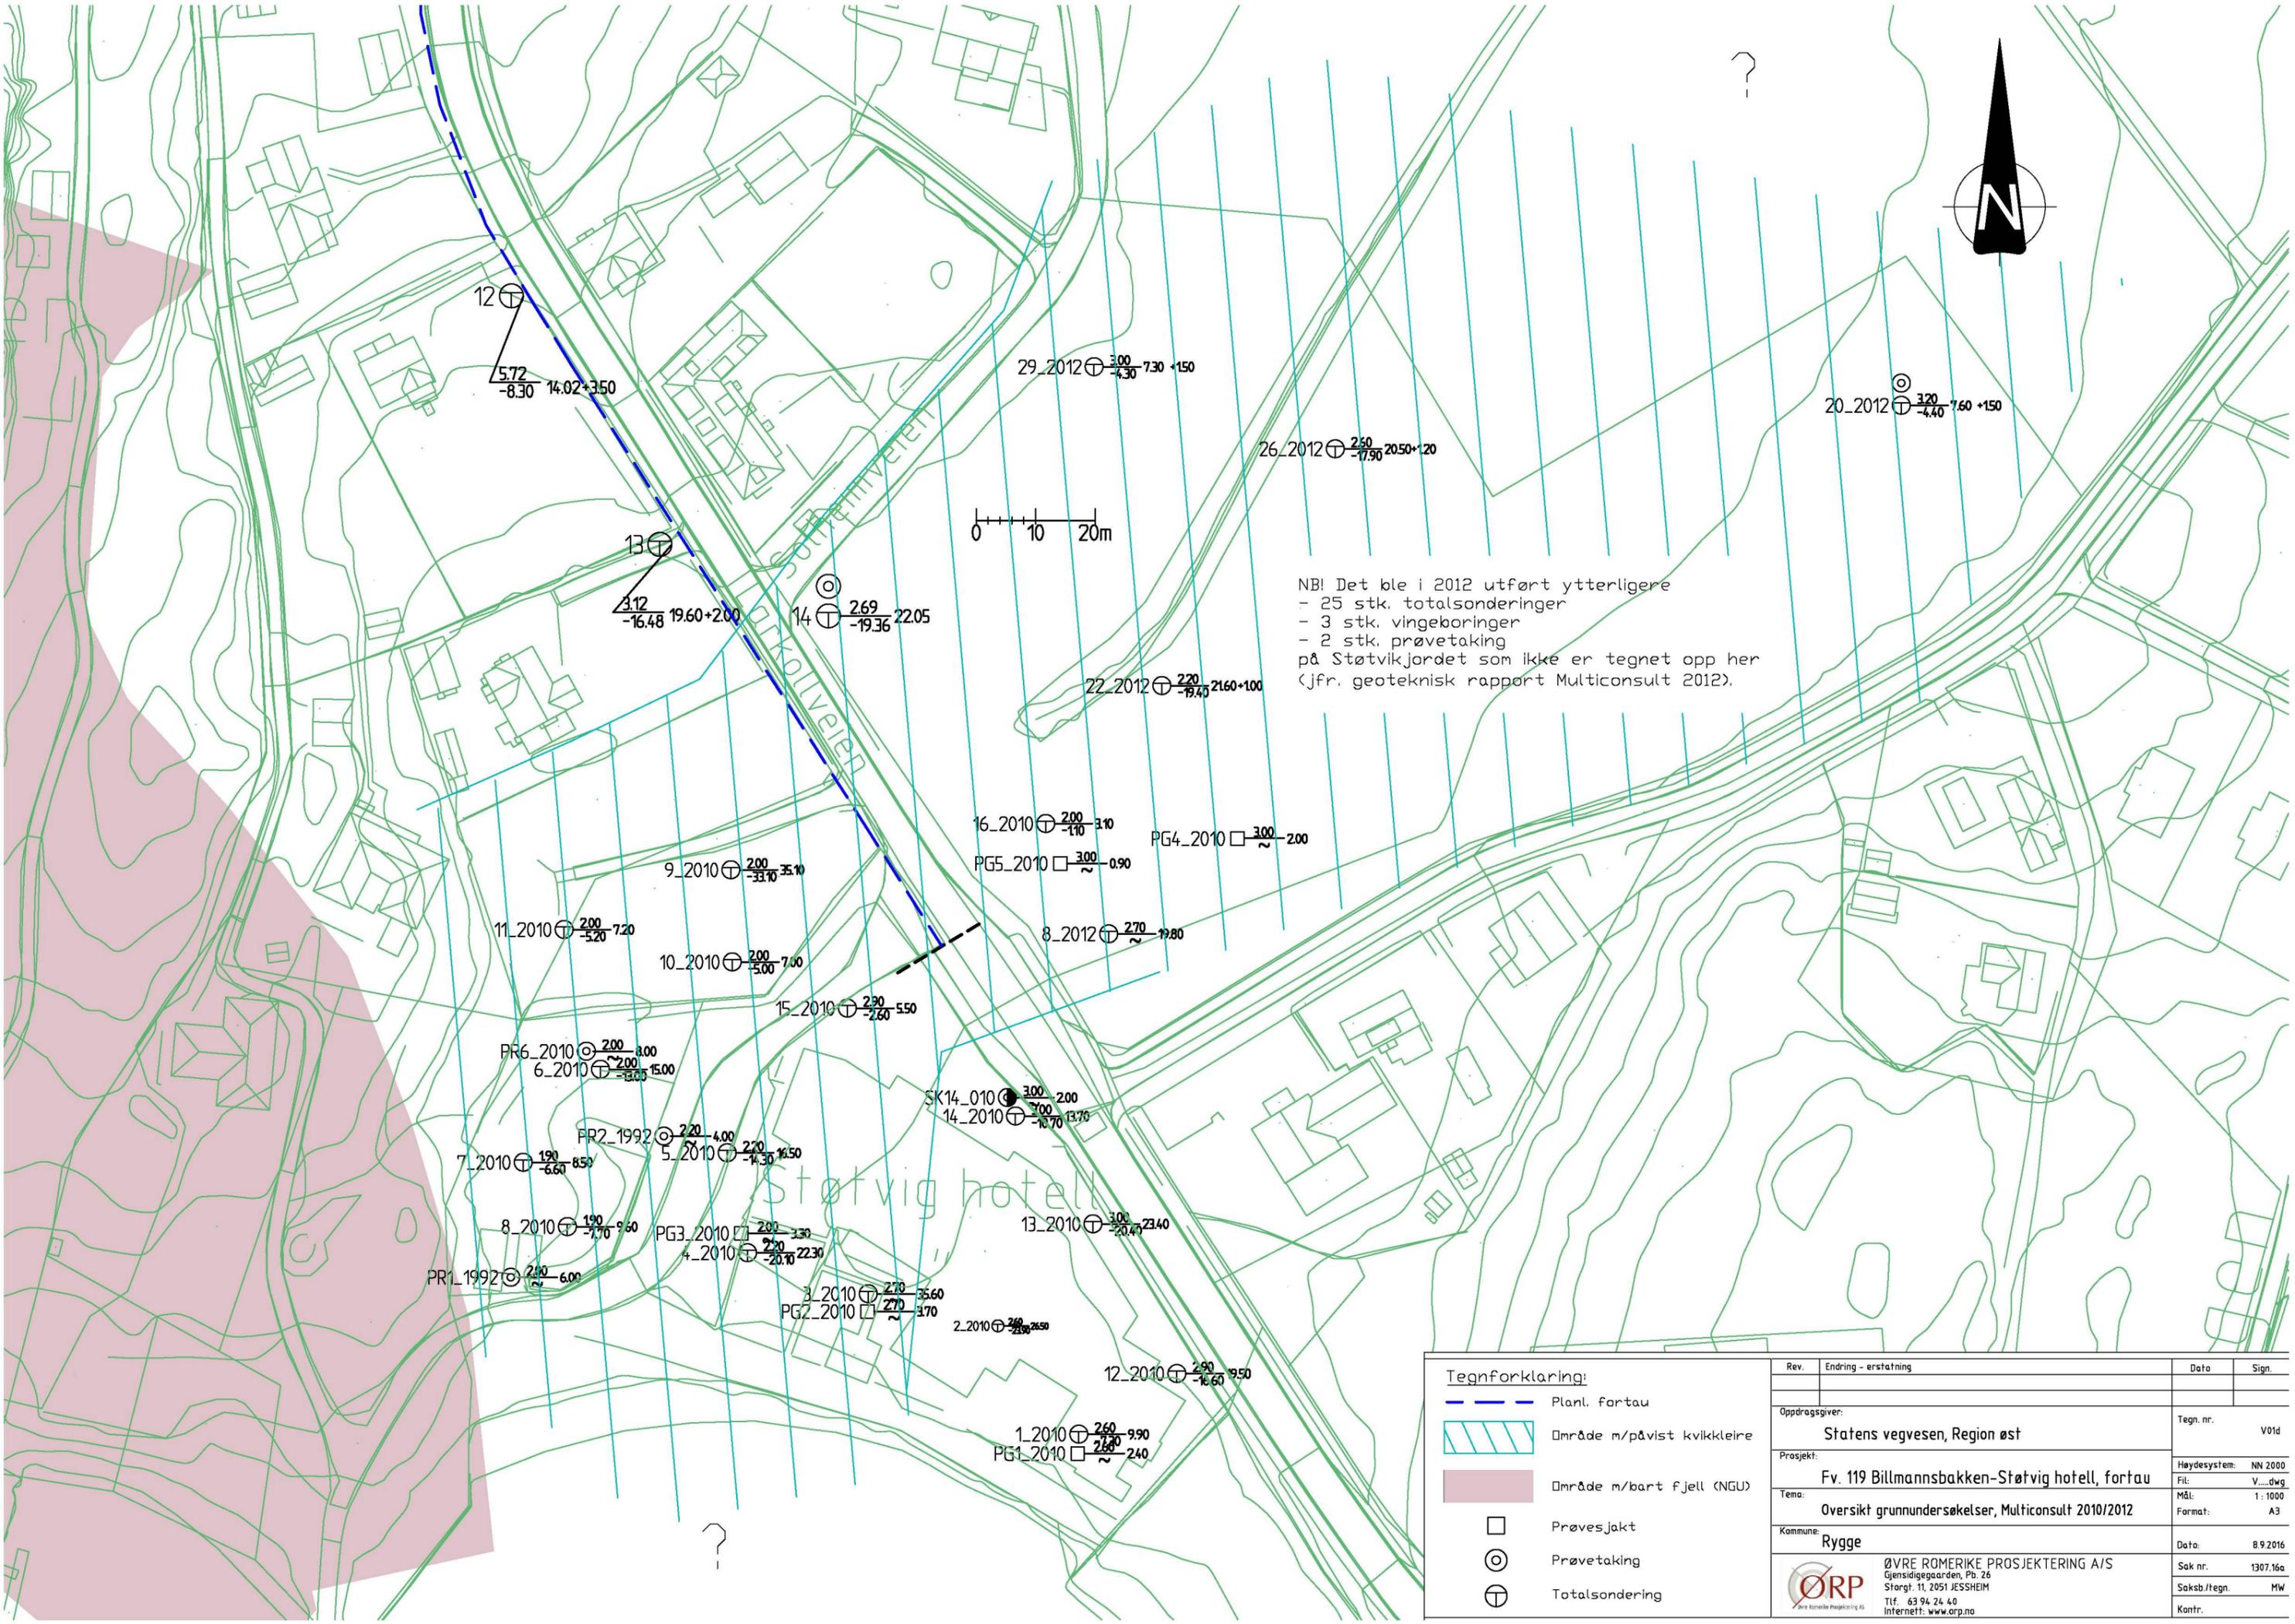
- 12 ⊕ 5.72 / -8.30 14.02+3.50
- 13 ⊕ 3.12 / -16.48 19.60+2.00
- 14 ⊕ 2.69 / -19.36 22.05
- 29_2012 ⊕ 3.00 / -4.30 7.30 +1.50
- 26_2012 ⊕ 2.50 / -17.90 20.50+2.0

- 20_2012 ⊕ 3.20 / -4.40 7.60 +1.50
- 22_2012 ⊕ 2.20 / -19.40 21.60+1.00
- 16_2010 ⊕ 2.00 / -1.10 3.10
- PG4_2010 □ 3.00 ~ 2.00
- 9_2010 ⊕ 2.00 / -3.10 3.10

Det foreligger kvikkleire i grunnen i den sørligste delen av traseen ved Støtvig Hotell. Ca. 60 m av traseen er berørt, jfr. tegn. V01d. Kvikkleirelaget ligger ca. 1,5 m under dagens terreng, mektighet ml. 2 og 7 m, jfr. ref./7/ og /8/.

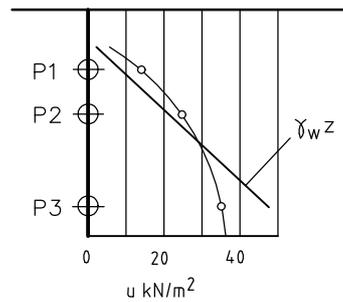
Poretrykk, u, fremstilles i et diagram. En teoretisk linje for hydrostatisk trykkfordeling $\gamma_w z$ kan vises.
