## NOTAT RIG 001

| OPPDAG | <b>Vårlitunet Moss Trysilhus</b> | DOKUMENTKODE | 10229375-RIG-NOT-001 |
| EMNE | ROS-analyse områdestabilitet | TILGJENGELIGHET | Åpen |
| OPPDRAAGSGIVER | <b>Trysilhus Øst AS</b> | OPPDRAAGSLEDER | Dag Erik Julsheim |

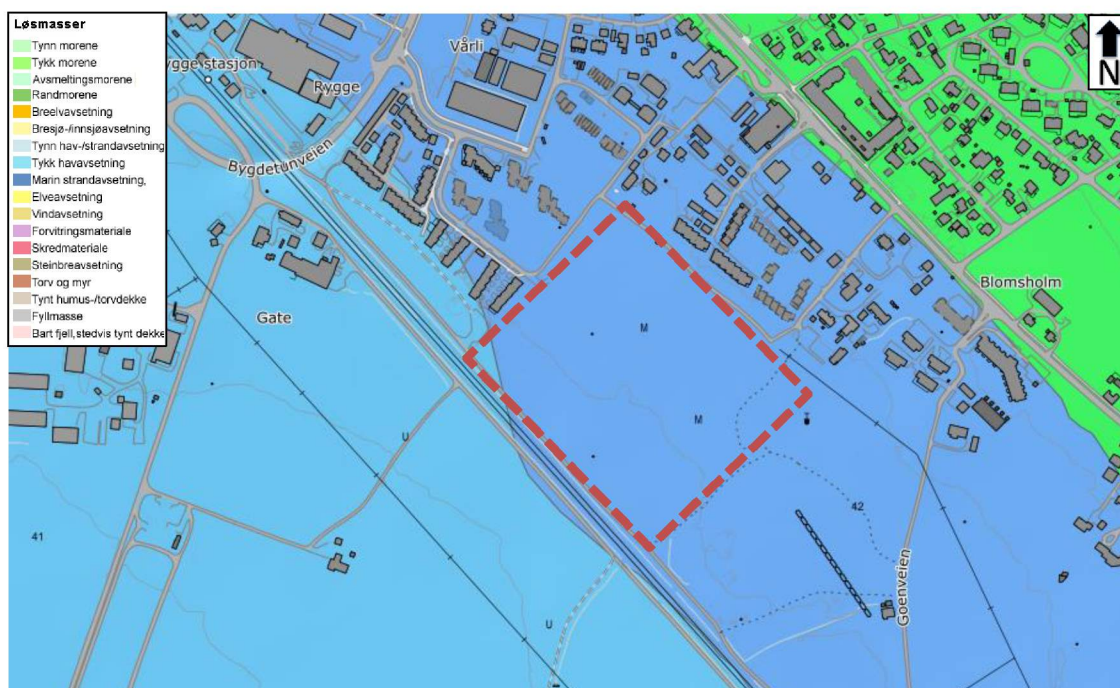
Ifølge marin grense kart fra Norges Geologiske undersøkelse (NGU) ligger området under marin grense [8]. I Figur 3.2 vises et utsnitt av det kvartærgeologiske kartet for det aktuelle området, som indikerer marine avsetninger og tykke havavsetninger.

Figur 3.2 Utsnitt fra NGUs kvartærgeologiske kart med tiltaksområdet markert med rødt [8].
