| OPPDRAAG | <b>SMED GRØNVOLDS VEI</b> | |
| EMNE | Geoteknisk vurdering av områdestabilitet i forbindelse med ny reguleringsplan. | |

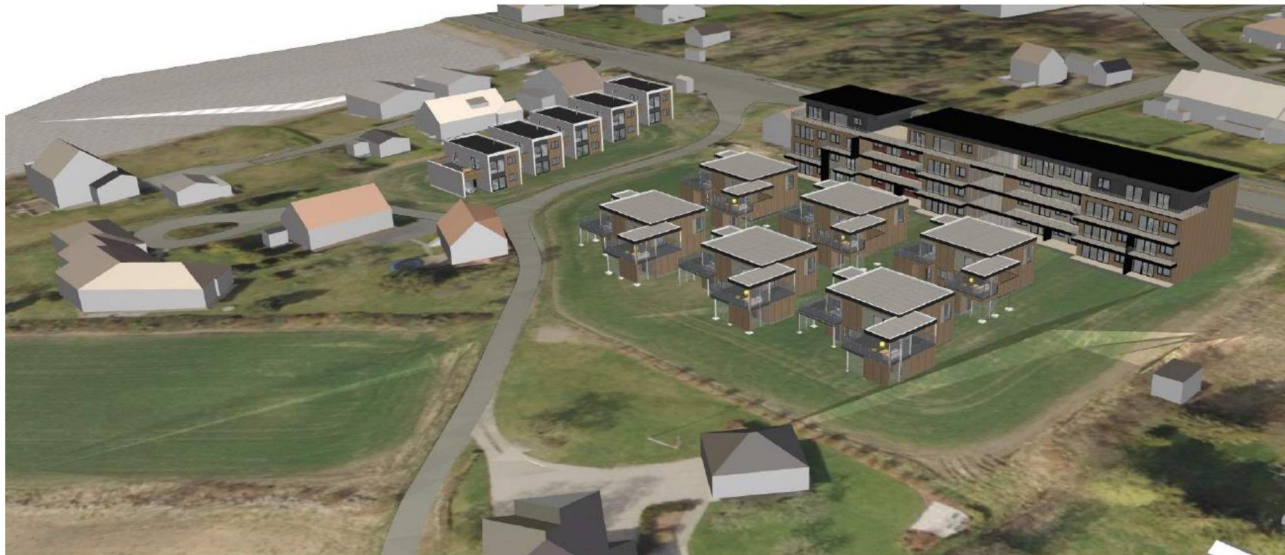
Fig 1: Reguleringsplan.

Illustrasjonsskisse for hvordan tiltakshaver ser for seg eiendommen ferdig utviklet vises nedenfor i figur 1 nedenfor.

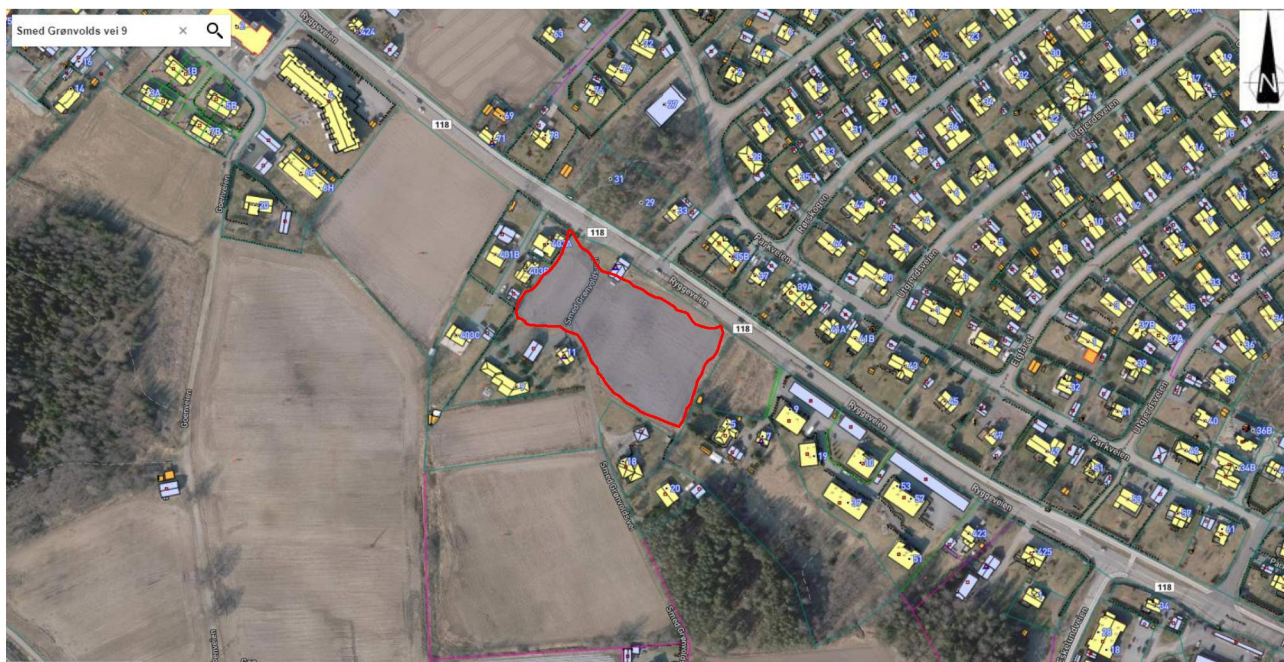
Figur 3: Flyfoto av området, markert (ref. kommunekart.com)

Figur 2 viser flyfoto av området. Terrenget på svakt skrånende fra Ryggeveien mot sydvest og skråner fra kote 38moh.ned mot kote 34moh. over en 80meters bredde. Arealet utgjør ca. 10 dekar og har samme helningsforhold dvs 1:20.

Eiendommen har beliggenhet på raet som går igjennom Moss, Rygge og Råde som har høyeste punkt nordøst for tiltaksområdet omkring kote 54 og skrår svakt mot sydvest, ved tiltaksområdet omkring kote 35moh.

Det er ikke noen bratte terrengformasjoner, eller kupert terreng omkring tiltaksområdet.

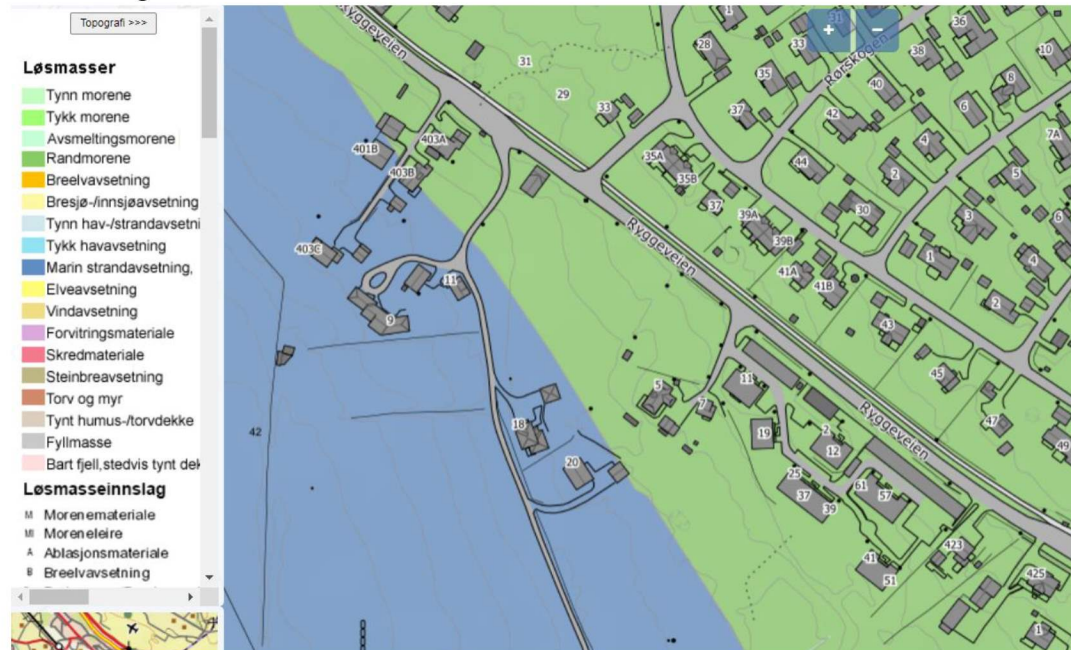
Figur 4 Kvartærgeologisk kart (ref. ngu.no)

Ifølge NGUs kvartærgeologiske kart ligger den aktuelle tomten i et område hovedsakelig dekket av topplag med morenemasser mot Ryggeveien. Morenemassene er beskrevet på NGU som rygger, belter av morenemateriale som er skjøvet foran brefronten. Materialet er ofte usortert og kan inneholde alle kornstørrelser fra leir til blokk. I randsone mot Smed Grønvoldsvei indikeres det strandavsetninger. Slike avsetninger inneholder marine strandvaskede sedimenter med mektighet større enn 0,5m. De er dannet av hav og strømkraft i strandsonen. Materialet er ofte rundet og godt sortert. Kornstørrelsen varierer fra sand til blokk, men sand og grus er vanligst. Strandavsetninger ligger normalt som et forholdsvis tynt lag over berggrunn og i dette tilfelle over andre sedimenter. se Figur 3. Kartet viser indikasjon på antatt løsmasser i øvre lag som kan variere lokalt.

Områder med morene og strand avsetninger i henhold til kvartærgeologisk kart er vist i Figur 3. Grunnundersøkelser vil bli utført i tilknytning til byggesak. Det er ikke påvist sprøbruddmateriale på eller i nærheten av tomten jfr. åpne kilder.

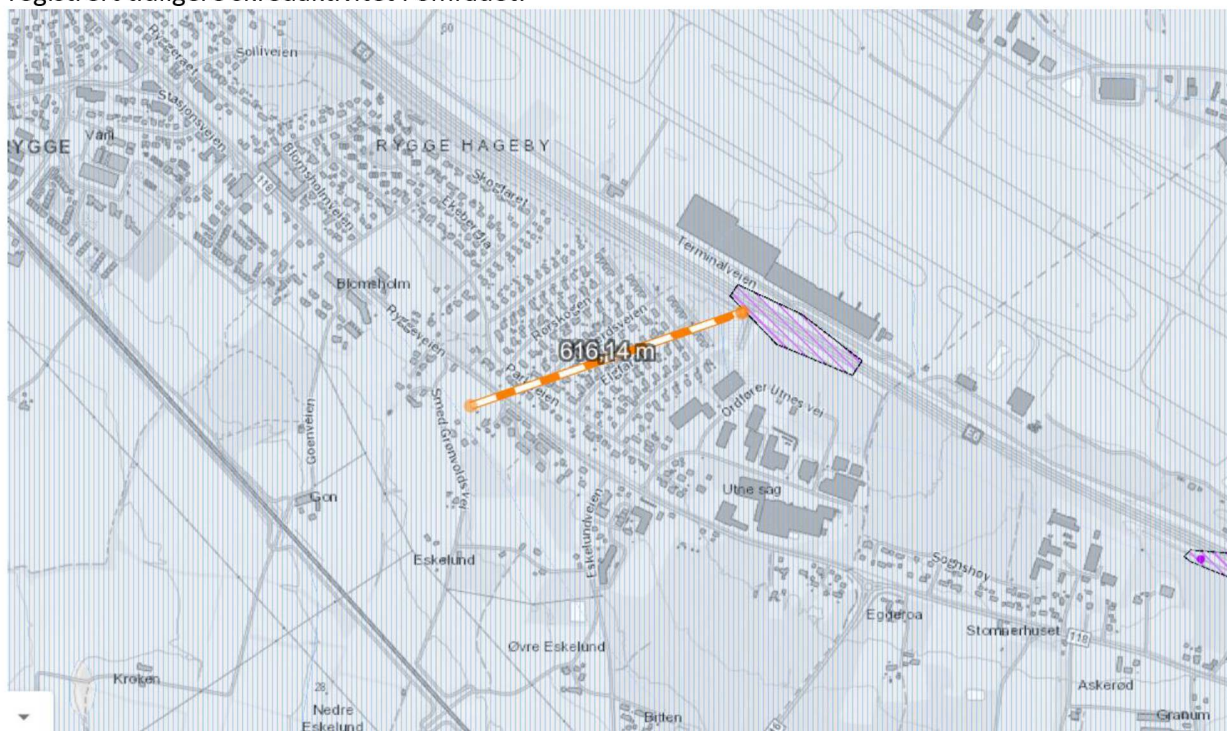
Området ligger ikke innenfor tidligere kartlagt faresone iht. kart på skrednett.no. Det er heller ikke registrert tidligere skredaktivitet i området.

Figur 5 NVE kvikkliekart, nærmeste avstand til kartlagt område utgjør 616m som er kartlagt i forbindelse med E6 utbyggingen
