OPPDRAKSNAVN: DIVE-analyse Sterudkvartalet Moss

EMNE: Kulturhistorisk stedsanalyse

DOKUMENTKODE: 1900606-KMR-001-2019

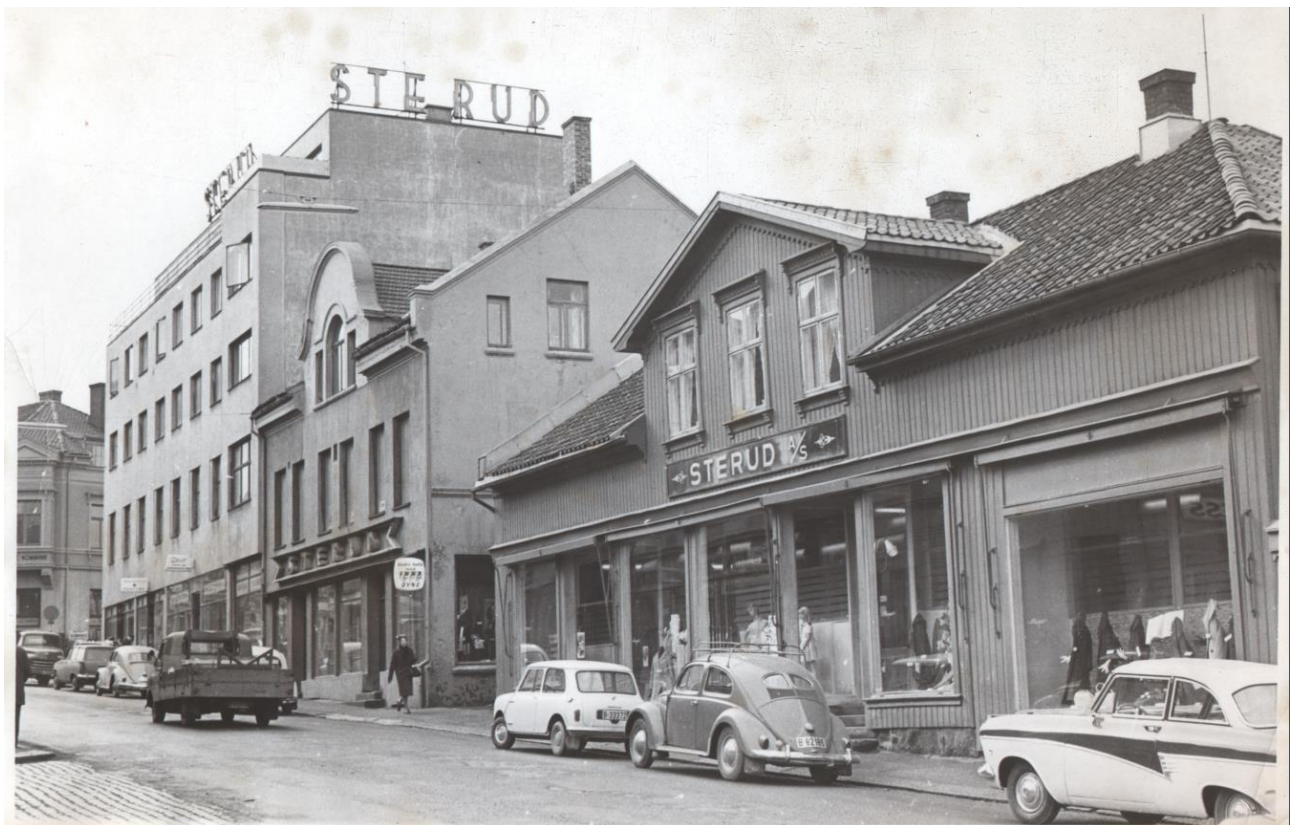
Figur 1 Kongens gate 17-19, det som utgjorde Sterud sine bedrifter ca 1970-tallet.

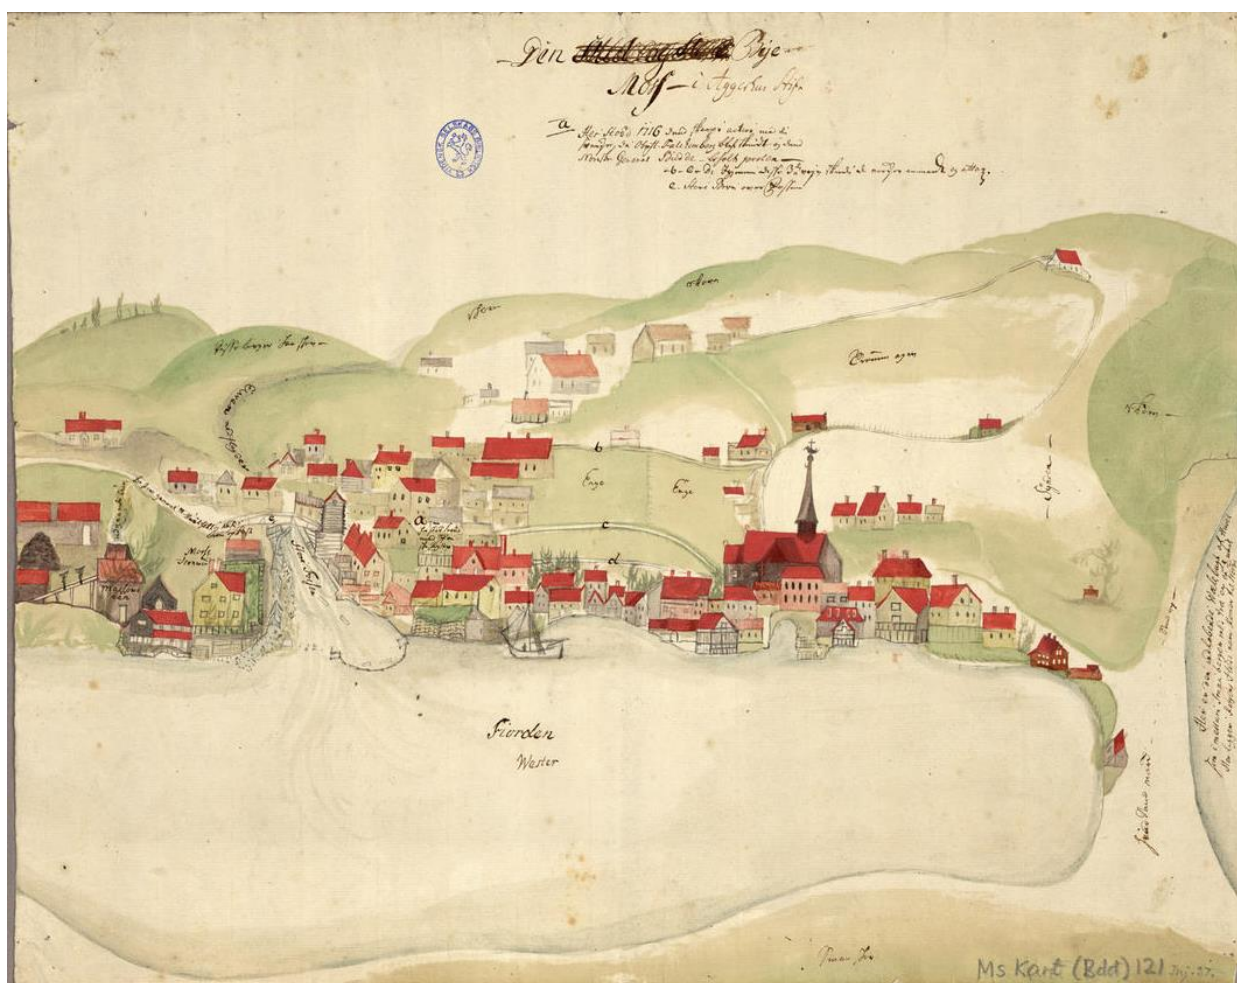
Figur 3 Kart over Moss fra 1720. Kartet viser hvordan byen har vokst fram langs elven og fjorden, og den typiske byggeskikken fra denne tiden. Kilde: Gunnerus – Spesialsamlinger ved NTNU Universitetsbibliotek

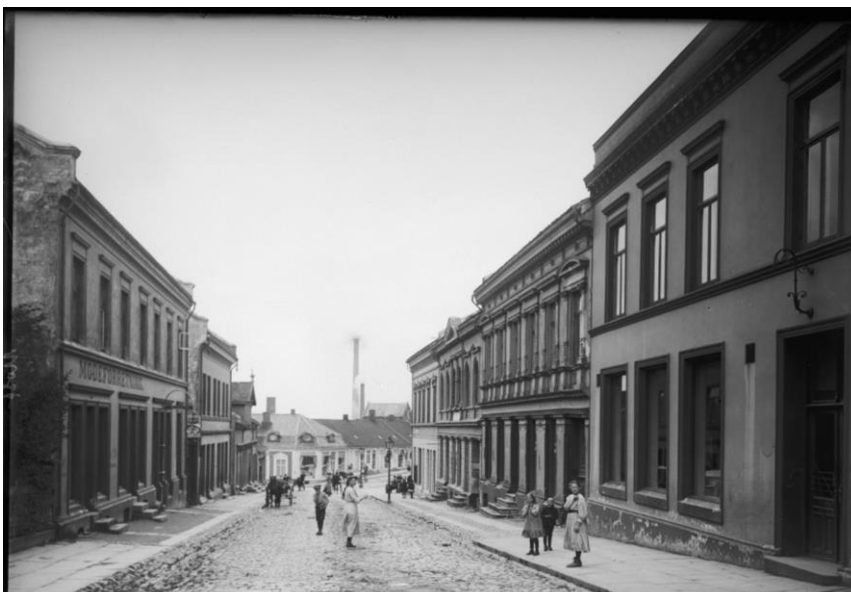
Figur 4 Kongensgate etter den siste store bybrannen i 1881. Kilde: Nasjonalbiblioteket

gangen begynte brannen i Kongens gate ved Torvet. Den spredte seg nordover og sydover. Store deler av Kongens gate og Vincent Buddes plass ble berørt av brannen. I 1883 blir Kongens gate trukket noe østover og utvidet, og det ble oppført nye gårder i mur langs den søndre delen. I 1890 blir flere av byens gater underlagt murtvang gjennom skjerpede byggeforskrifter.

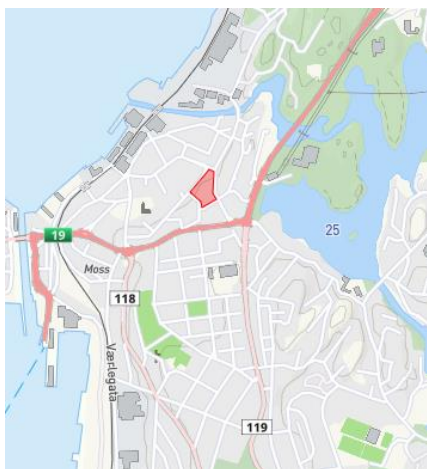
Figur 5 Sterudkvartalet markert med rødt.

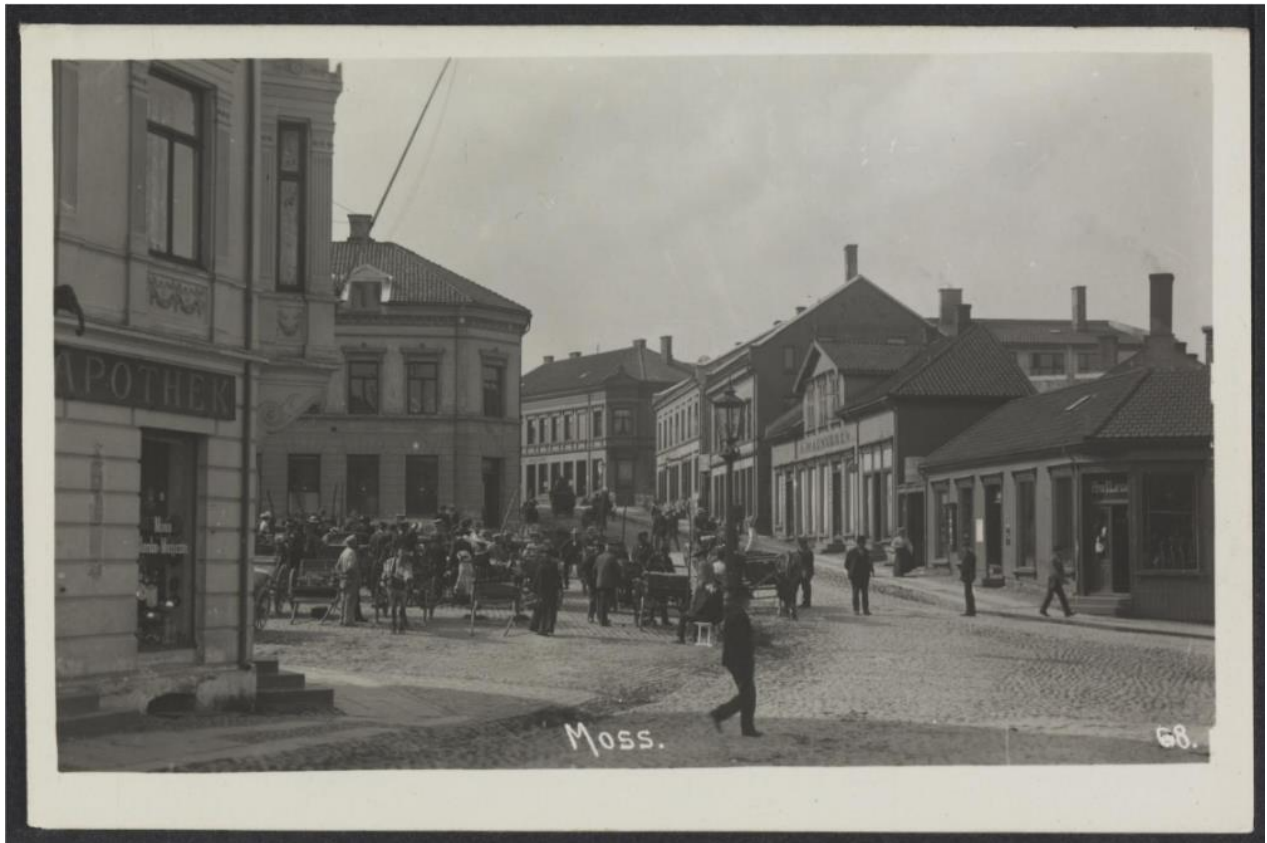
Figur 7 Utsikt fra Vincent Buddes plass mot Kongens gate før rehabiliteringen av Sterudgården i 1916. Kilde: Østfold fylkes billedarkiv.

I 1916 måtte Sterud utvide sin bedrift som følge av plassmangel. Fram til da hadde Sterudfamilien benyttet 2 etasje i Kongens gate 17 som privatbolig. Samtidig med at lokalene gikk fra å være bolig til å bli bedriftslokaler ble murgården totalrehabilitert slik at den imøtekom datidens krav og preferanser.

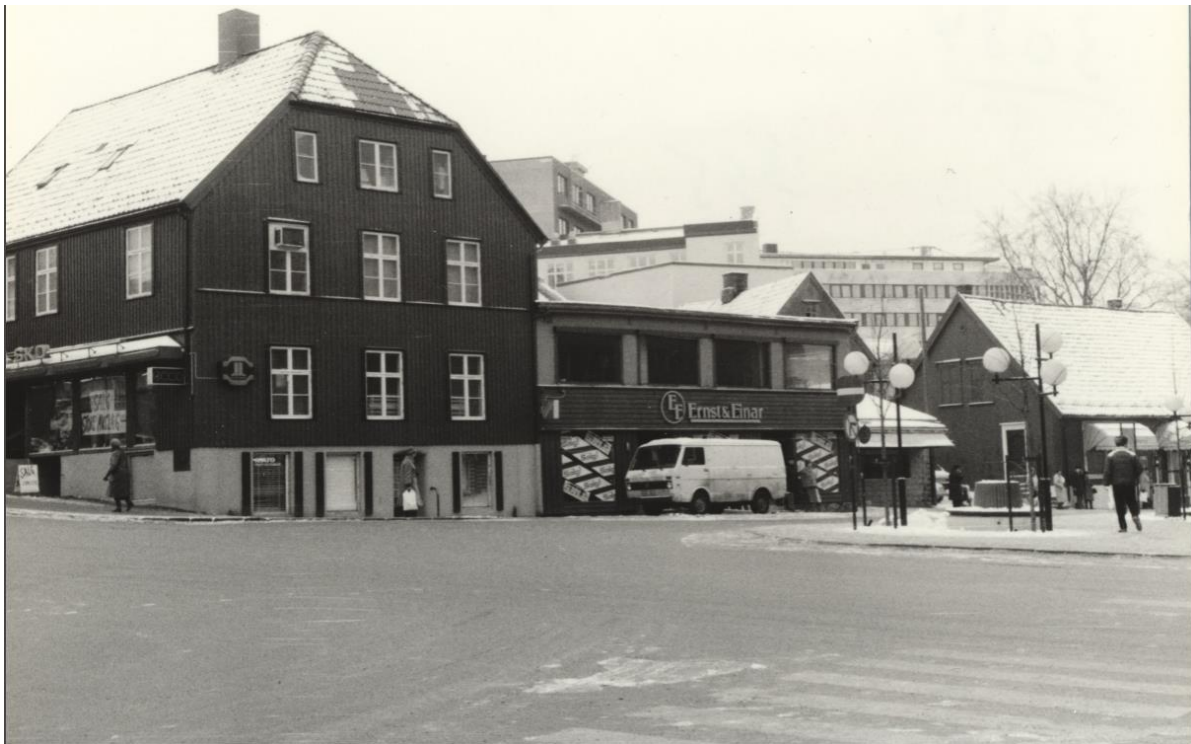
Figur 9 Skoggata 2 i 1985 før Torvterrassen ble bygget. Foto. Johan Rynnås.

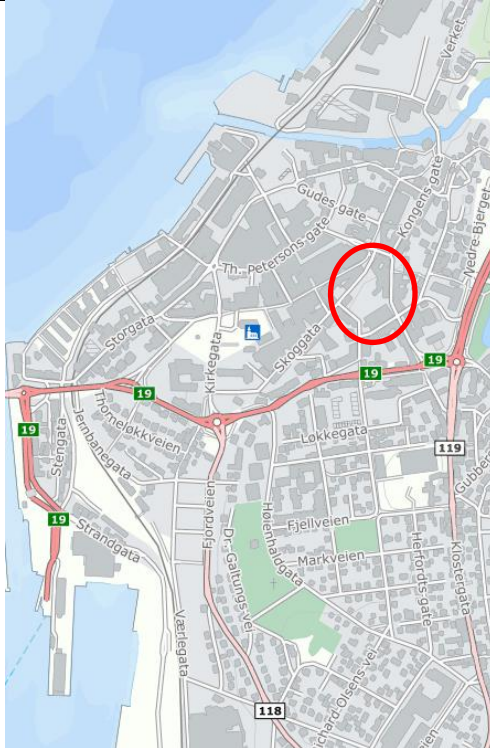
| Tid | | | <p>Sterudkvartalet markert med rødmarkerin. Bygninger fra ulike epoker representert gjennom ulike farger. Rød: før bybrannen i 1808. Lys lilla: før bybrannen i 1881. Lilla: etter bybrannen i 1881. Blått: 1970-tallet. Turkis: 1980-tallet.</p> |

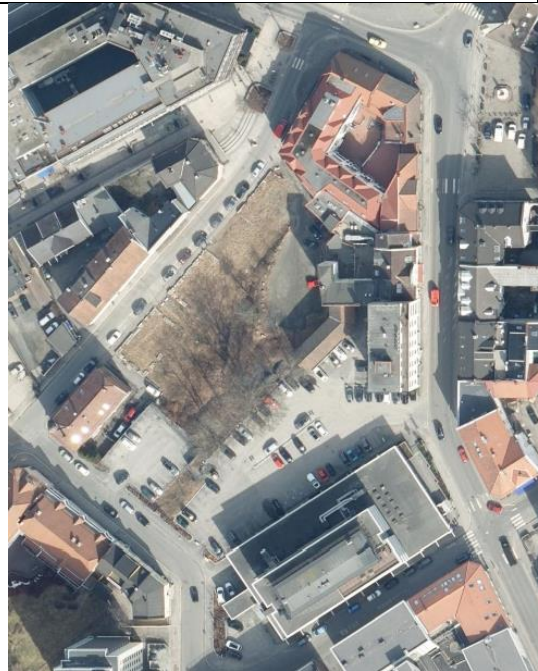
| 2019 | | | <p>Moss har utviklet seg mot sjøsiden og elven. Sterudkvartalet er i dag et område med en variert bebyggelse som spenner seg fra begynnelsen av 1800-tallet og fram til 1980-tallet. På grunn av at deler av den eldre bebyggelsen er revet er kvartalet noe fragmentert.</p> |

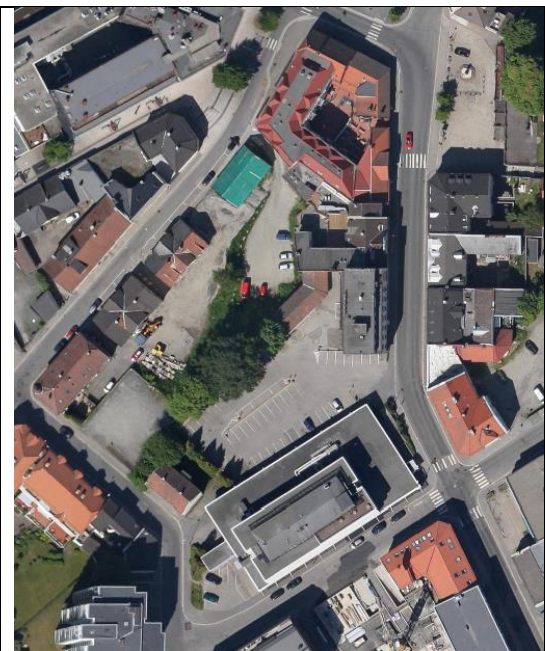
| 2014 | | | <p>Fram til 2014 var flere av eneboligene i Skoggata bevart. Sammen dannet de et trehusmiljø ut mot Skoggata. Svaebakken 4, var også bevart før det ble revet til fordel for en parkeringsplass. Kvartalet preges av sanering.</p> |

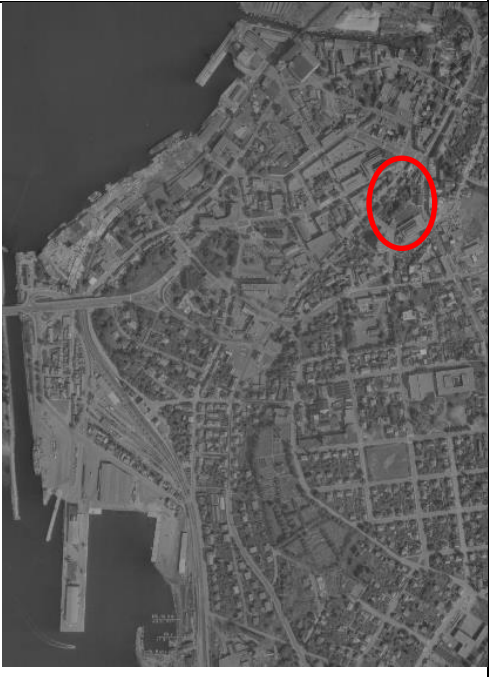
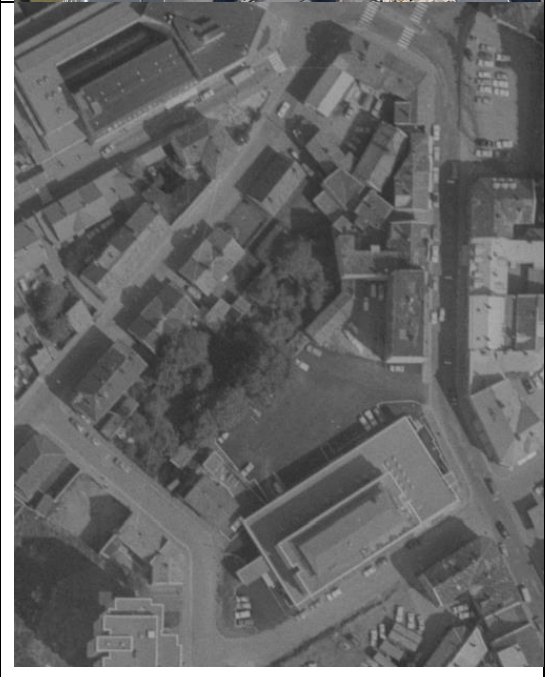
| 1972 | | | <p>På 1970-tallet i Moss blir flere store bygninger bygget i sentrum, og en del av byhagene forsvinner. Den største endringen er oppføringen av sparebankbygg et i 1972. Da blir Gregersgate anlagt som veitrase slik at Sterud-kvartalet får sin nåværende form. Handel preger kvartalet med flere bedrifter i bygningene.</p> |

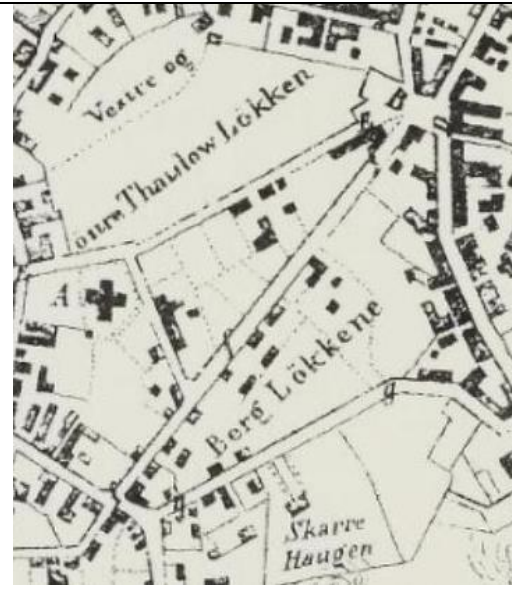
| 1834 | | | I 1834 har Moss utviklet seg som by langs Kongens gate, elven og havning. I Sterudkvartalet er det anlagt flere store kjøpmannsgårder. |

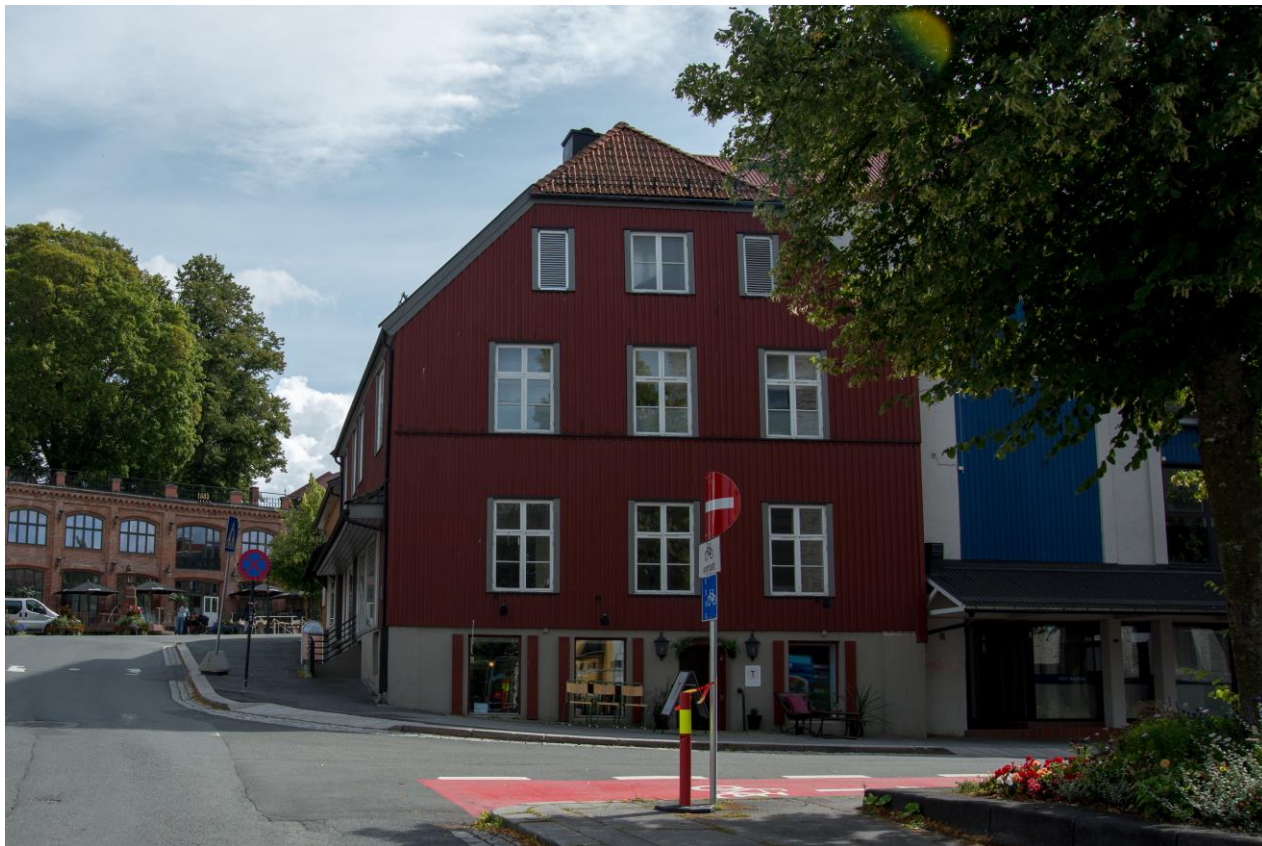
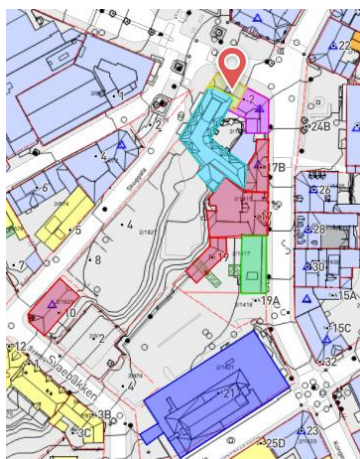
| Skoggata 2, Huitfeldtgården..... | 23 |

Etter brannen i 1808 ble Skoggata 2 reist. Skoggata 2 består av flere bygninger, der den eldste delen er kjent som Huitfeldtgården. Denne delen ble bygd i 1808. I den eldste delen av Skoggata 2 har det siden bygget ble oppført vært handel, slik som krambodvirksomhet, G.A. Pedersen Kjød & Skotøysbutikk, Evald Olsens slakterforretning og et stykke utpå 1900-tallet Soma Skotøybutikk. Bygningen har dermed høy bruksmessig autentisitet som følge av at bygningen alltid har blitt benyttet til handel.

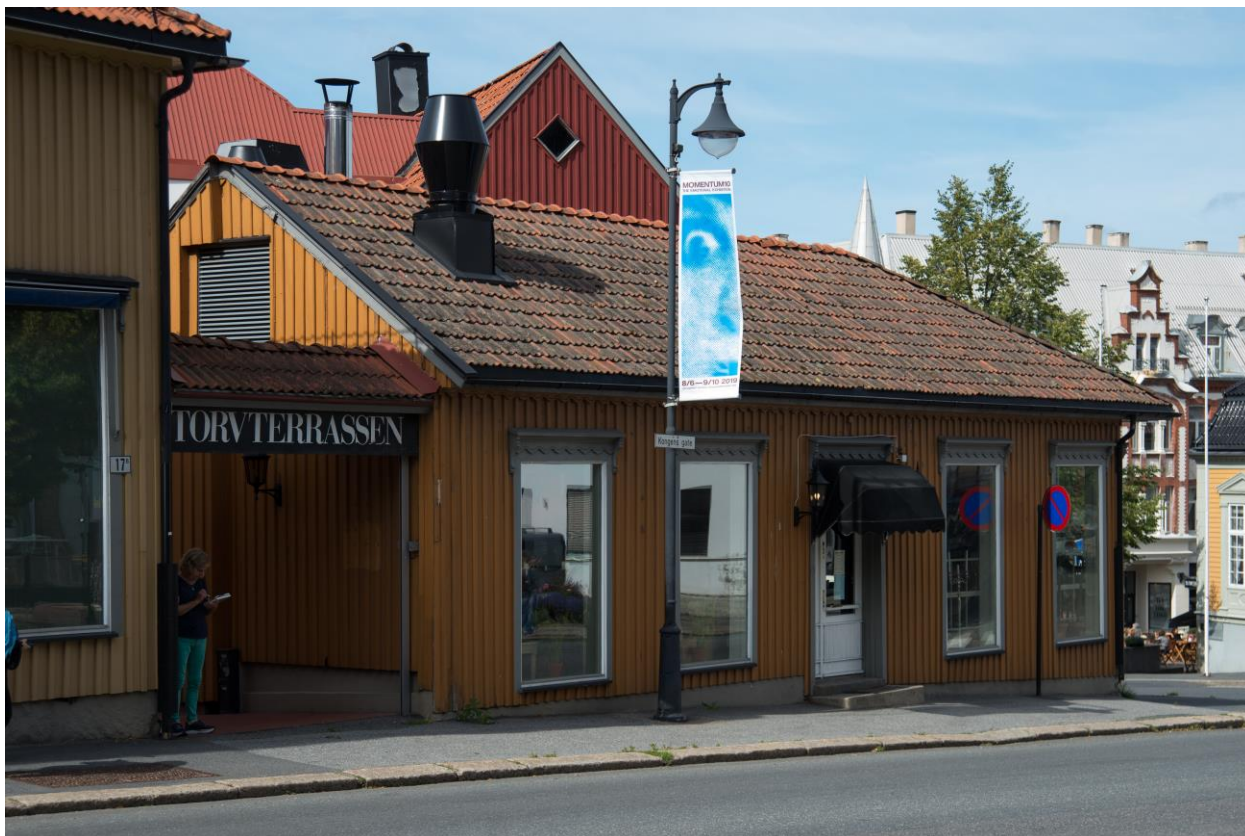
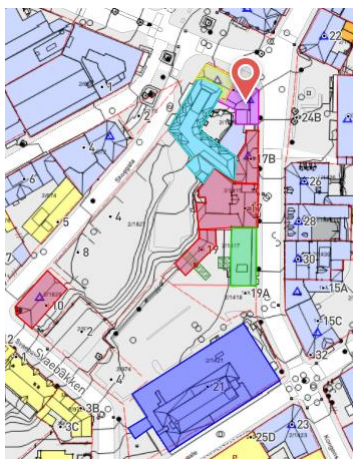
## SKOGGATA 2, TILBYGGET

Det er usikkert akkurat når tilbygget på Skoggata 2 mot Kongens gate ble bygget, men ut ifra eldre kart var det før 1858. Hjørnet mot Vincent Buddes plass kalles fortsatt i dag for «Larssenhjørnet», og var i mange år et muntlig uttrykk som følge av at bedriften Henrik I. Larssen holdt til i bygget i over 100 år.

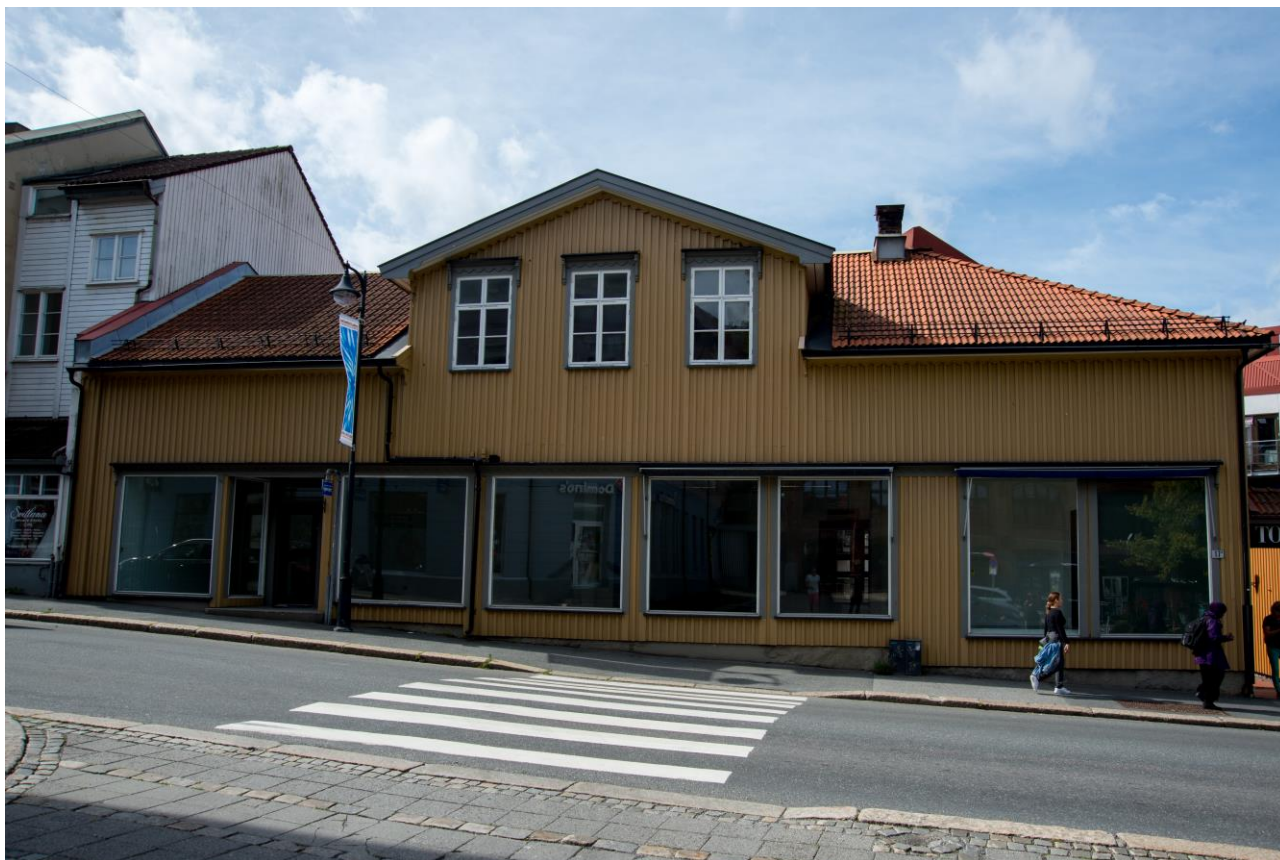
## KONGENS GATE 17B

Mellom 1881 og 1895 ble Kongens gate 17B reist, som en del av Skoggata 2. Bygningen ble benyttet av L. P Sterud, og det var i denne bygningen han startet sin bedrift. Bygningen ble en del av Sterudbygningene. Fram til 1990-tallet ble bygningen benyttet av Sterud. Bygningen har gjennomgått flere endringer i senere tid.

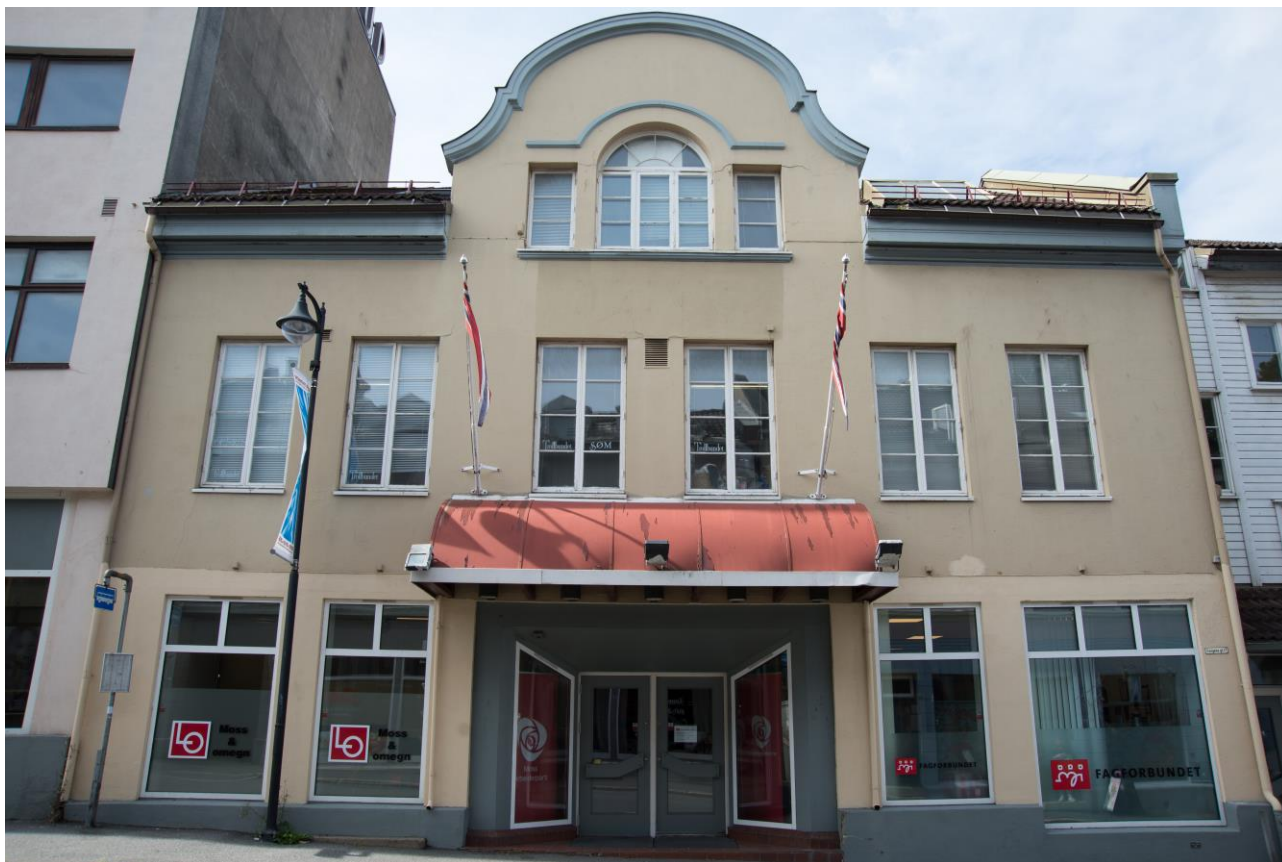
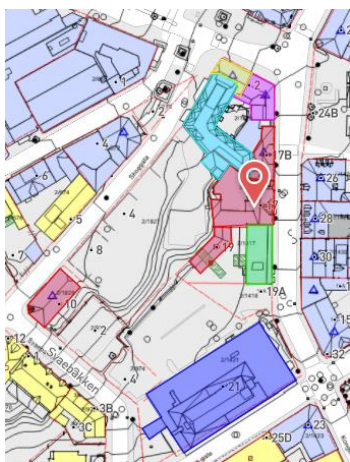
## KONGENS GATE 17

Som følge av bybrannene på 1800-tallet ble det en økning i antall murbygninger. På den østre siden av Kongens gate ble det reist en rekke med murgårder, og i Sterudkvartalet kom Kongens gate 17, 19 og 21. Av disse murgårdene gjenstår Kongens gate 17 som en lett gjenkjennbar murgård fra slutten av 1800-tallet/starten av 1900-tallet. Bygningens opprinnelige fasade ble noe endret i 1917, da bygget fikk en ny svungen gavl i tråd med jugendstilen og den internasjonale trenden på den tiden.

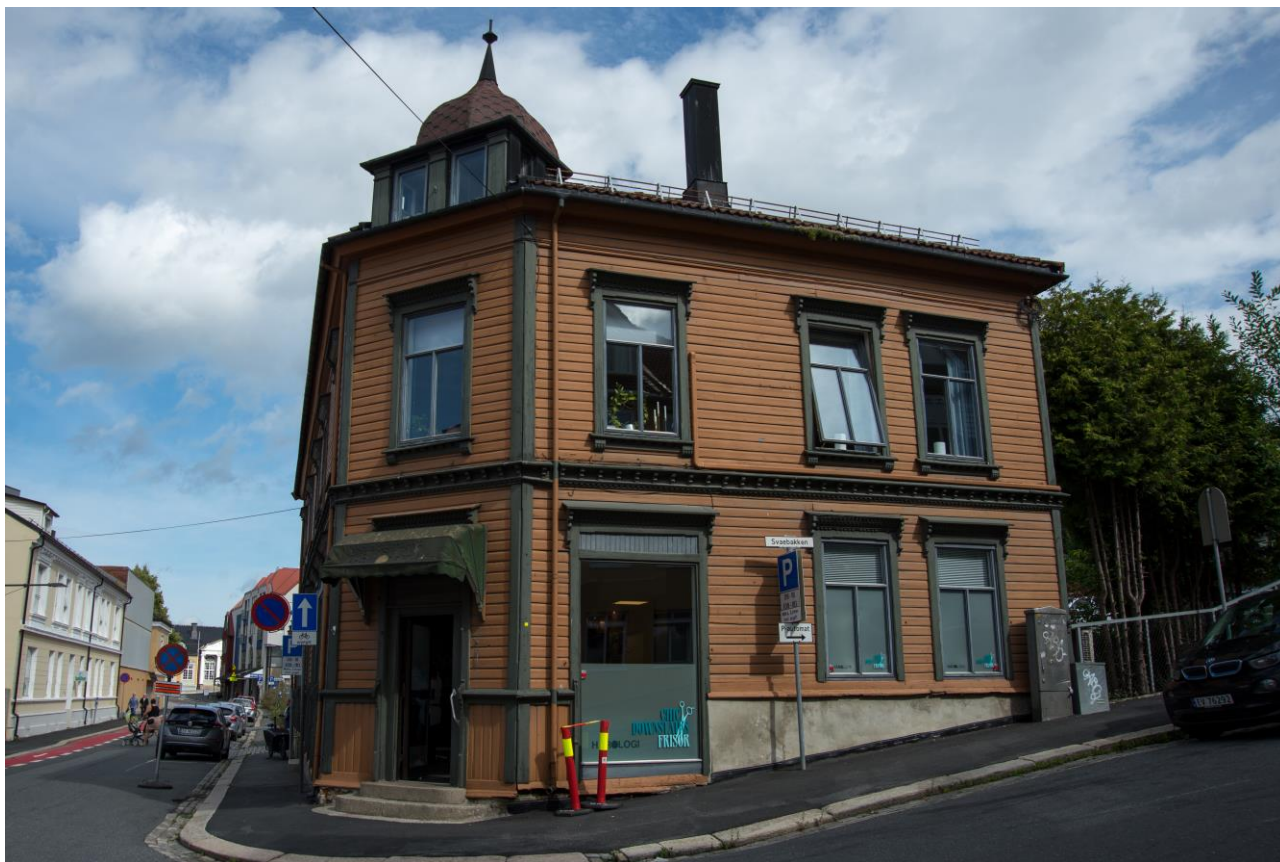
## SKOGGATA 10

I Skoggata ble det etter brannen i 1881 reist en rekke trehus. Disse var plassert et stykke unna hverandre for å hindre spredning av en eventuell brann. I dag gjenstår bare Skoggata 10 av disse trebygningene og huset har et utseende tilpasset reguleringene som kom mot slutten av 1800-tallet.

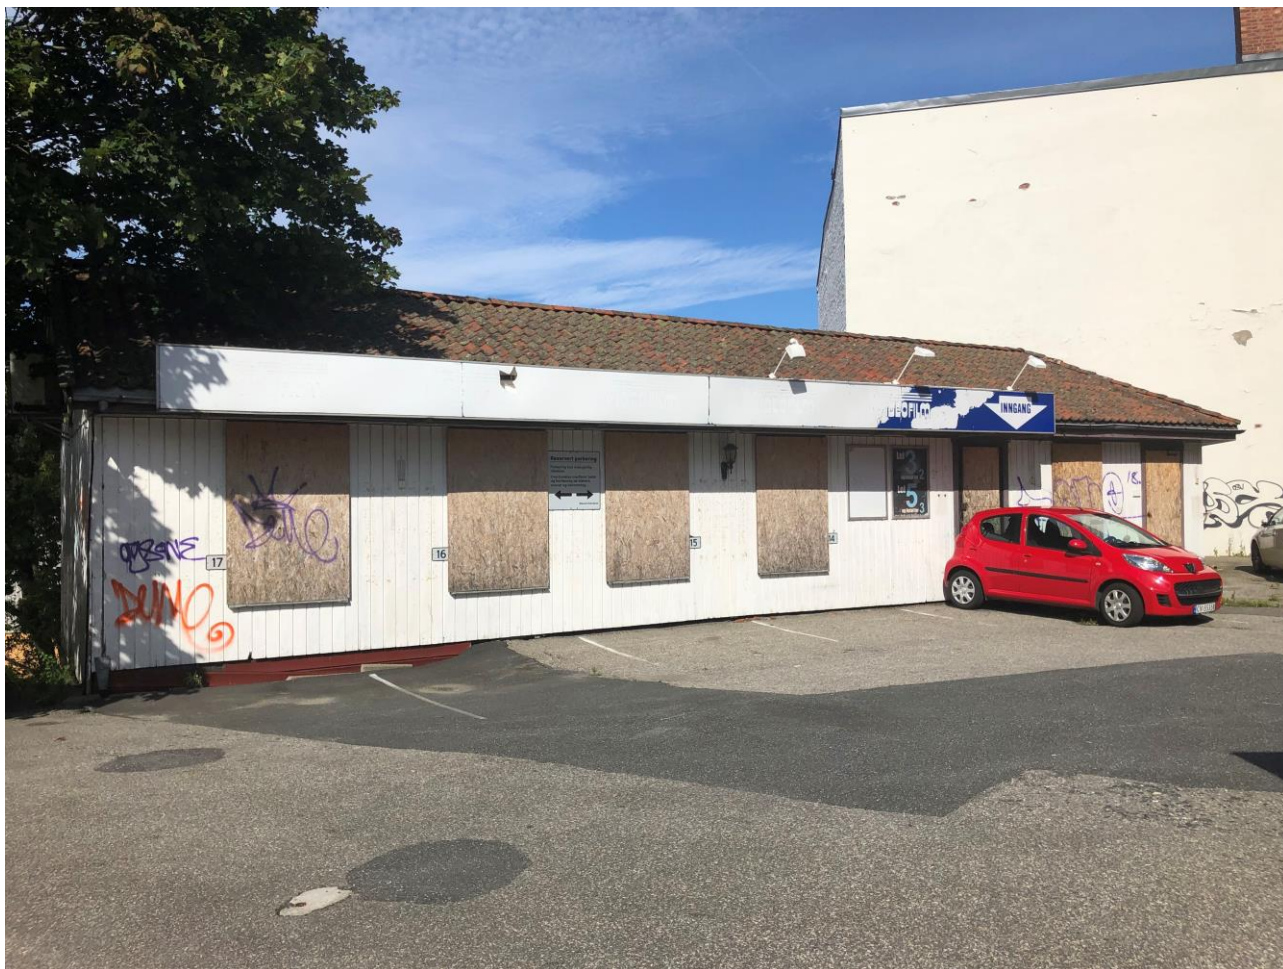
## KONGENS GATE 19, BYGG I BAKGÅRD

Det er usikkert akkurat når den lave trehusbygningen i bakgården hos Kongens gate 19 ble reist, men den er avmerket på kart på slutten av 1800-tallet. Den opprinnelige funksjonen har muligens vært et lager eller en annen form for bruksbygning tilknyttet Kongens gate 19, men den har senere blant annet vært en kiosk.

Den opprinnelige formen er bevart, men kledning og tak er byttet, og vinduer er satt inn i senere tid. På grunn av endringer i bakgård og i bygget i seg selv er den ikke lengre like lesbar som en bruksbygning tilknyttet den eldre bygningsmassen i forkant.

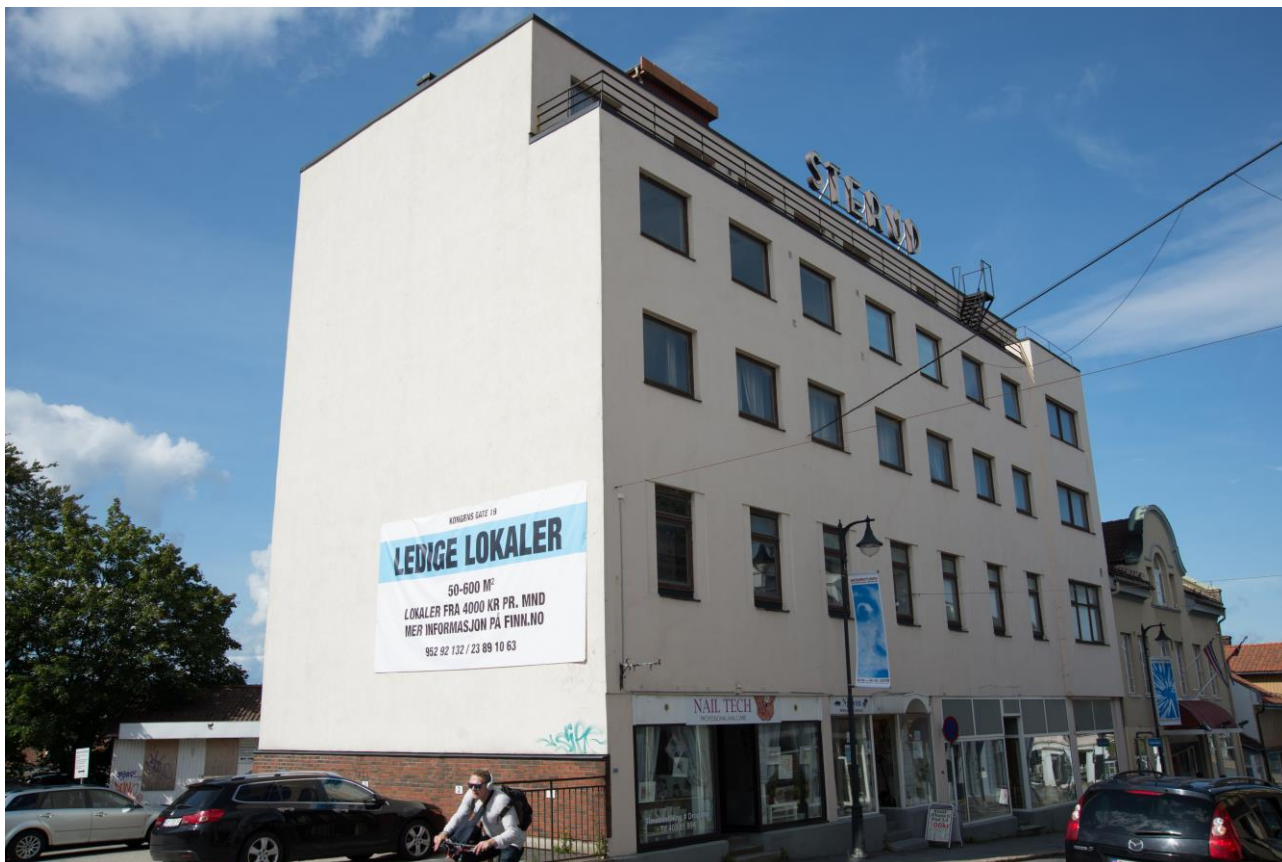
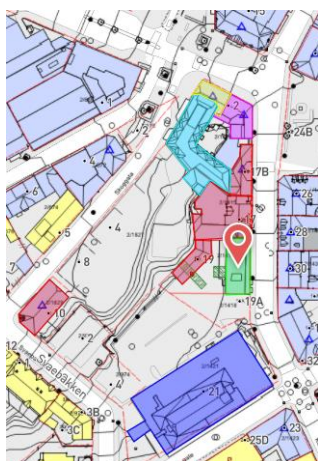
En av bedriftene som moderniserte seg som følge av oppgangstiden på slutten av 1930-tallet var L.P. Sterud, som på denne tiden også eide Kongens gate 17 og 17B. Sterud kjøpte naboeiendommen Kongens gate 19 som følge av at firmaet hadde hatt jevn vekst og trengte større areal. Der det etter bybrannene hadde stått en tradisjonell murbygning lik andre i Kongens gate kom det en femetasjes funksjonalistisk bygning. Den tok i bruk formspråket og virkemidlene typisk for epoken, med et flatt tak, en tilbaketrukket øvre etasje, rekkverk i smijern og uten dekorative bygningsdetaljer. I tillegg ble det satt opp neonlysskilt med Sterud på taket.

Bygget er i dag svært lesbart som et bygg fra denne perioden. Opp gjennom årene har det skjedd enkelte fasadeendringer, slik som baldakin på bakkeplan og bytte av vinduer i hele fasaden. Bygget forholder seg til tross for dette i stor grad til den opprinnelige utformingen og er et klart funksjonalistisk bygg som viser til Moss sin særskilte utvikling på 1930-tallet. Kongens gate 19 er i tillegg en av tre bygninger tilknyttet Sterud som ligger på rekke nedover Kongens gate. Disse bygningene sammen viser denne bedriftens oppstart og modernisering og har stor historisk betydning. Lesbarheten økes ytterligere av skiltet på taket.

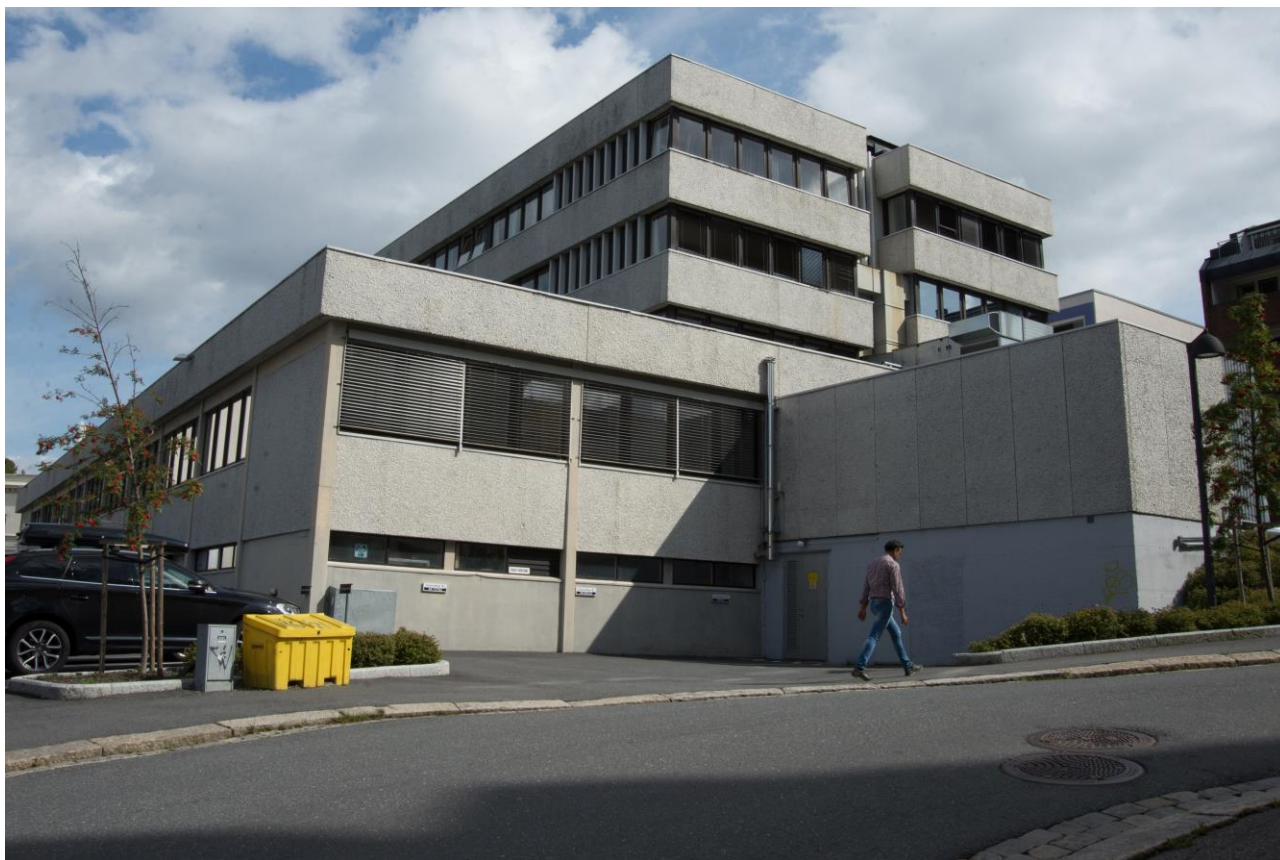
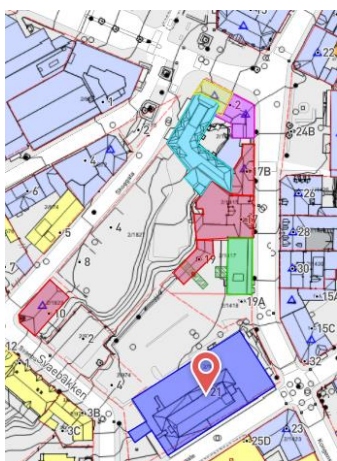
Tidligere sto det en klassisk murgård fra 1899 på eiendommen, også denne en bank. Den eldre banken ble revet til fordel for Rygge-Våler Sparebank, som stod ferdig i 1972. Kongens gate 21 ble reist som et kontorbygg som i stor grad fulgte idealene fra brutalisme, datidens arkitektoniske trend, som tok i bruk og nytolket betong.

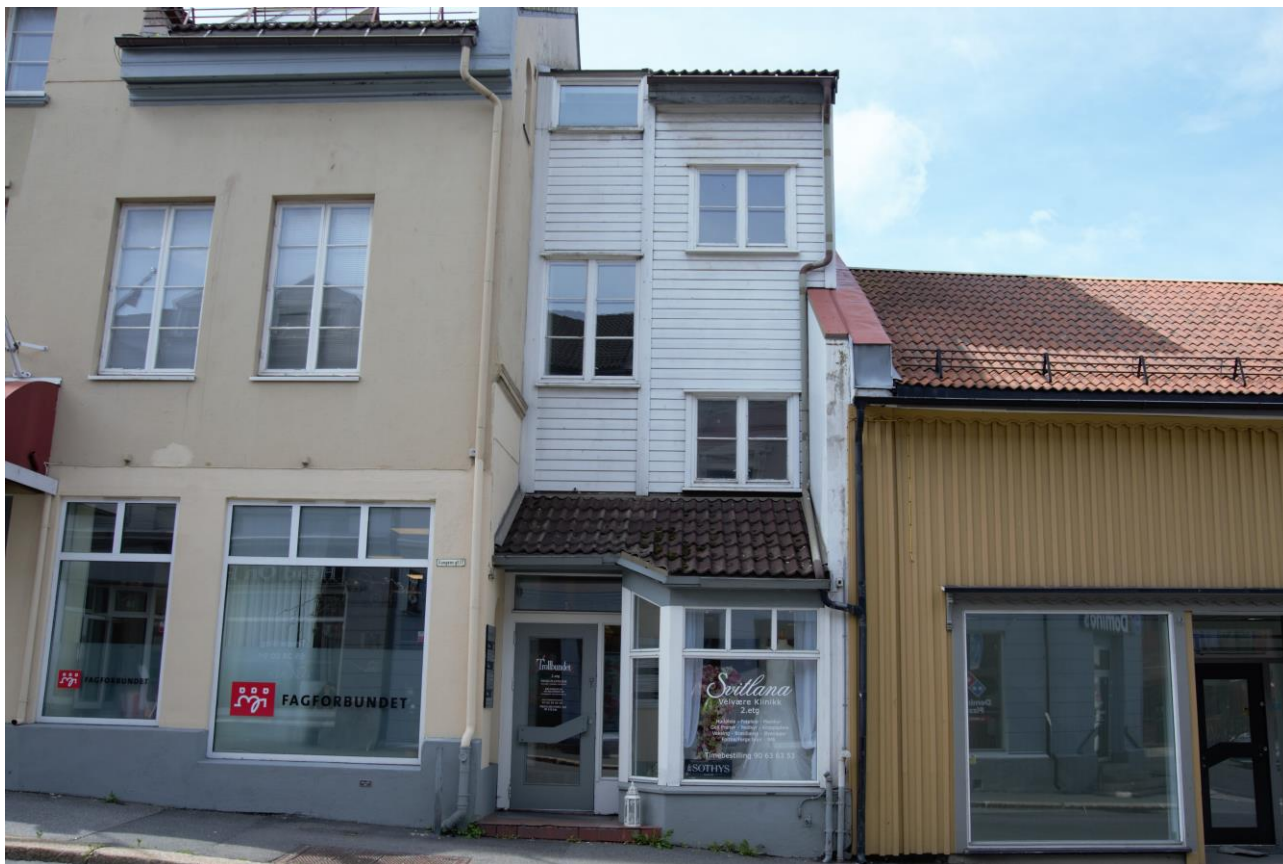
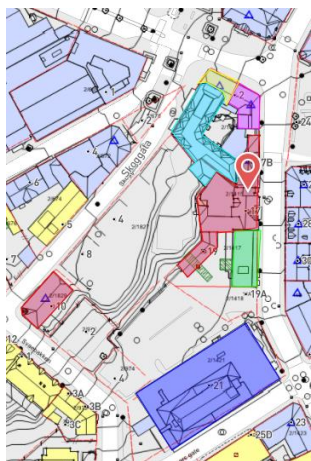
## KONGENS GATE 17, INFILLBYGG FRA 1982

Infillbygget mellom Kongens gate 17 og Kongens gate 17B ble bygd i 1982.

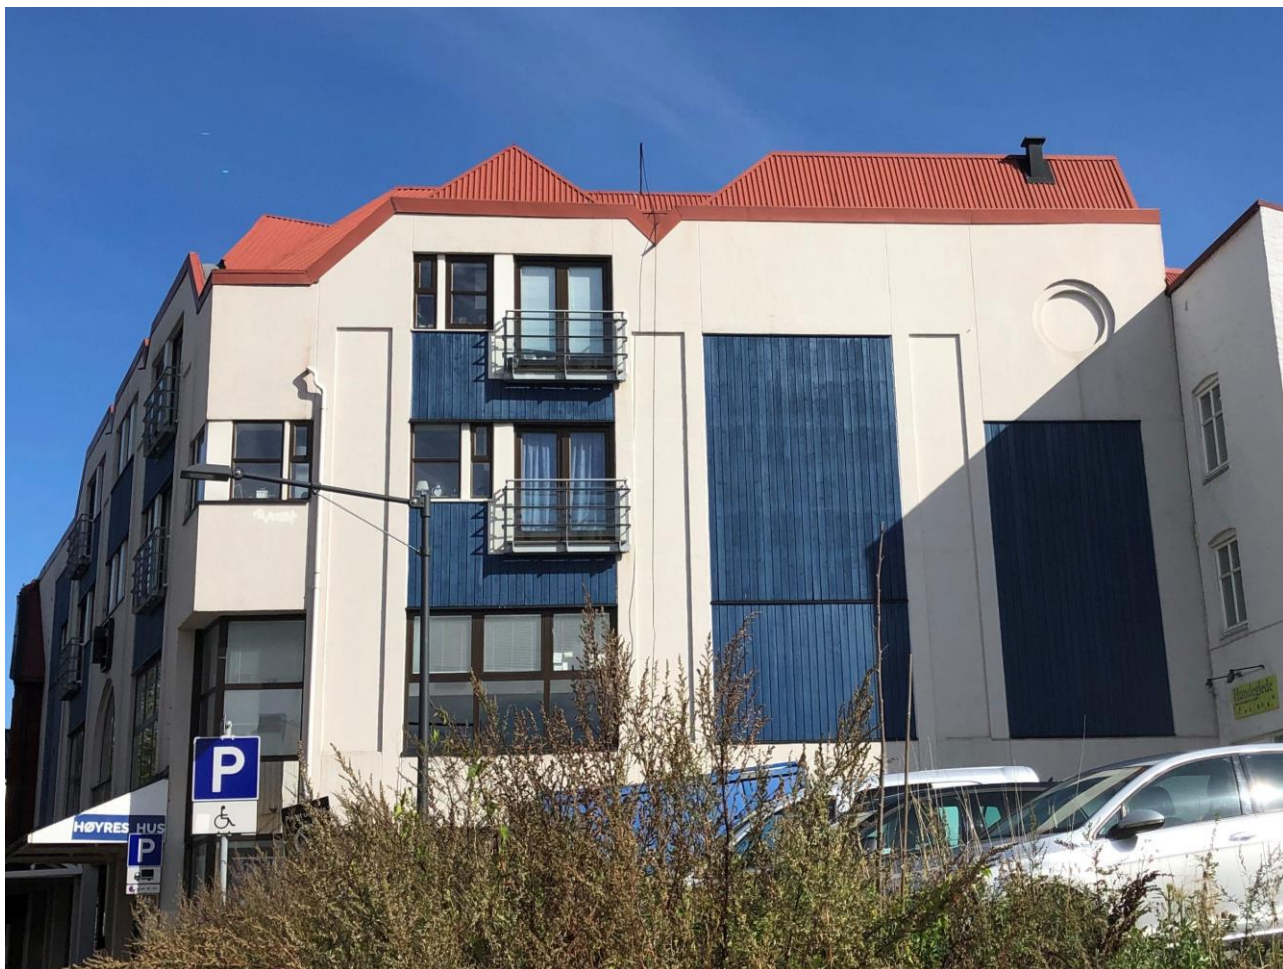
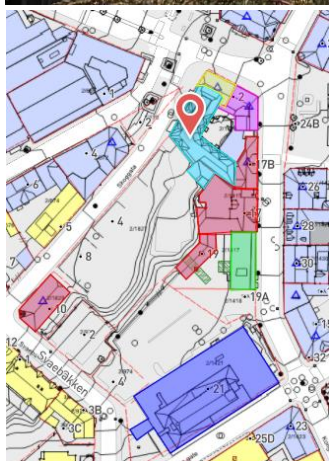
## SKOGGATA 2, TORVTERRASSEN

På 1980-tallet ble det reist et stort bygg i Sterudkvartalet, som skulle huse både boliger og bedrifter av forskjellig slag. Her hadde det stått trebygninger reist i årtiene rett etter bybrannen i 1881, men disse ble revet til fordel for det nye bygget. Det ble utformet i datidens postmodernistiske stil, noe som var tilfelle flere steder i Moss.

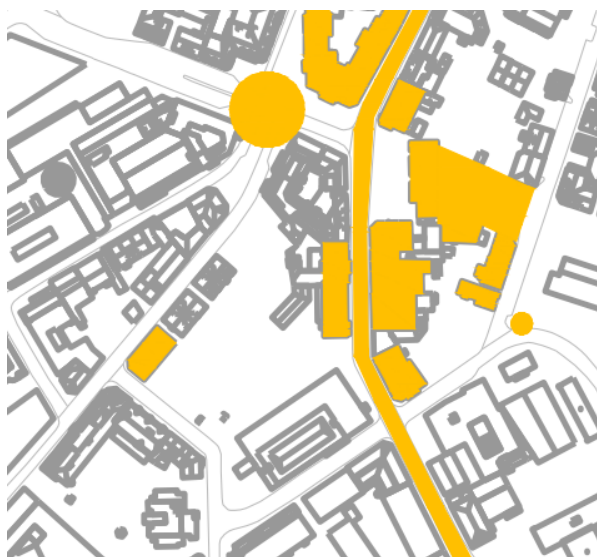
Enkelte eiendommer er i Sterudkvartalet er vernet med hensynssone (H570). Dette er Skoggata 10, Kongens gate 19, og Kongens gate 17. Hensikten med hensynssonen er å bevare kulturminner, kulturmiljø og landskap av høy lokal verneverdi.
