Kulpeveien 23, Kambo

NSO Holding

Miljøteknisk grunnundersøkelse

DOKUMENTKODE: 129700-RIGm-RAP001-rev00

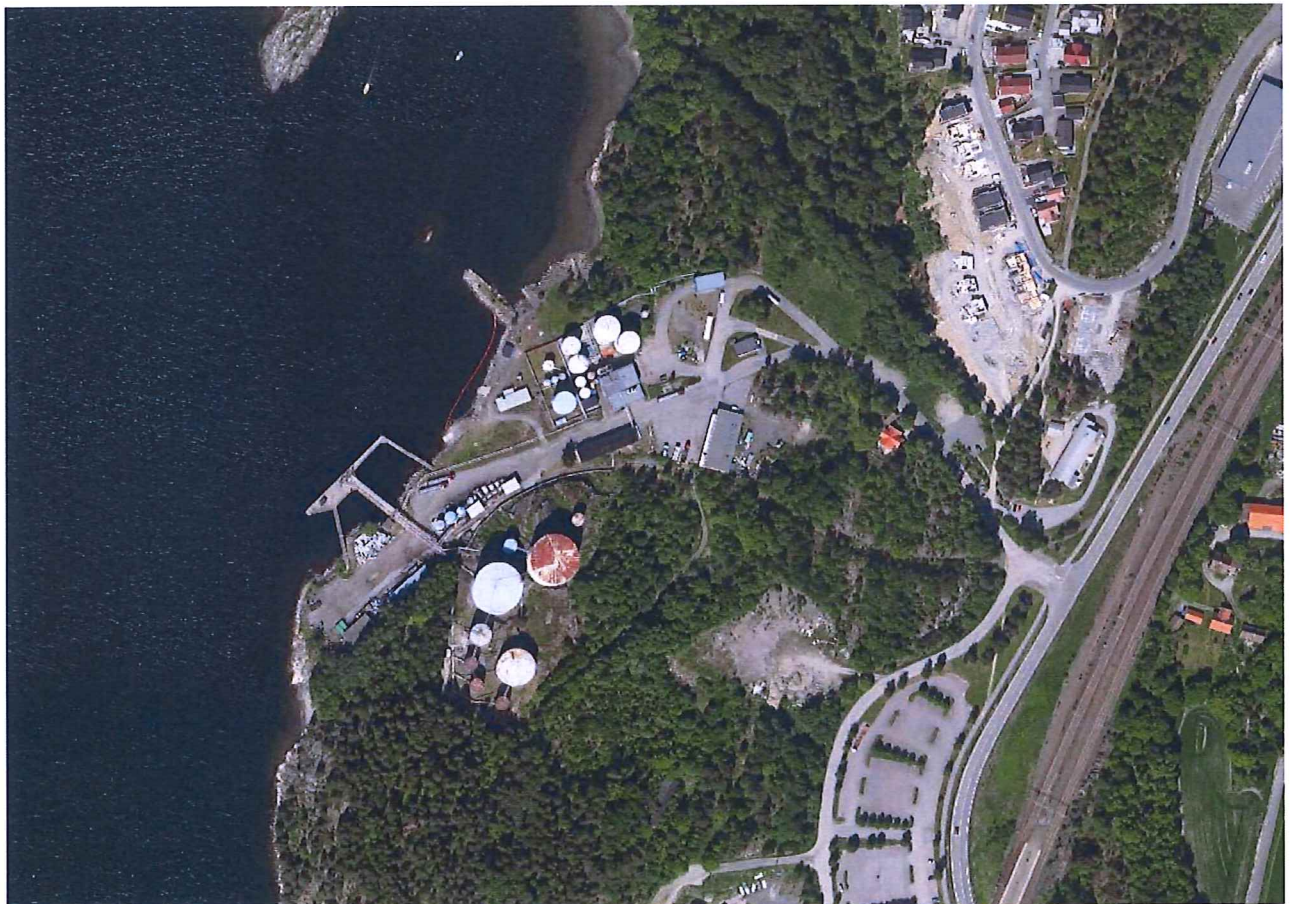
Figur 2. Flybilde over Industriområdet, med tilgrensende områder (Kilde: Finn.no)

Eiendommens beliggenhet med lokalisering av veier, bygninger, tanker og andre installasjoner fremgår av figur 1 og 2.
