## Bråtengata 66, Jeløy

Bråtengata 66 AS

ROS-analyse områdestabilitet

DOKUMENTKODE: 10204011-RIG-RAP-002

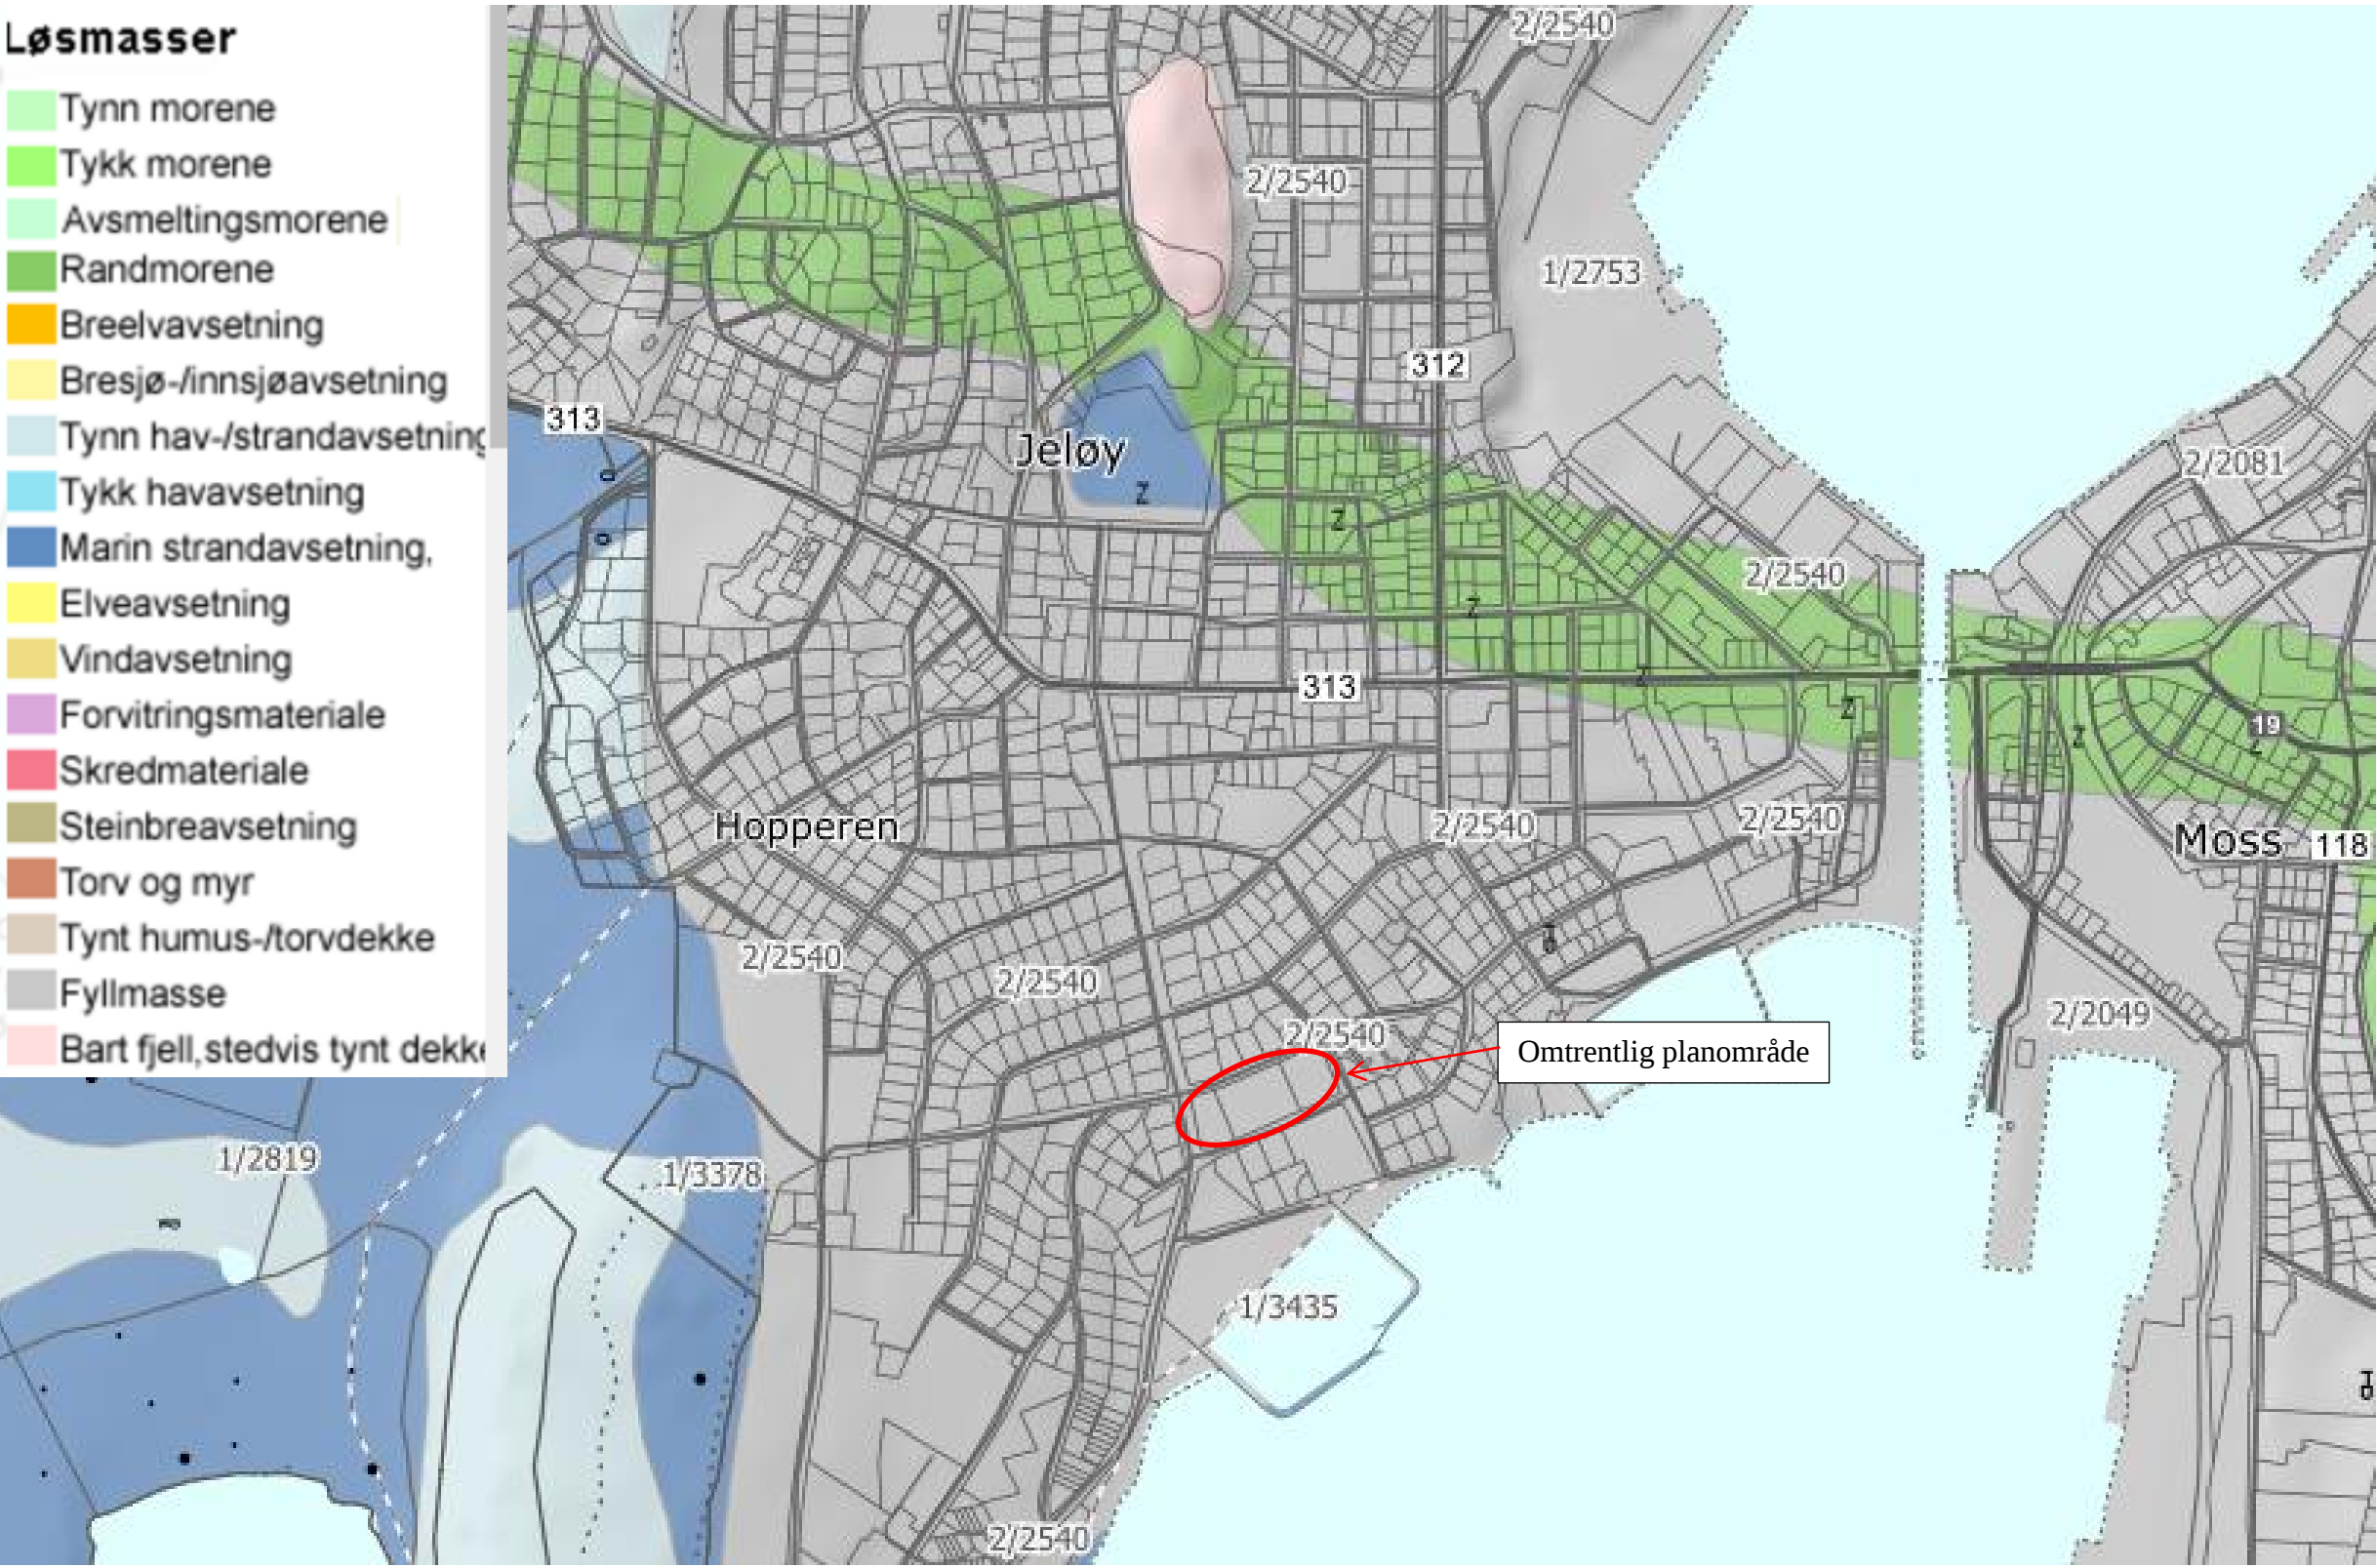
- Tynn morene
- Tykk morene
- Avsmeltingsmorene
- Randmorene
- Breelvavsetning
- Bresjø-/innsjøavsetning
- Tynn hav-/strandavsetning
- Tykk havavsetning
- Marin strandavsetning,
- Elveavsetning
- Vindavsetning
- Forvittringsmateriale
- Skredmateriale
- Steinbreavsetning
- Torv og myr
- Tynt humus-/torvdekke
- Fyllmasse
- Bart fjell, stedvis tynt dekk

Det kvartærgeologiske kartet over området, se vedlegg nr.1, viser fyllmasser. Dette gjøres ofte i bystrøk pga. oppfylling og terrengarbeider, og sier ikke noe om hva slags masser som er under fyllmassene.
