## Bråtengata 66, Jeløy

ROS-analyse områdestabilitet

DOKUMENTKODE: 10204011-RIG-RAP-002

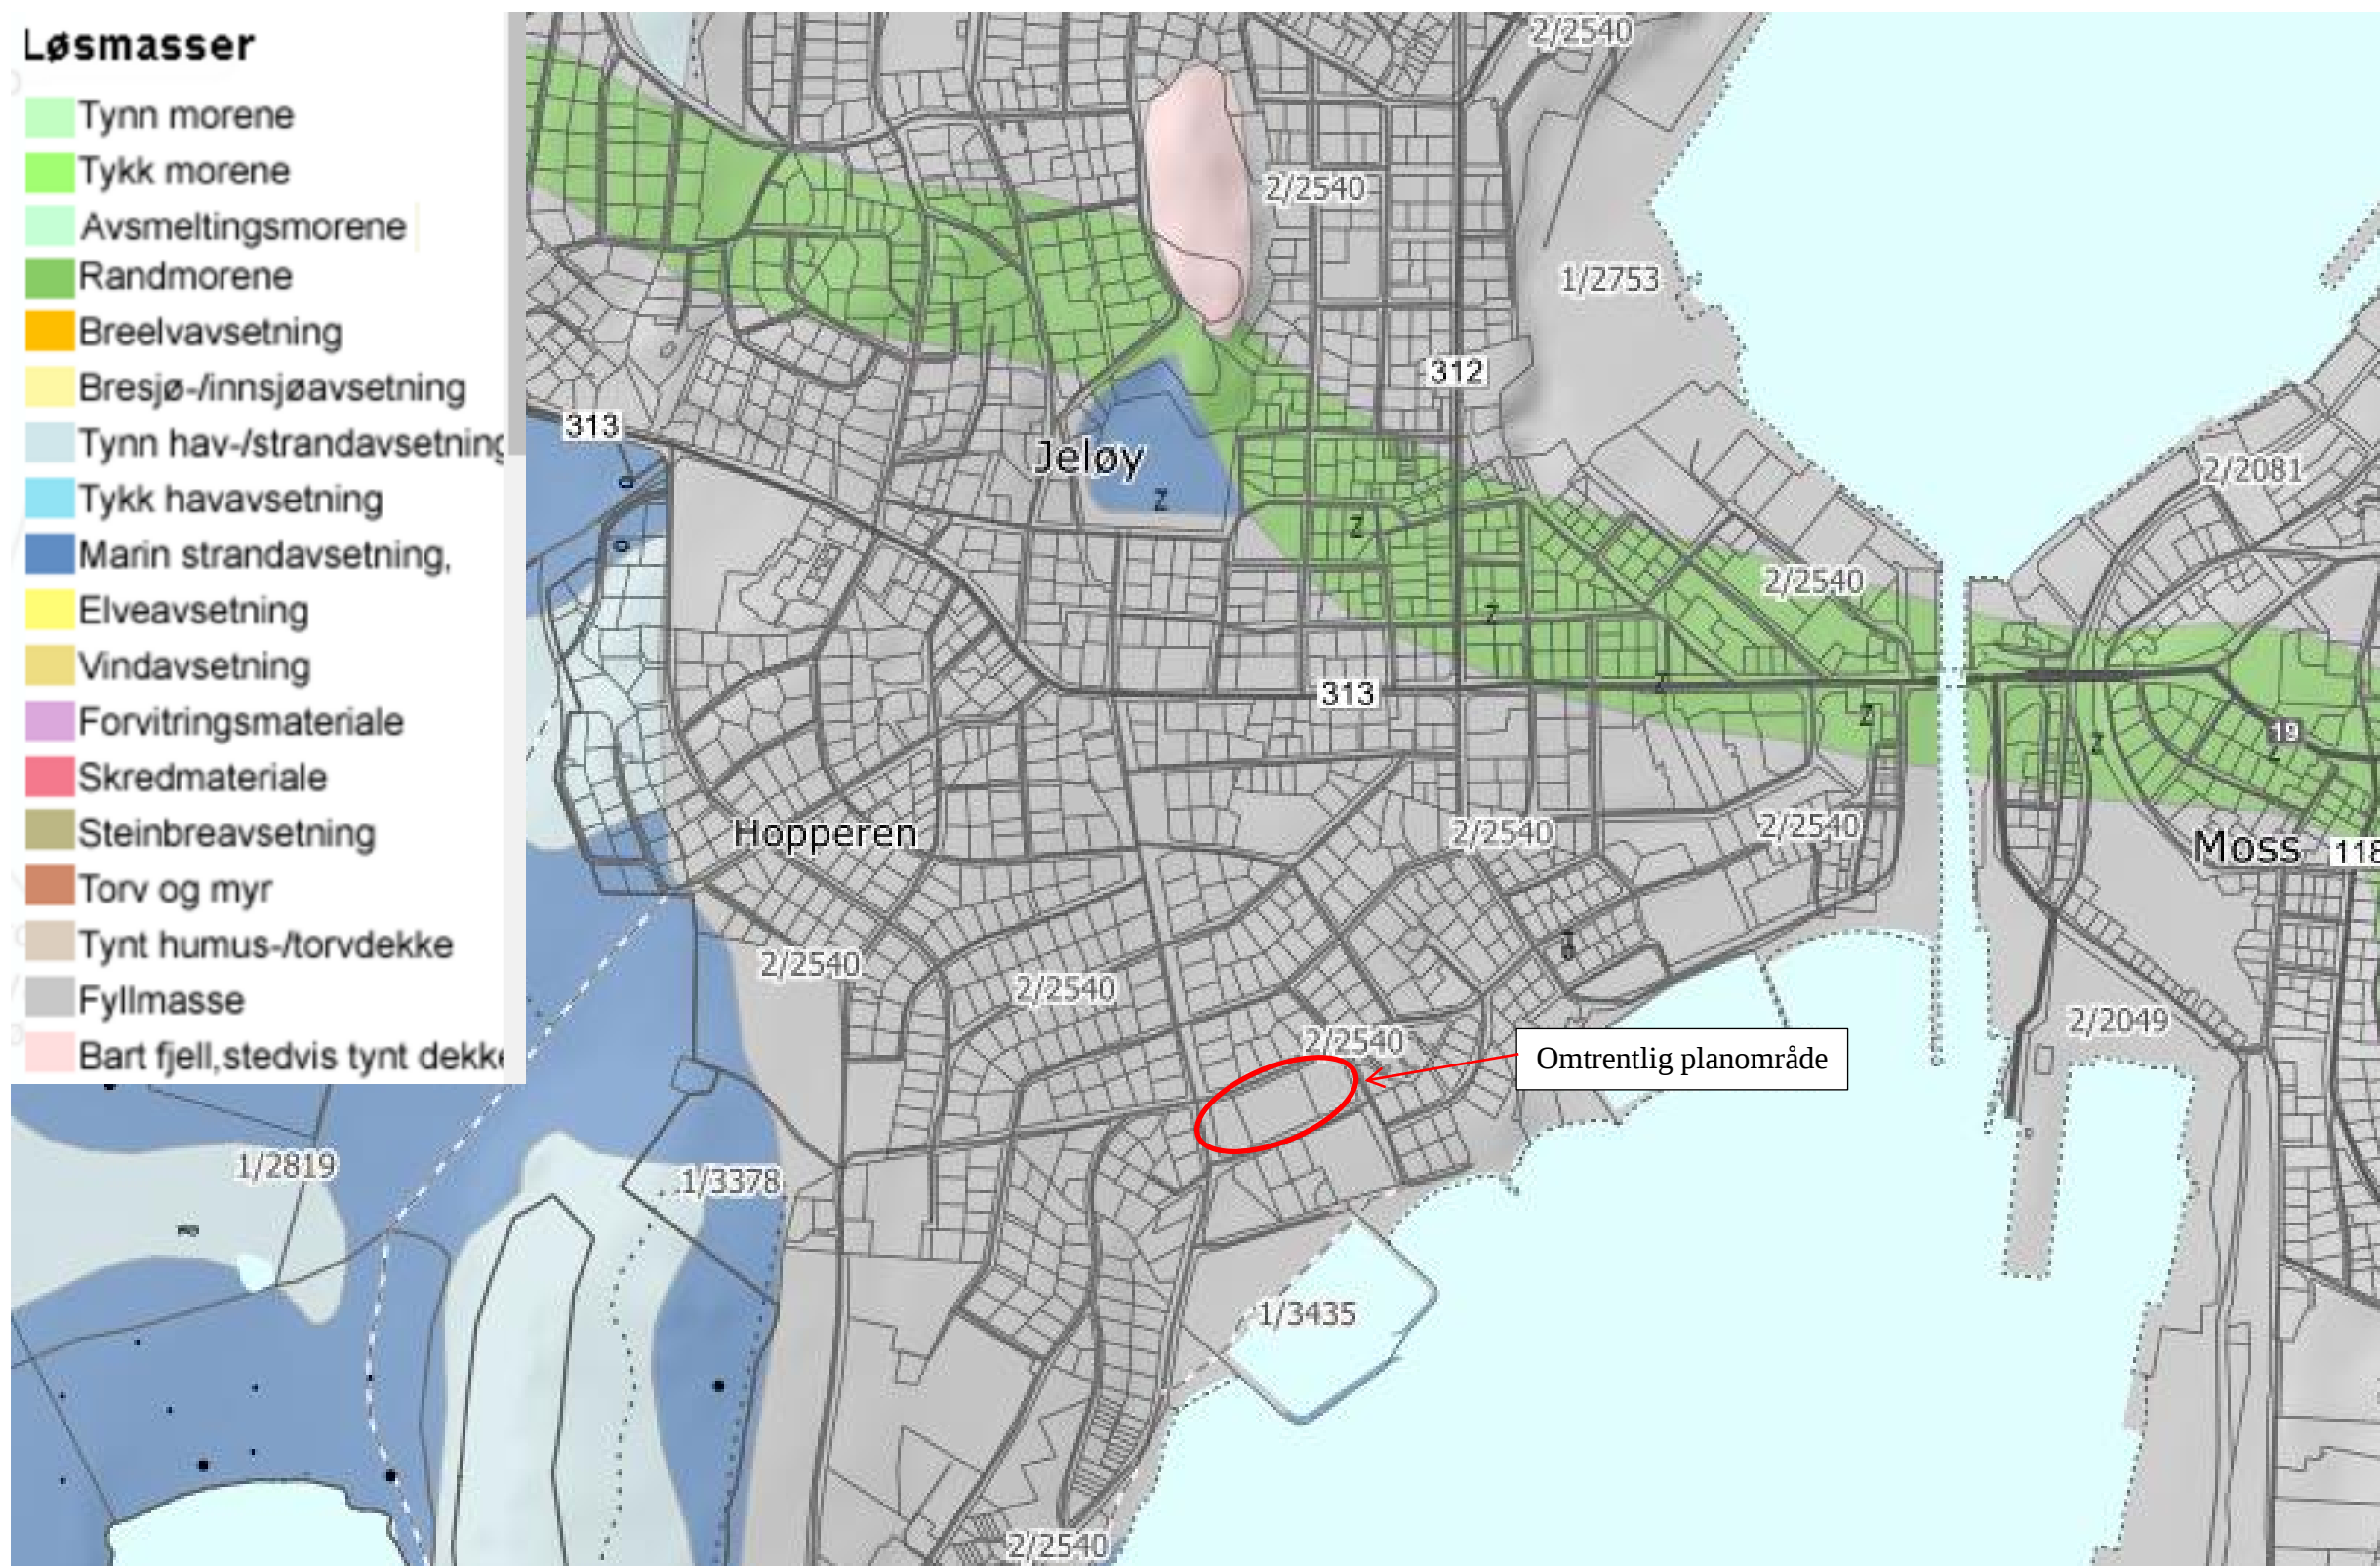
| Rev. | Beskrivelse | Dato | Tegn. | Kontr. | Godkj. |
|---|---|---|---|---|---|
| | PLAN KVARTÆRGEOLOGISK KART MED<br>OMTRENTLIG PLANOMRÅDE | Original format<br>A3 | Fag<br>GEO | | |

- Tynn morene
- Tykk morene
- Avsmeltingsmorene
- Randmorene
- Breelvavsetning
- Bresjø-/innsjøavsetning
- Tynn hav-/strandavsetning
- Tykk havavsetning
- Marin strandavsetning,
- Elveavsetning
- Vindavsetning
- Forvittringsmateriale
- Skredmateriale
- Steinbreavsetning
- Torv og myr
- Tynt humus-/torvdekke
- Fyllmasse
- Bart fjell, stedvis tynt dekk

Kvartærgeologisk kart, vedlegg 1 indikerer at løsmassene hovedsakelig består av fyllmasser. Det gjøres oppmerksom på at kartene i bystrøk ofte angir fyllmasser pga. oppfylling øverst og sier ikke noe om hva slags masser som er under fyllmassene. Løsmassene vest for planområdet består i stor grad av marin strandavsetning og tynn havavsetning. Det forventes at havavsetninger består av silt og leirholdige løsmasser. Det er stedvis bart fjell på Jeløya og nord for planområdet går en tydelig randmorene gjennom Moss/Jeløya-området.

Det kvartærgeologiske kartet over området, se vedlegg nr.1, viser fyllmasser. Dette gjøres ofte i bystrøk pga. oppfylling og terrengarbeider, og sier ikke noe om hva slags masser som er under fyllmassene.
