Vannkvalitet og arbeid i vannområde Morsa

Mosseregionen interkommunalt politisk råd, 1. juni 2022

Vannområde Morsa

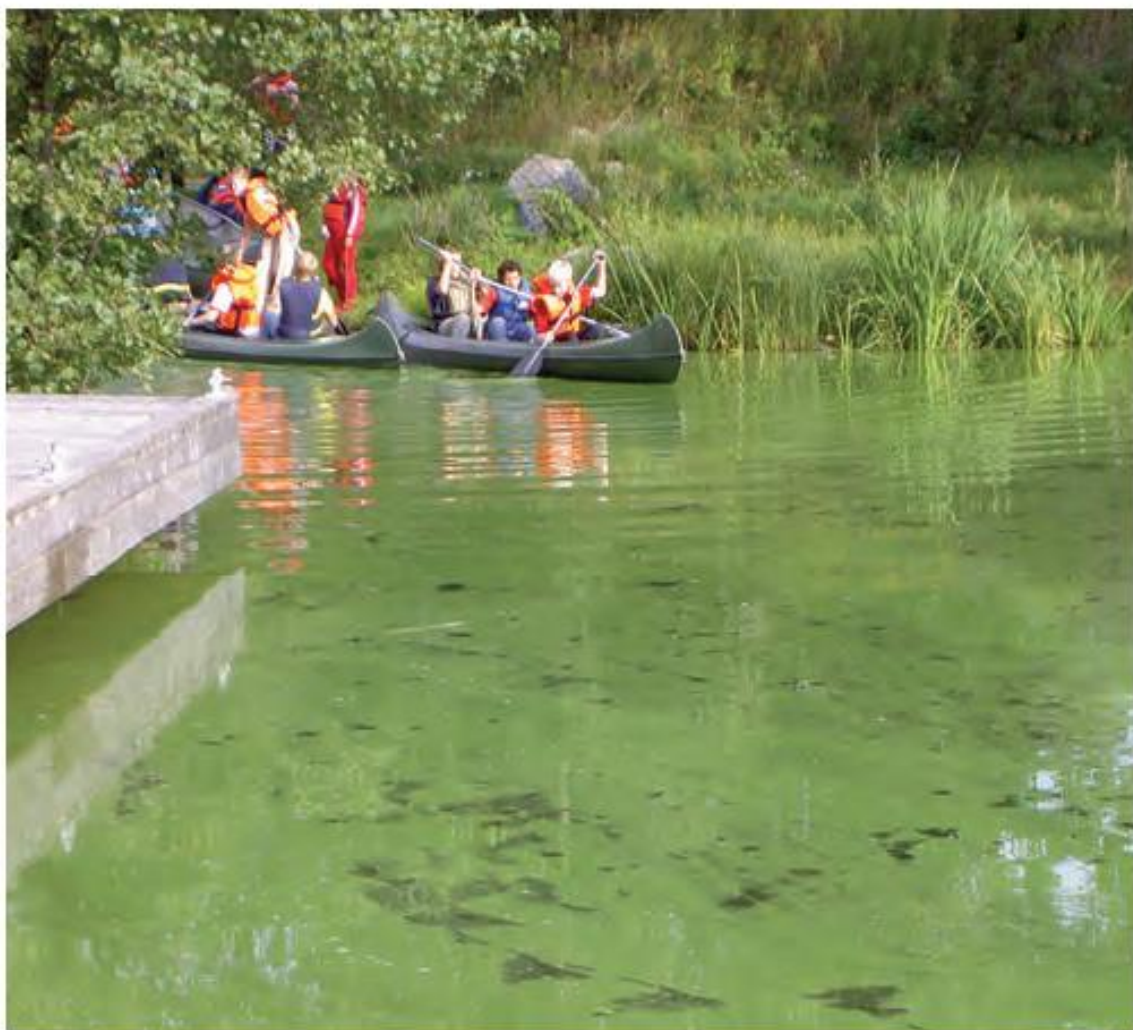
Giftige blågrønne alger farget vestre og nedre Vansjø grønn, og førte til badeforbud fra 2001-2007. Foto: Eva Skarbøvik/Bioforsk

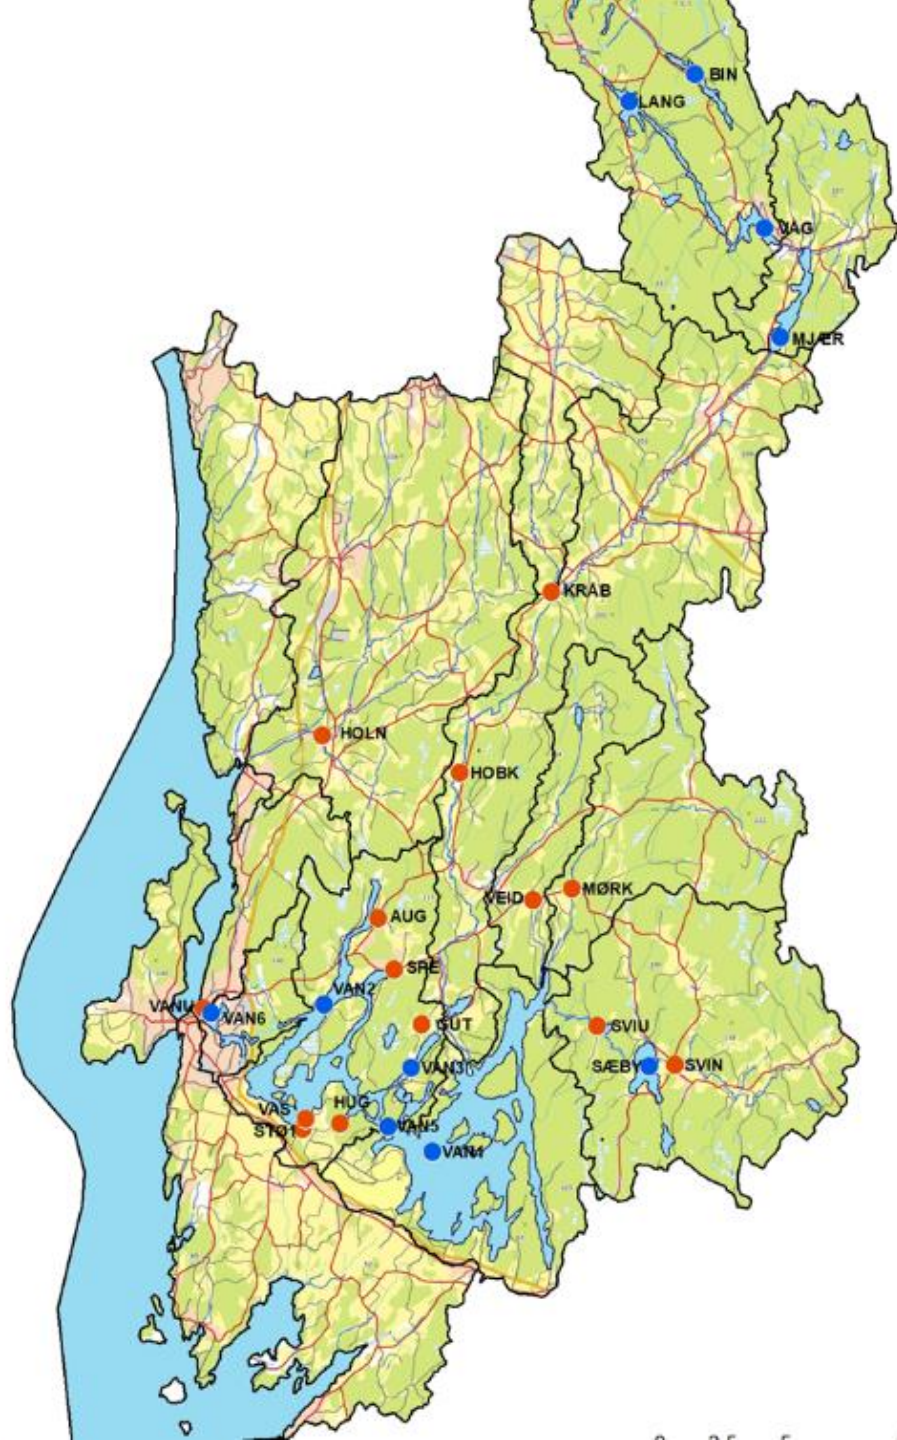
Stasjonsnett

Vansjø-Hobølvasdraget + Hølen

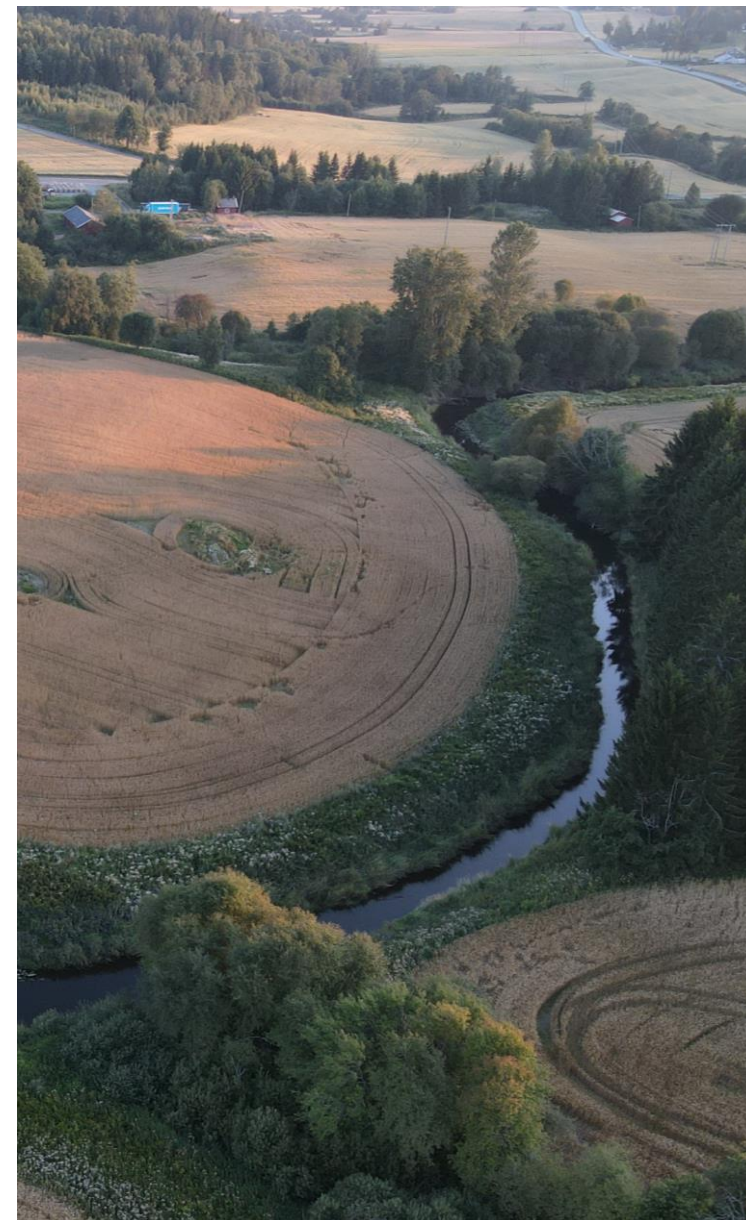
NB: Alle trender i bekker og elver er justert for vannføring – som om det skulle vært gjennomsnittlig vannføring hvert år...

Hobølelva 1985-2021:

Parameter	1985-2021	Forklaring
Vannføring	0,15	Tendens til økning
TP årskonsentrasjon	0,001	Signifikant nedadgående
SS årskonsentrasjon	0,0002	Signifikant nedadgående
TP-tilførsler	0,004	Signifikant nedadgående
SS-Tilførsler	0,013	Signifikant nedadgående
TN-tilførsler	0,134	Ikke signifikant endring

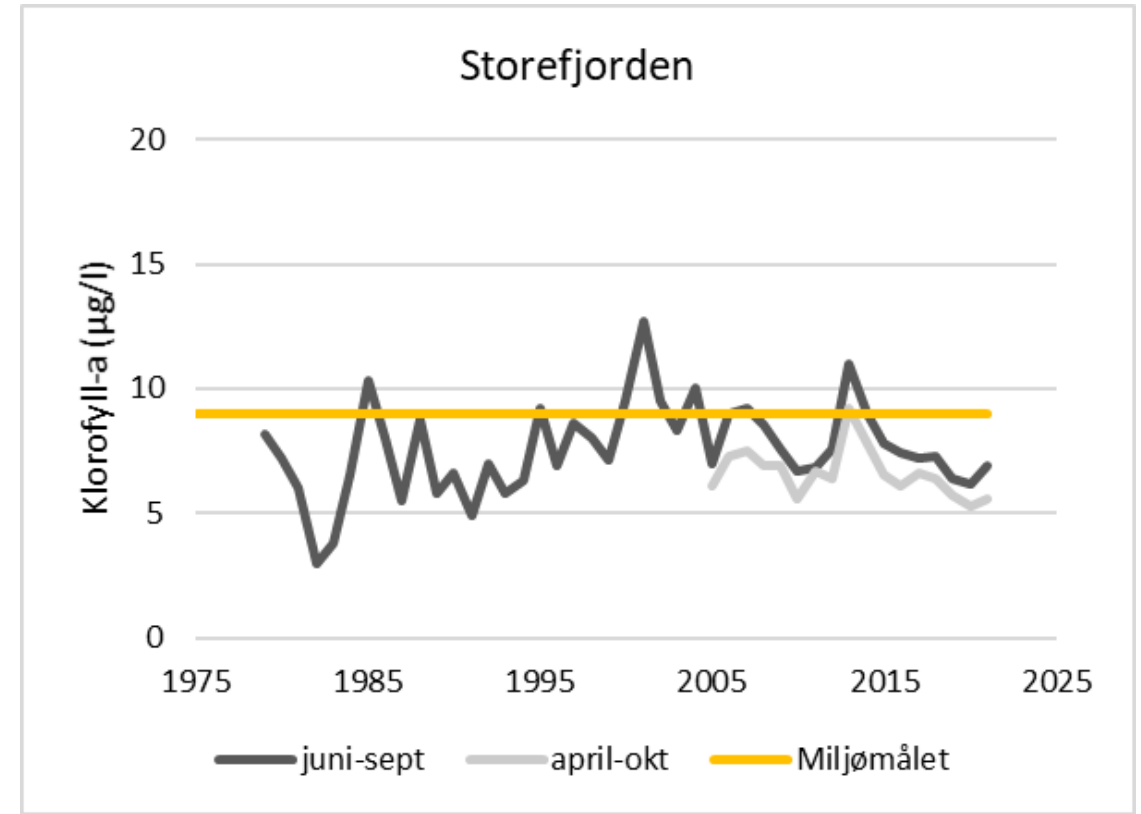
Utvikling Storefjorden Tot-P, Klf a

Moderat tilstand i 2021. **God tilstand for alger!**

Totalfosfor-konsentrasjonen blant annet styrt av transport av erosjonspartikler fra nedbørfeltet. De siste tre årene har det vært mye nedbør og økt avrenning.

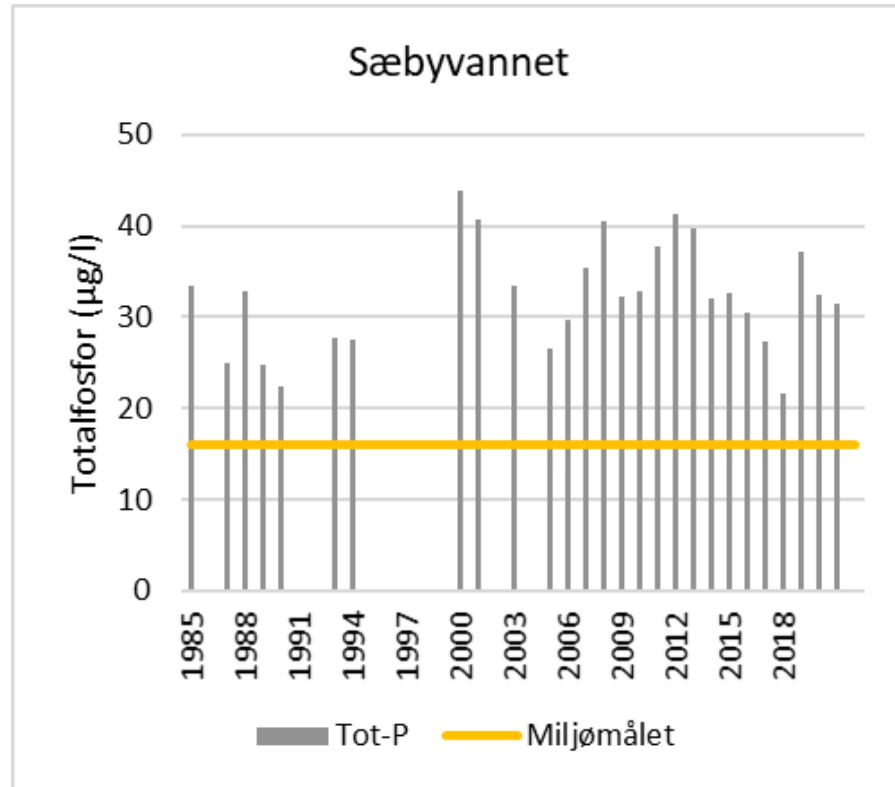
Utvikling i Sæbyvannet

Dårlig økologisk tilstand i 2021 (både totalfosfor og sammensetningen av planteplankton).
Oppblomstring av cyanobakterier i 2021 og det ble målt lave konsentrasjoner av giftstoffet microcystin.
