# 23-183 Veseth AS

## Kartlegging av Mossesundet

Veseth AS har på oppdrag for Moss Kommune kartlagt indre del av Mossesundet med multistråleekkolodd (MBE – Multi Beam Echo sounder), sidesøkende sonar (SSS – Side Scan Sonar) og bunnpenetrerende ekkolodd (SBP – Sub-Bottom Profiler). Bakgrunnen for kartleggingen er at tidligere miljøundersøkelser viser at sjøbunnen i indre Mossesundet er sterkt forurensset og det planlegges opprydding av den forurensede sjøbunnen. Før det kan skje må havbunnen kartlegges. Kartleggingen som Veseth AS har utført gir god informasjon om havbunnens topologi (MBE), hvilke sedimenter og lagdeling som finnes (SBP) og objekter som ligger på havbunnen (SSS). Kartleggingen skal danne grunnlaget for detaljprosjekteringen av opprydding og tildekking av forurensset sjøbunn.

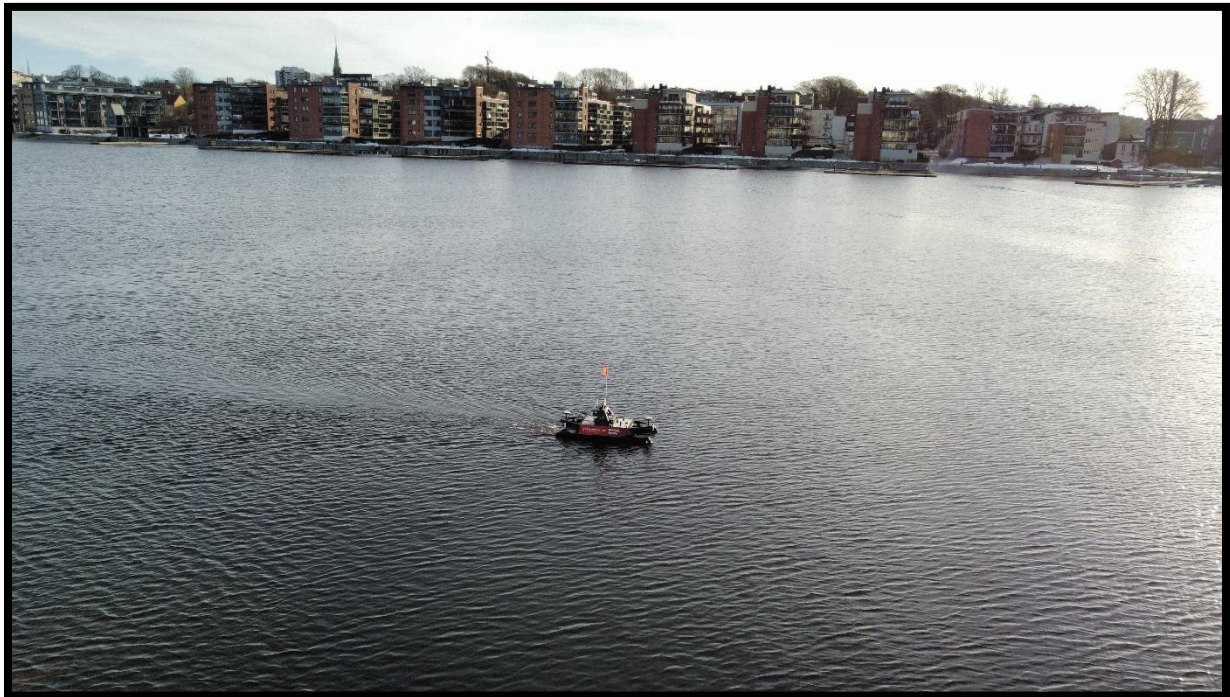
Figur 4: Otter USV under MBE kartlegging i Moss. Fjernstyrt fra land

MBE og SBP kartleggingen er utført med farkosten Otter USV. Dette er en fjernstyrt farkost med elektrisk motor. Otter er en to meter lang katamaran som er designet og bygget av Maritime Robotics. Den sjøsettes enkelt fra land av to personer og kan styres via WiFi eller 4G. Vi har to USVer av typen Otter, en med MBE og en med SBP, slik at de kan kjøres samtidig.
