Moss
kommune

Kildekartlegging av miljøgifter til Mossesundet

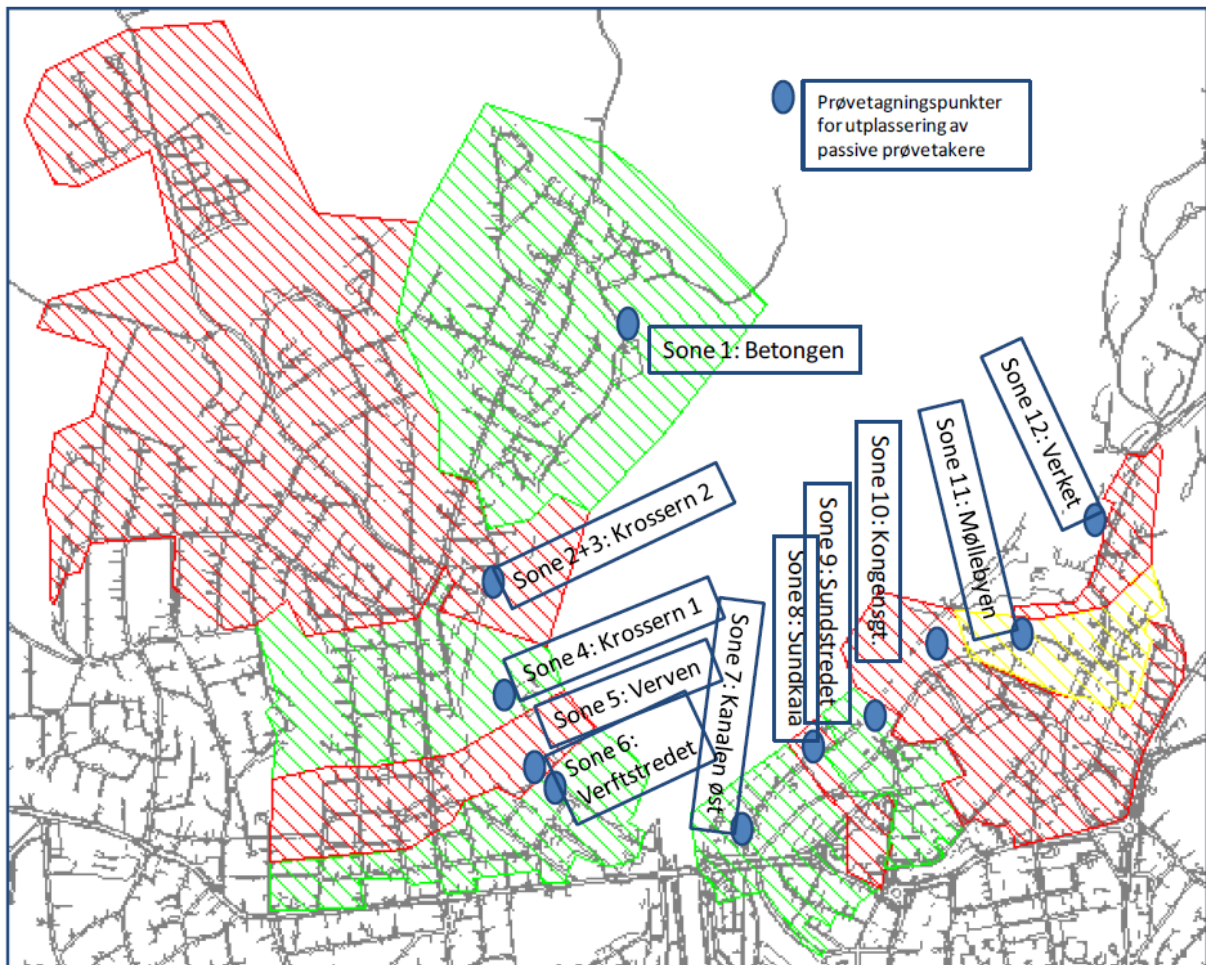
Figur 1 Soneinndeling for kommunalt avløp for overvann og posisjoner for plassering av passive prøvetakere. Passive prøvetakere ble benyttet til å måle konsentrasjoner av miljøgifter over en periode på 1 måned. Tabellen er hentet fra Rambølls rapport [1].

Utenom Mosseelva og Kambobekken, ble overvann fra sørvestsiden av Mossesundet utpekt som en av de større kildene til sink og PCB. I rapporten ble det anbefalt å finne kildene til miljøgifter ved flere områder foruten Mosseelva og Kambobekken, som kilden til kobber og sink ved Sundkaia, kilden til PCB ved Krossern 2 og kilden til PAH ved Kongensgate.

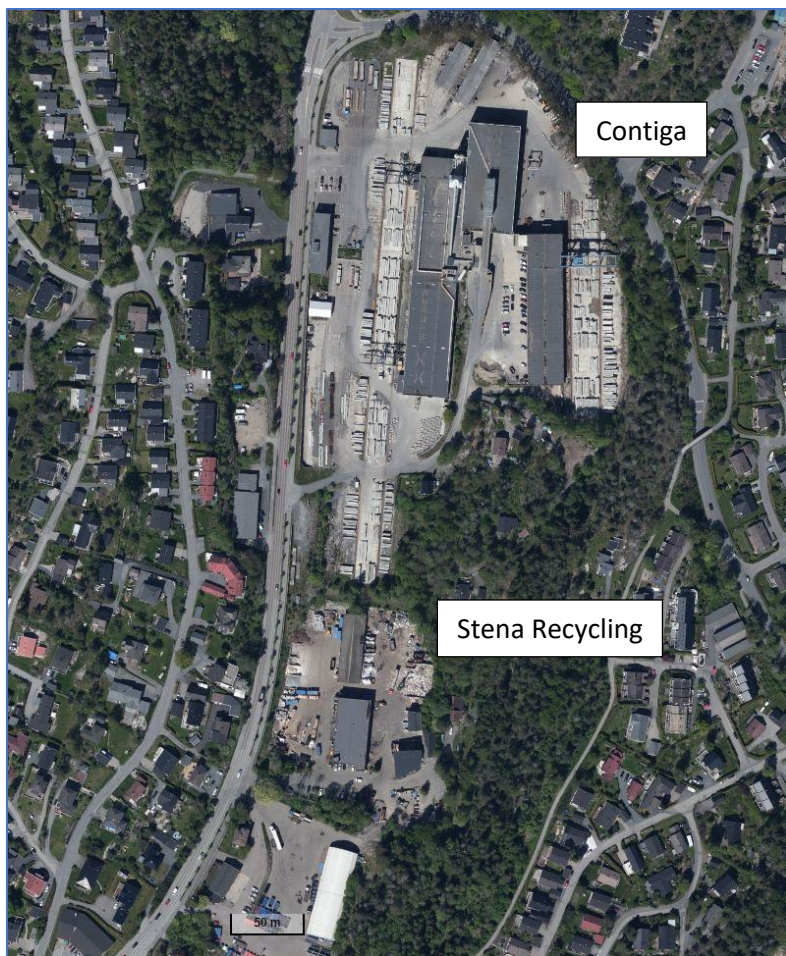
Figur 7 Kart over industriområdet.

Resultatene av vannprøvene viser at bekken er veldig påvirket av næringsstoffer og tungmetaller. Overvåkingen viser at det er tilførsel av miljøgifter fra industriområdet og især fra området Stena. Ved Stena har tilførselene hovedsakelig vært tungmetallene sink, kobber og krom, som er påvist i tilstandsklasse 4 og 5 ved flertallet av målingene som er gjort, men det er også påvist høye konsentrasjoner av organiske forbindelser som PAH (tilstandsklasse 4 og 5). Det ble vinteren 2022 gjort en rørspring for å undersøke om miljøgiftene kommer fra virksomheten til Stena eller/også andre områder, da det kommer overvann fra områdene rundt til målestasjonen også. Rørspringen viste at overvann fra den søndre delen av eiendommen til Stena ledes til overvannsnett, som går ut i Trolldalsbekken.
