Moss kommune

## ► Tilstandsvurderinger skoler

### Vedlegg 2

Oppdragsnr.: 52409800 Dokumentnr.: TEK-1 Versjon: J02 Dato: 2025-05-06

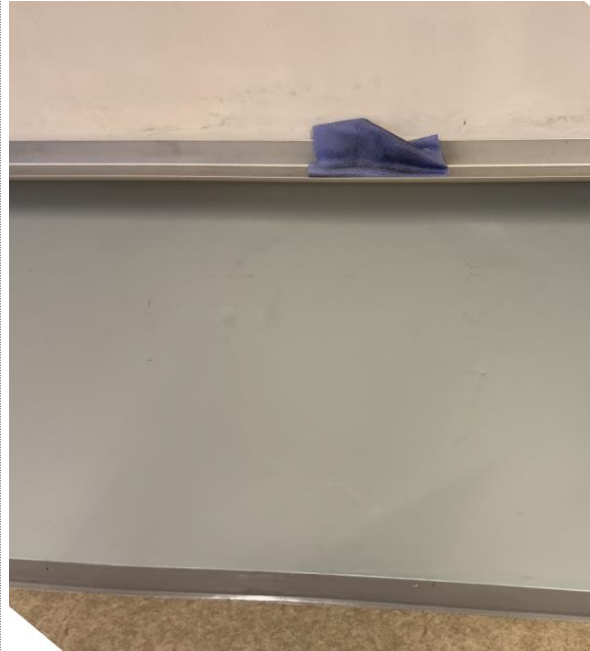
23 Yttervegg. Bom på innside vegg.

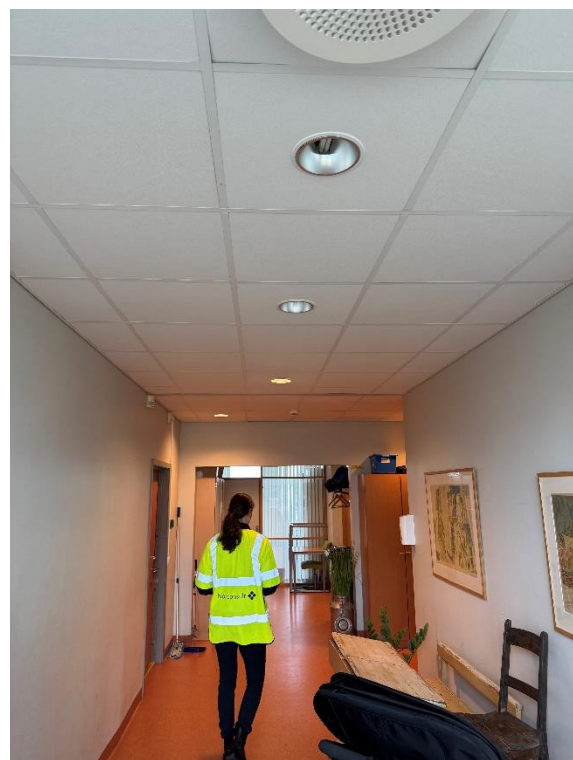
44 Lys

| 44 | Lys | Belysning er ikke tilstrekkelig etablert for brukergruppen. Belys etableres etter rådgiving fra fagkyndig. | 3 |

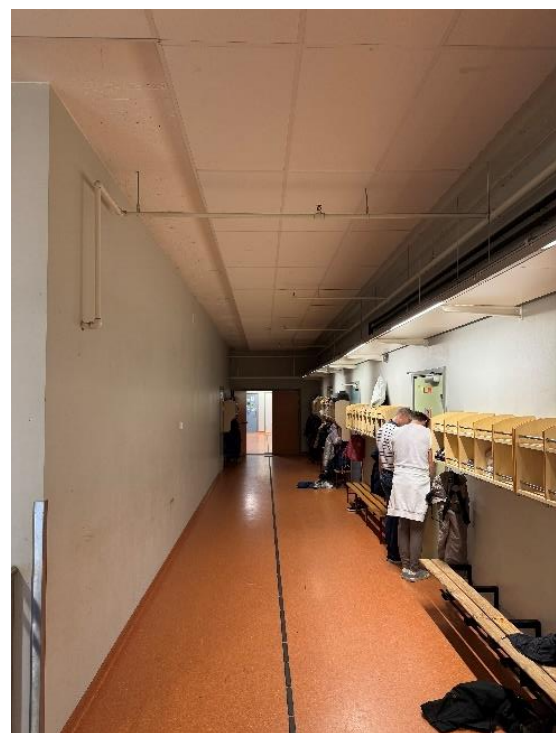
44 Lys

| 44 | Lys | Bytårnet: Rømnings-skilting i korridor er ikke til enhver tid synlig. Det bemerkes spesielt korridor fra bibliotek og ut via korridor som er ombygd. Rømnings-skilt må monteres der dette er mangelfullt. | 3 |

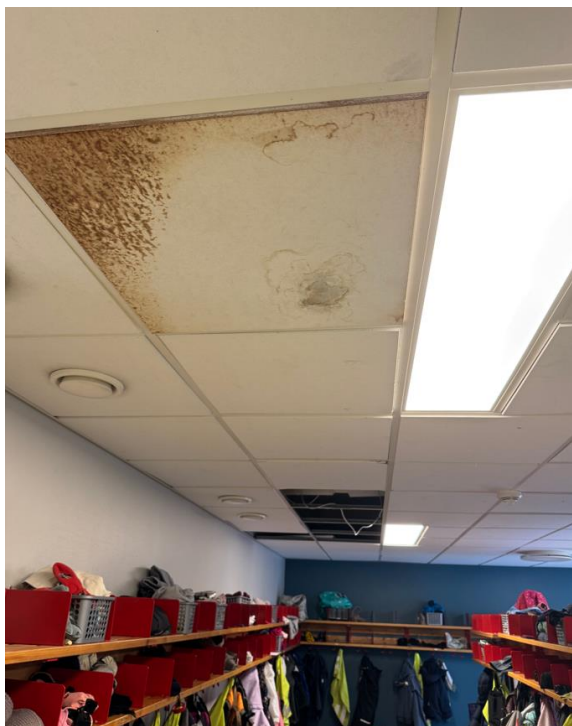
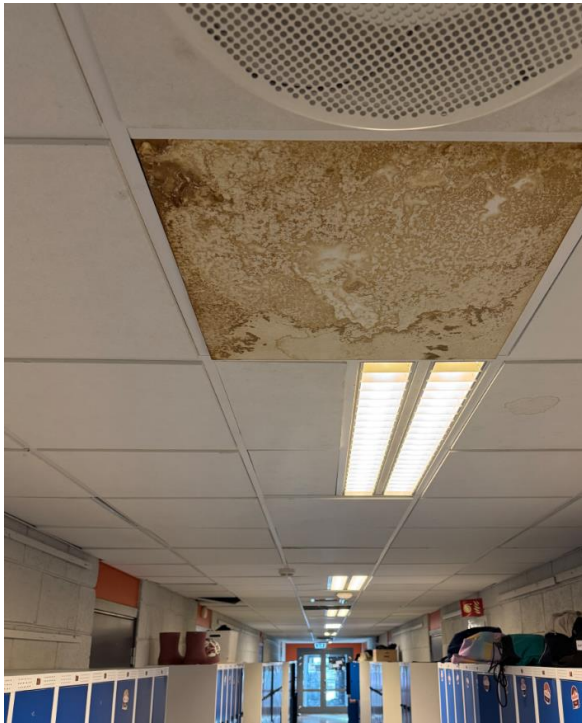
25 Dekker

| Bygn.delsnr. | Bygningsdel | Tilstandsbeskrivelse | TG |
|---|---|---|---|
| 25 | Dekker | Det observeres fukt på himlingsplater i korridor i bygg C. Himlingsplater byttes. Dette punktet ses i sammenheng med punkt 26. Om himlingsplater blir misfarget etter utskiftning, påviser dette at det er en aktiv lekkasje. | 3 |

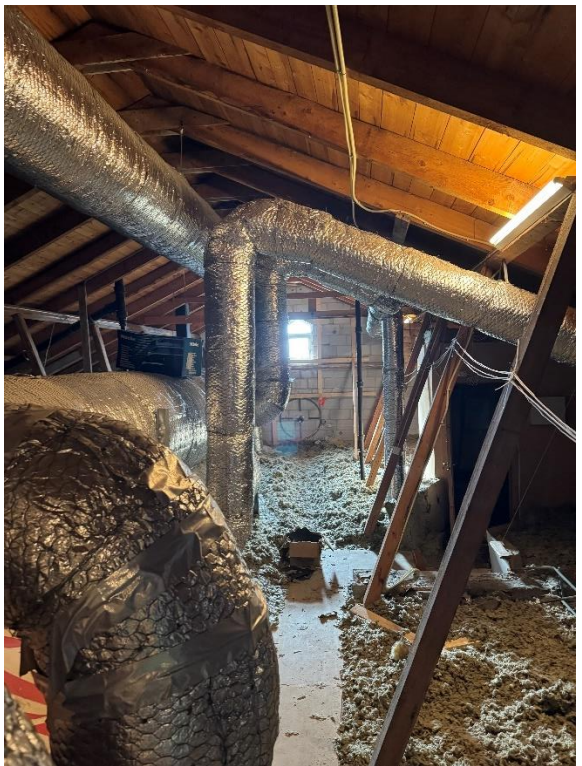
36 Luftbehandling

| Bygn.delsnr. | Bygningsdel | Tilstandsbeskrivelse | TG |
|---|---|---|---|
| 36 | Luftbehandling | Ventilasjonsaggregat for bygg A på loftet er ifra 1996 og har overskredet teknisk levetid. Ventilasjonssystem må byttes ut. | 3 |

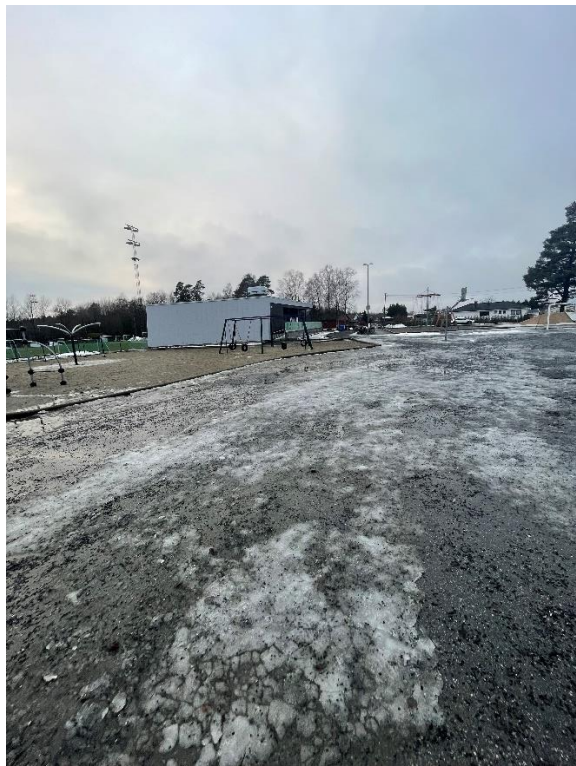
73 Utendørs røranlegg

| Bygn.delsnr. | Bygningsdel | Tilstandsbeskrivelse | TG |
|---|---|---|---|
| 73 | Utendørs røranlegg | Overvann blir stående på terreng i skolegård. Vann fryser og skaper glatt overflate. Det vurderes som at kum ikke har tilstrekkelig kapasitet. Kum inspiseres, og årsak til vannansamling må kartlegges. | 3 |

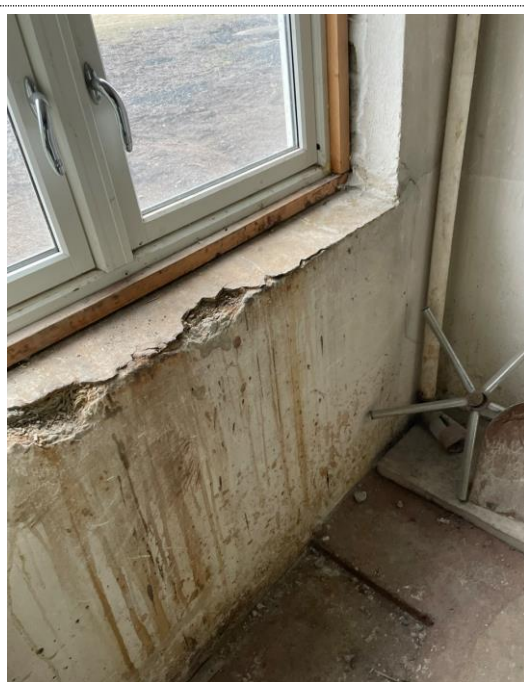
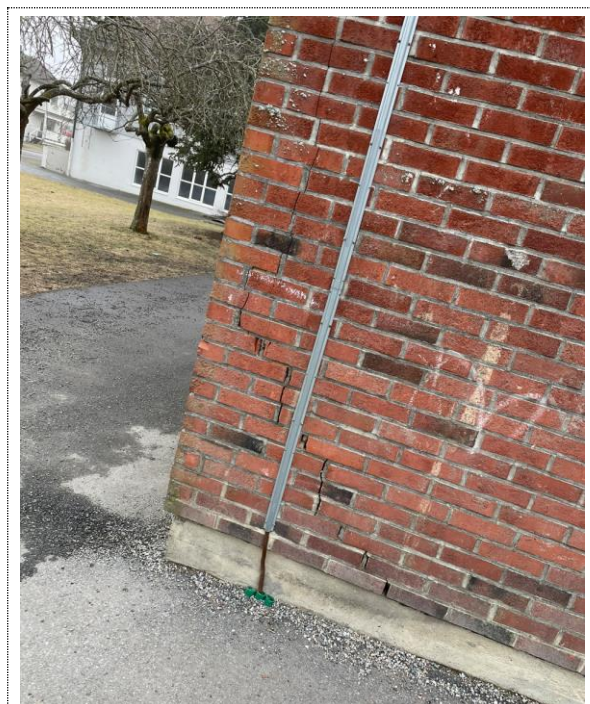
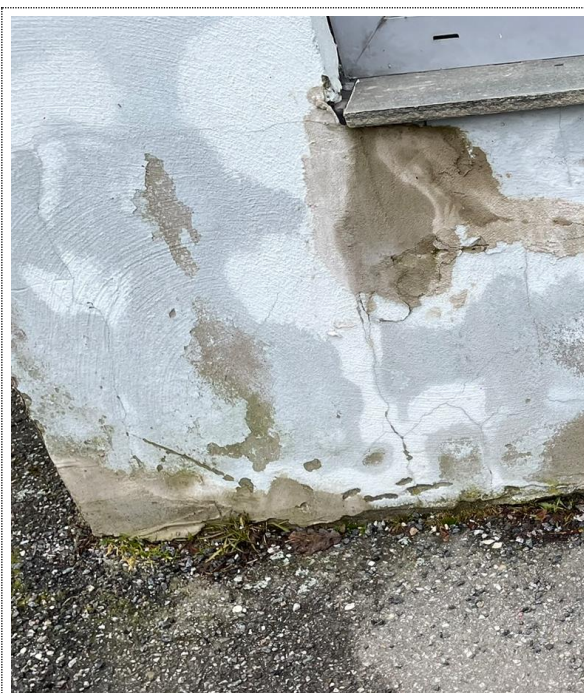
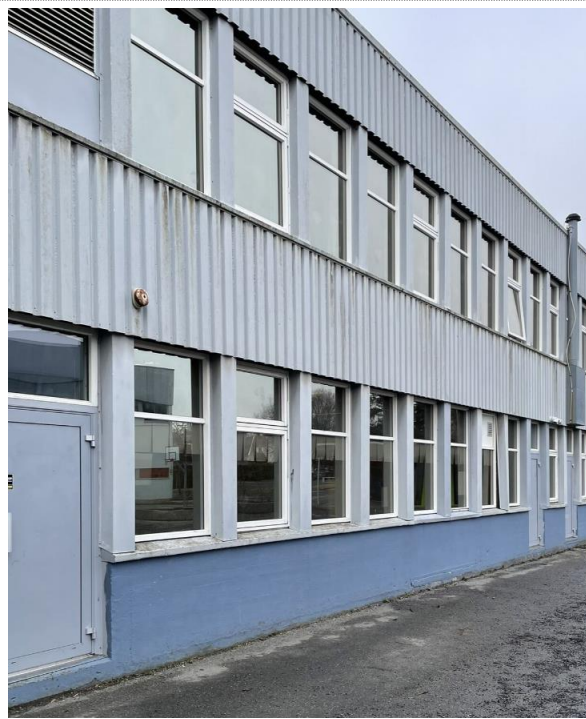
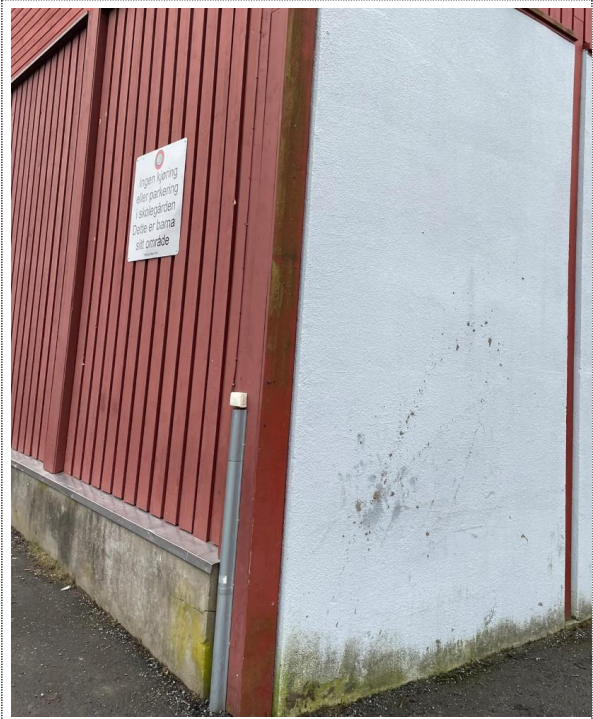
23 Yttervegger

| 23 | Yttervegger | Det observeres sprekker i teglfasade i Alfa. Årsak til dette er ikke kjent og må kartlegges. | 3 |
| 23 | Yttervegger | Yttervegger på bygget med gymsal har synlige sprekker og avskalinger i fasade. Puss er stedvis borte. Overflater utbedres. | 3 |
| 23 | Yttervegger | Omega er utført med fasadeplater og tegl. Fasadeplater er stedvis løse og har groevekst. Tegl er trukket helt ned til terrengnivå, og trekket fukt.<br>Løse fasadeplater festes, og fasadevask utføres for å fjerne groe. Ved tegl må terreng senkes slik at ikke teglfasade trekker fukt. | 3 |

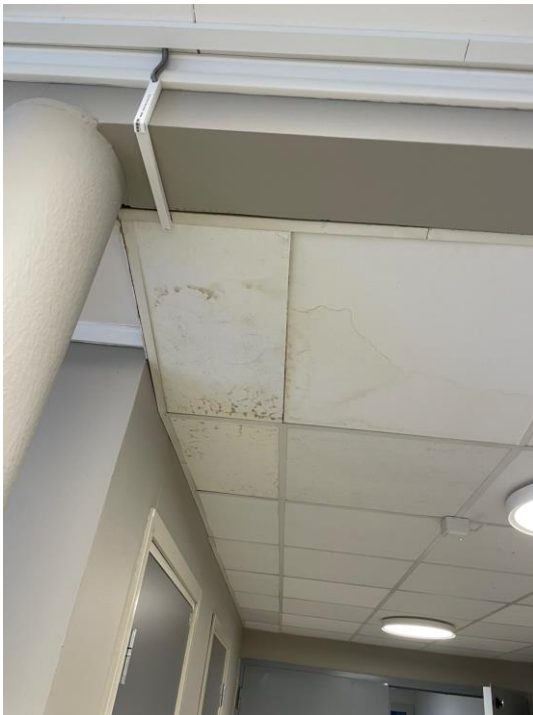
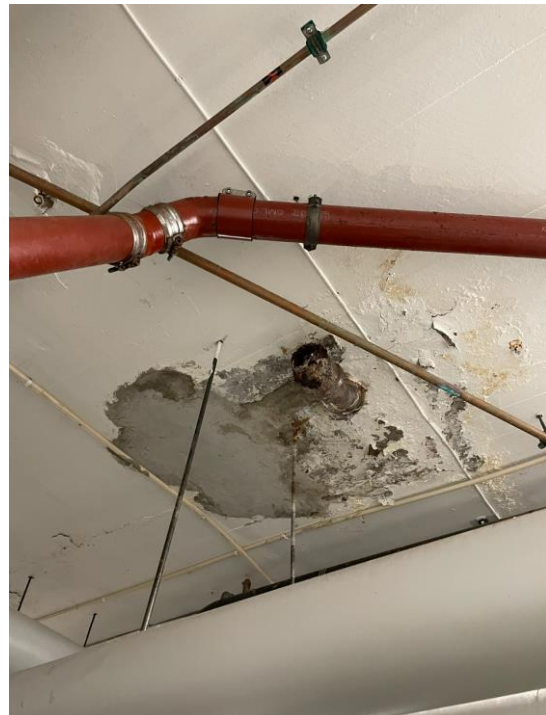
25 Dekker

| 25 | Dekker | Himling i Alfa er stedvis skadet eller misfarget. Plater byttes der dette gjelder. | 3 |
| 25 | Dekker | Det observeres fuktutslag på himling over elskap i bygget med gymsal og svømmebasseng. Dekke over elskap er gulv i hall/garderobe. Det er ikke observert synlig skade på gulv i hall, men uten tekniske plantegninger var det ikke mulig å kontrollere dekke eksakt plassering i over elskap. Fuktproblematikk må kartlegges, og utbedres. I mellomtiden må elskap sikres mot fukt. | 3 |

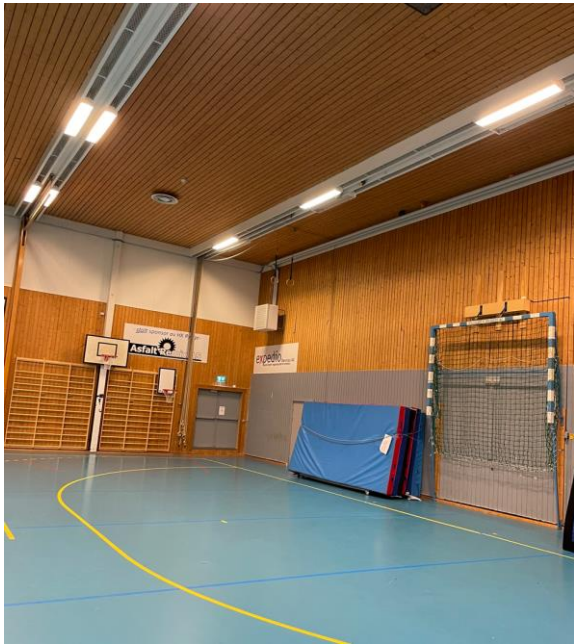
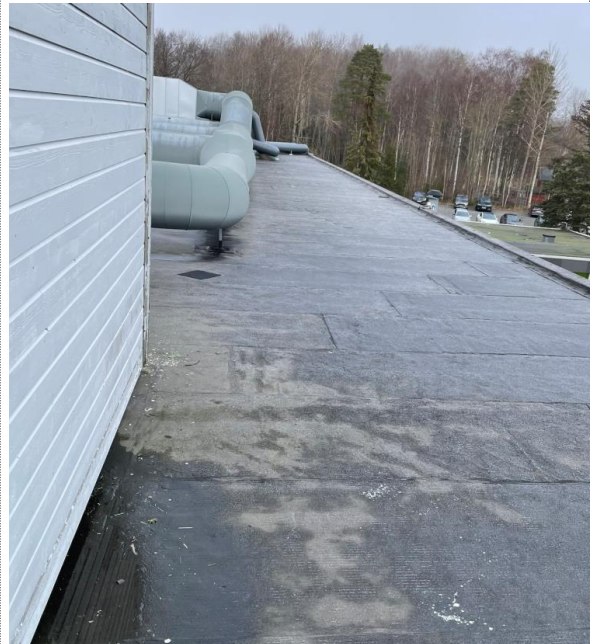
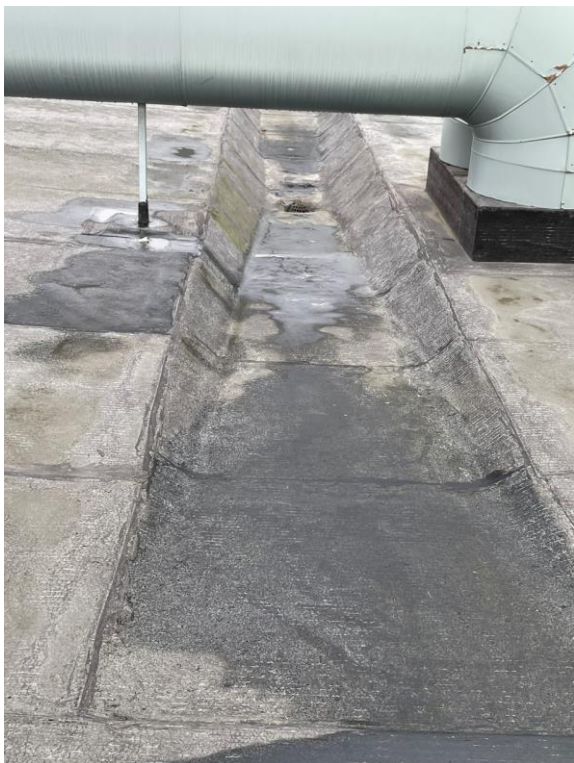
26 Yttertak

| 26 | Yttertak | Gulvbelegg i gymsal buler og er mykt å gå på. Det informeres om at taket har lekkasjer. Tak er ikke befart, men årsak til lekkasje kartlegges og utbedres. | 3 |
| 26 | Yttertak | Taksluk på Omega er tidvis tett, grunnet at varmekabler rundt sluk var ute av drift. Det informeres at varmekabler er utbedret, men det fortsatt er hendelser med lekkasje når det er store nedbørsmengder. Årsak er ukjent, men tekking rundt sluk må kontrolleres. Takbelegg på storskolen har overskredet teknisk levealder. Dette må ses i sammenheng med lekkasjer.<br>Lekkasjer kartlegges, og takbelegg byttes ut. | 3 |

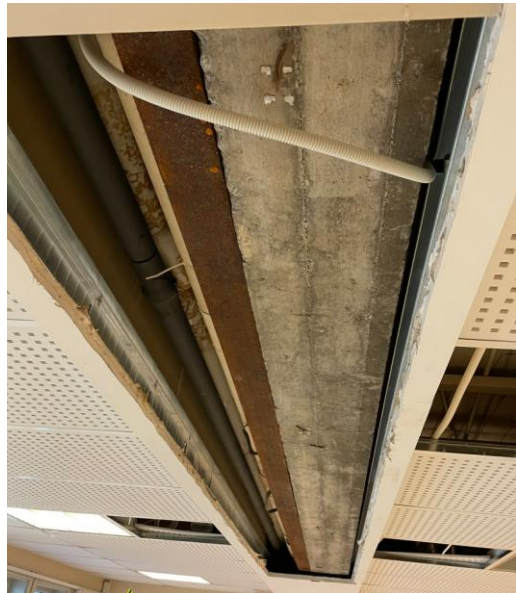
26 Yttertak

| Bygn.delsnr. | Bygningsdel | Tilstandsbeskrivelse | TG |
|---|---|---|---|
| 26 | Yttertak | Taksluk på paviljong blir tett på vinterstid og ved høy vannføring. Dette medfører til lekkasje. Sluk utbedres, slik at vann kan ledes vekk. På vinterstid må sluk inspiseres slik at det ikke tettes/fryser. Himling som er fuktskadet byttes. | 3 |
| 26 | Yttertak | Det observeres lekkasje i dekke over plan 1 i det "gule rommet". Det informeres om at innvendig taknedløp frøs og sprakk. Det er uvisst om årsak er utbedret, men årsak | 3 |

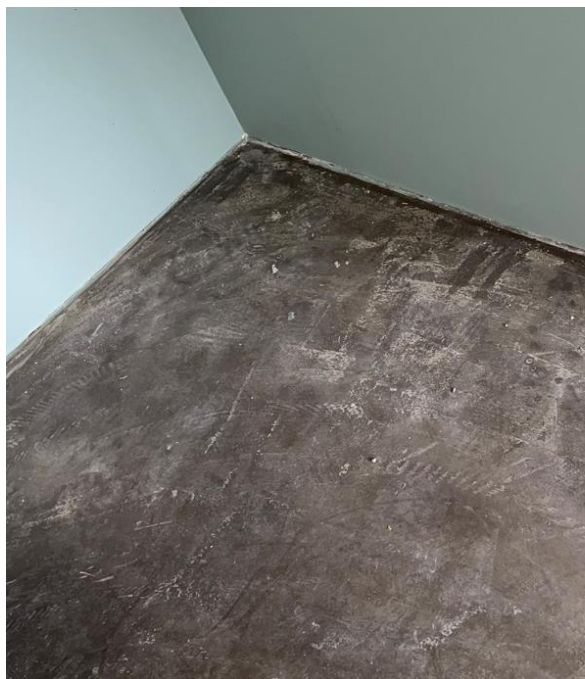
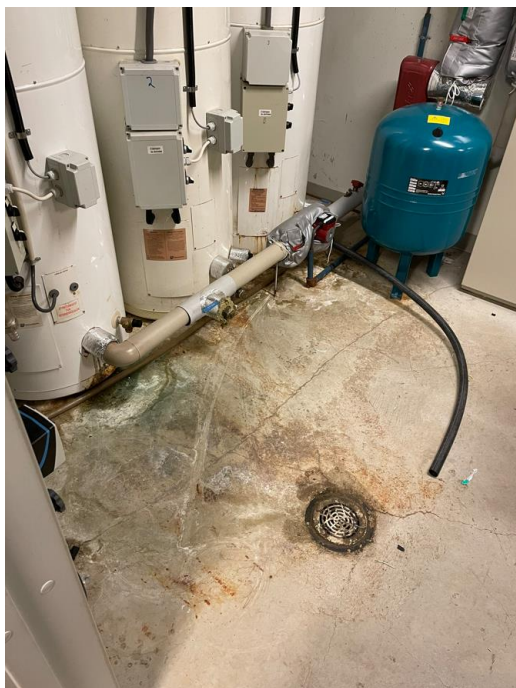
31 Sanitæranlegg

| 31 | Sanitær | Det har akkurat vært lekkasje i plan 1. Årsak til lekkasje fra bunnledning er ikke kartlagt. Bunnledninger videofilmes rundt lekkasjested, og årsak kartlegges. | 3 |

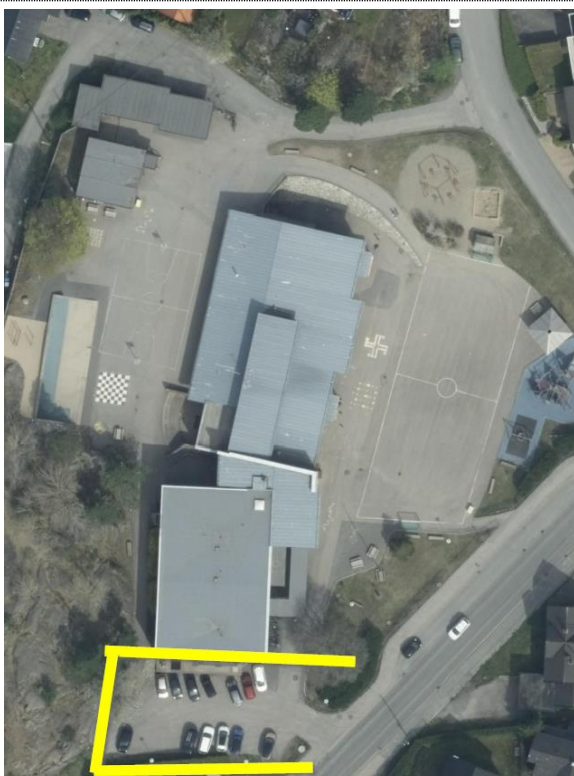
76 Veier og plasser

| 76 | Veier og plasser | Det er mangelfullt med parkeringsplasser for skolens ansatte. Det må parkeres på en spesifikk måte for å ikke blokkere inn- og utkjøring. P-plasser på skolens sørside må merkes opp iht. gjeldende regelverk. Det må vurderes om det kan etableres flere parkeringsplasser for brukere og ansatte ved skolen. | 3 |

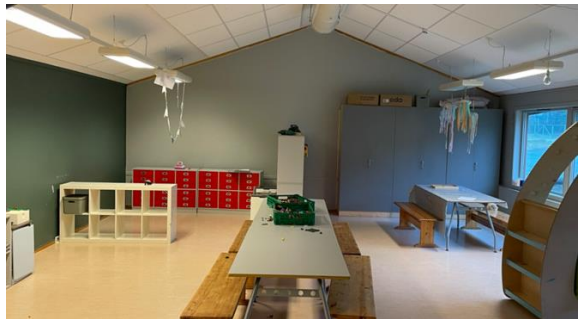
44 Lys

| 44 | Lys | Belysning er ikke tilstrekkelig etablert for brukergruppen. Lys etableres etter rådgiving fra fagkyndig. | 3 |

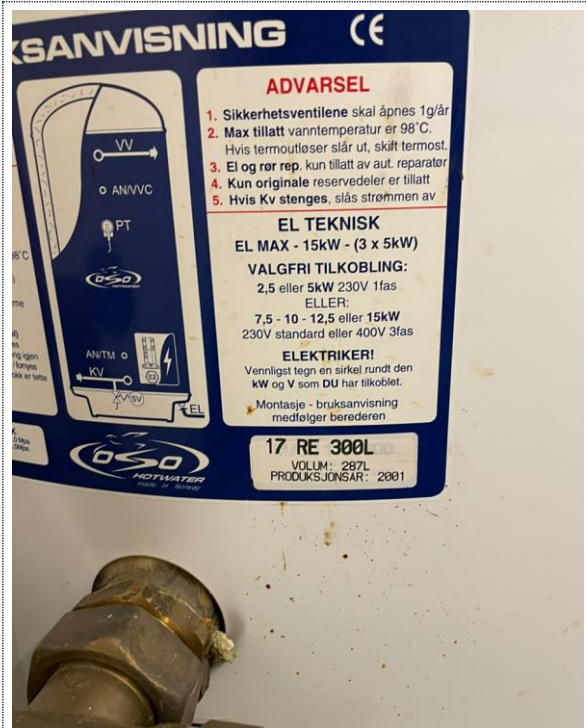
31 Sanitæranlegg

| Bygn.delsnr. | Bygningsdel | Tilstandsbeskrivelse | TG |
|---|---|---|---|
| 31 | Sanitæranlegg | Vannberedere har overskredet teknisk levealder og byttes ut. | 3 |

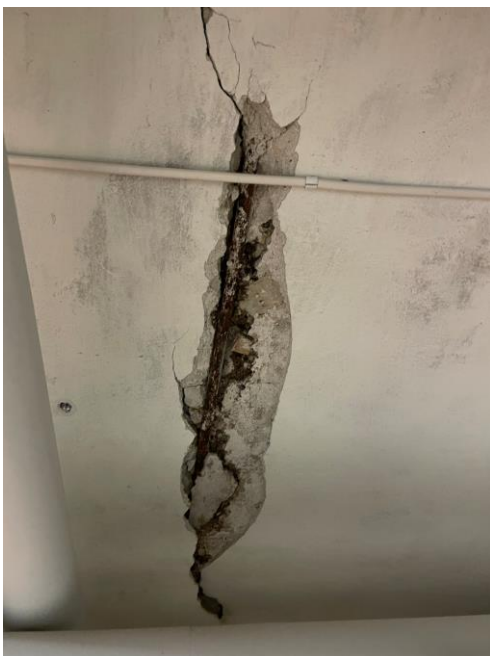
23 Yttervegg

| Bygn.delsnr. | Bygningsdel | Tilstandsbeskrivelse | TG |
|---|---|---|---|
| 23 | Yttervegg | Yttervegg og tak har store sprekker, som er synlige på innside og utside. Det bemerkes at sprekker er gjentakende hver 8 meter. Det kan virke som at bærelinjer er hver 8 meter, men det foreligger ingen tegninger eller annen informasjon som bekrefter dette. Noen sprekker er over 5cm i bredde, med synlig armering. Det observeres sprekker også ved utvendige søyler. Driftsleder oppgir at sprekker har kommet | 3 |

| | | nylig. Det er utført en rapport på sprekkdannelsene av Multiconsult i 2021, men denne foreligger ikke for Norconsult. Sprekker der armering er eksponert for luft, må utbedres. Eventuelle tiltak i rapport fra Multiconsult må utføres. Det bemerkes at denne posten berører flere poster i bygningsdelstabellen, men er oppsummert i denne post. | |

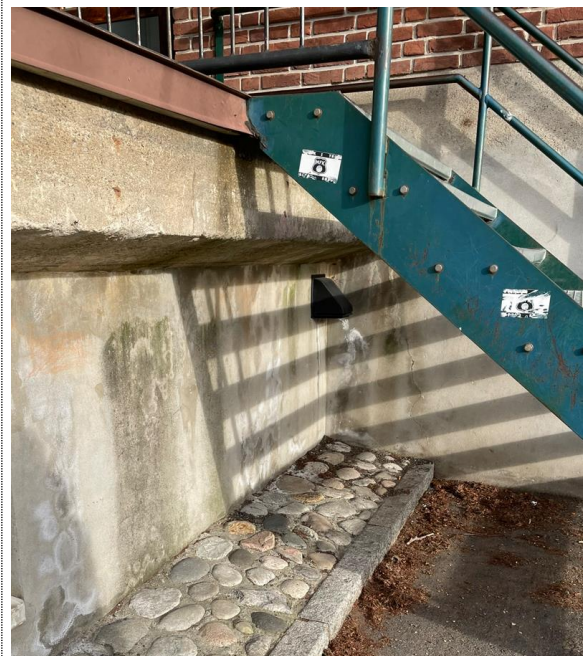
23 Yttervegg

| 23 | Yttervegg | Det observeres fukt og bom på kjellervegger ved heissjakt og korridor. Årsak er ukjent, og må kartlegges. Korrigerende tiltak utføres. | 3 |

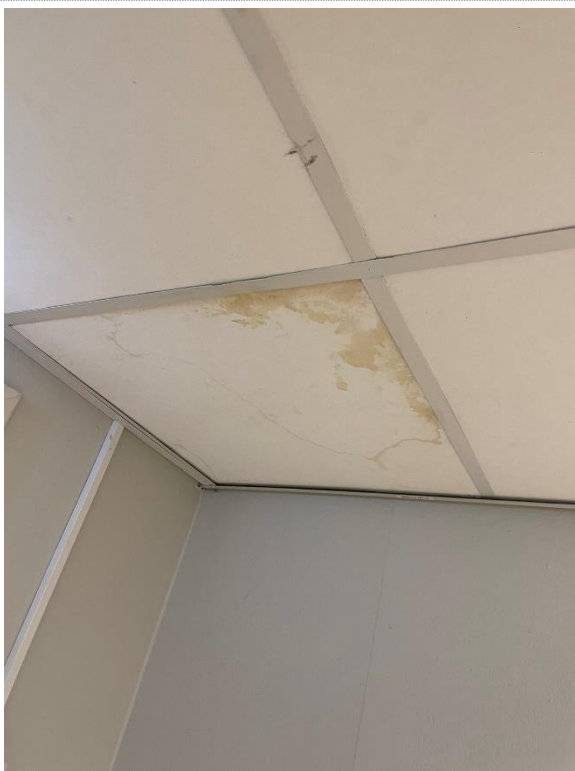
25 Dekker

| 25 | Dekker | Himlingsplater er stedvis misfarget. Ingen synlig pågående lekkasje. Himlingsplater byttes. Om det er et pågående fuktproblem, vil nye himlingsplater bli misfarget, og lekkasje må da kartlegges og utbedres. | 3 |

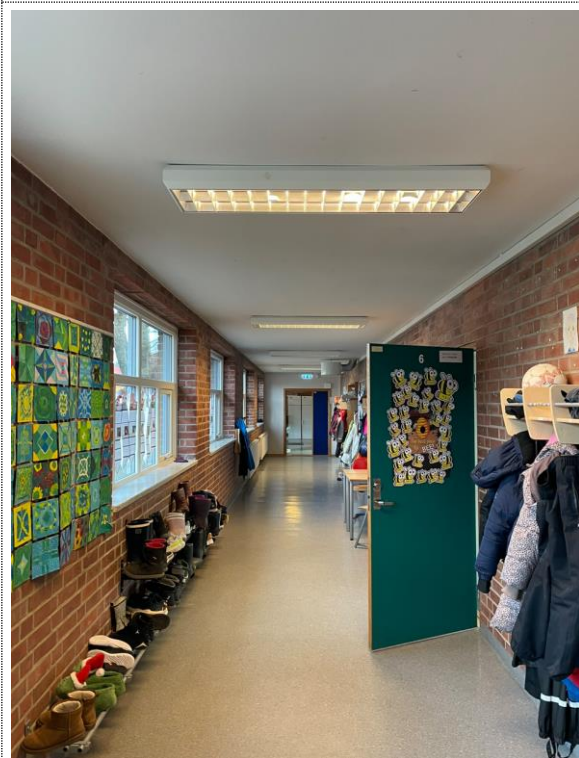
44 Lys

| 44 | Lys | Belysning på skolen er ikke tilstrekkelig etablert for brukergruppen. Generell belysning virker til å være for svakt eller mangelfullt. Lys etableres etter rådgiving fra fagkyndig. | 3 |

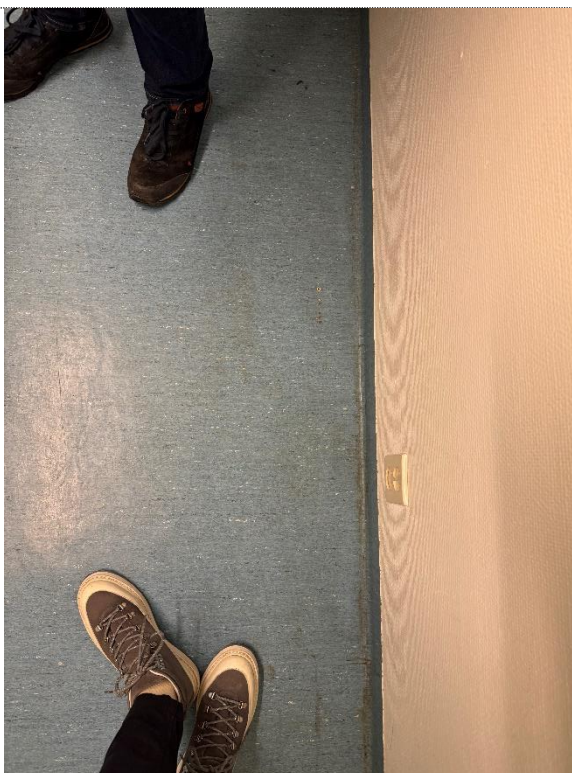
25 Gulvoverflater

| Bygn.delsnr. | Bygningsdel | Tilstandsbeskrivelse | TG |
|---|---|---|---|
| 25 | Dekker | Barnetrinnet: Gulvoverflater fremstår med overskredet levealder. Stedvis sprekker og hull. Gulvoverflater må utbedres. Himlingsplater er stedvis skadet eller misfarget. Himlingsplater må skiftes ut. | 3 |

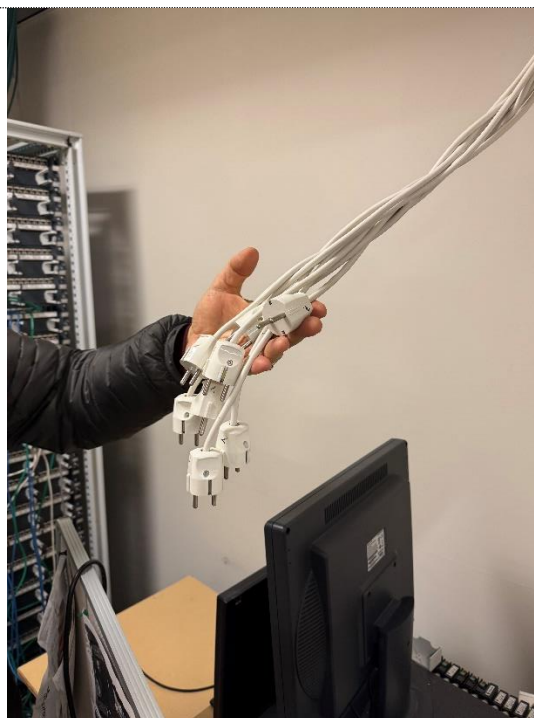
51 Løse ledninger på EL-rom

| 51 | Basisinstallasjoner for ekom og automatisering | Det observeres løse ledninger på EL-rom. Disse må fjernes, og EL-rom må til enhver tid holdes ryddig. | 3 |

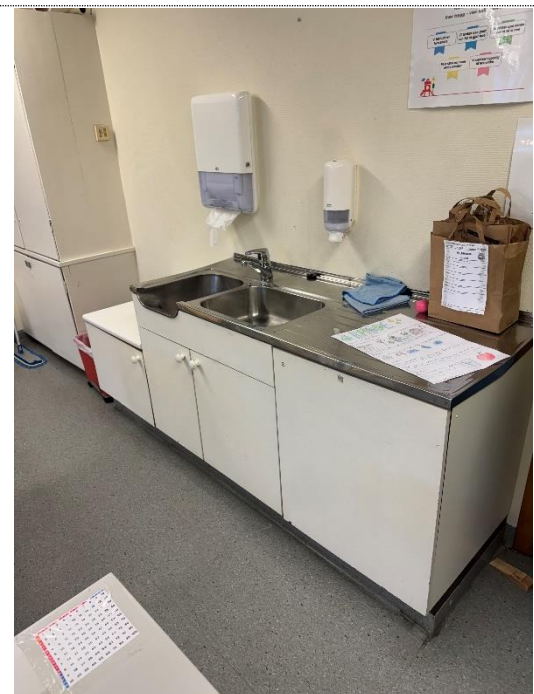
68 Inventar

| 68 | Inventar | Barnetrinnet: Tekjokken er overskredet levealder og må byttes ut. | 3 |

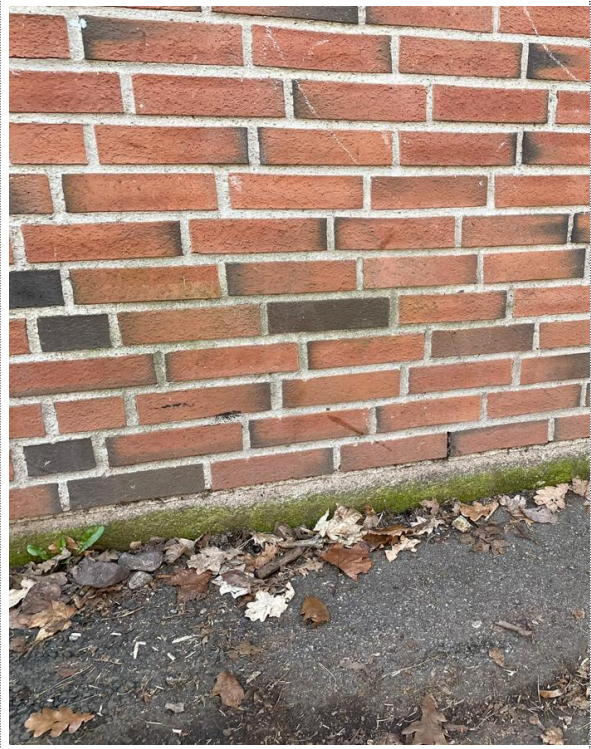
23 Yttervegg

| Bygn.delsnr. | Bygningsdel | Tilstandsbeskrivelse | TG |
|---|---|---|---|
| 23 | Yttervegg | Groe på fasade og tak/beslag. Råte i kledning noen steder. Groe fjernes. Råteskadet panel byttes ut. | 3 |
| 23 | Yttervegg | Det er fuktproblematikk langs ved oppkanten av yttervegg i gymsal. Årsak kartlegges og utbedres. | 3 |

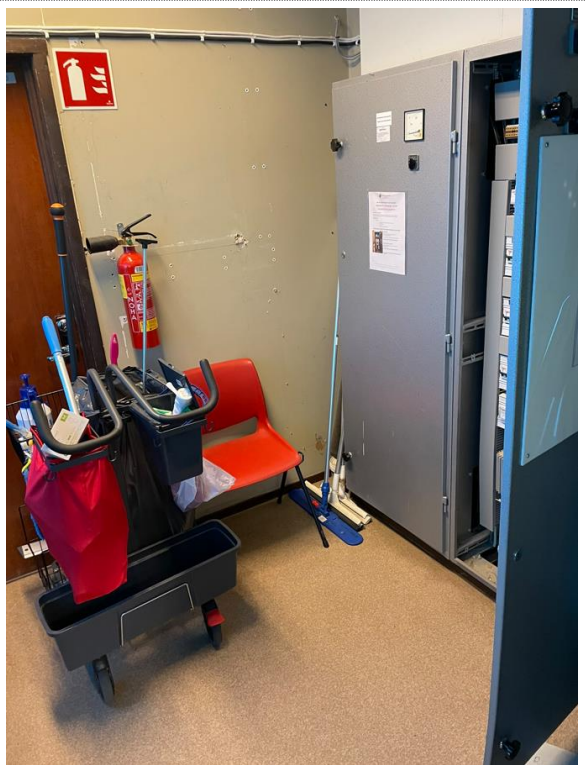
43 Lavspent forsyning

| 43 | Lavspent forsyning | Tekniskrom (eltavlerom) i gymsal er samlokalisert med renholdere, ref. punkt 24. Eltavler kan ikke stå i et rom med høy fuktighet. Dette punkt må ses i sammenheng med utbedringer i punkt 24. Renholdere må flyttes til en mer egnet plass, om ikke luftfuktighet kan senkes. | 3 |

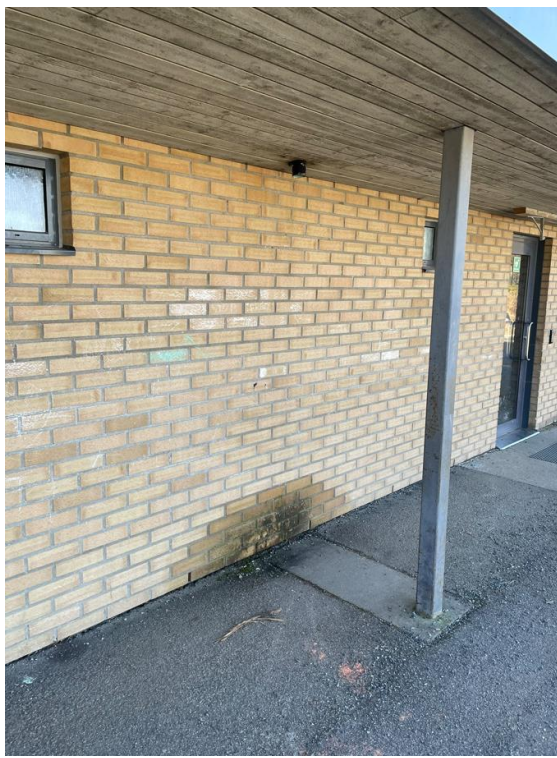
23 Yttervegg

| Bygn.delsnr. | Bygningsdel | Tilstandsbeskrivelse | TG |
|---|---|---|---|
| 23 | Yttervegg | Det mangler taknedløp ved yttervegg ved to lokasjoner. Et ved inngangsparti, og et ved yttervegg på nordside. Vann forårsaker groe og fukt ved yttervegg. Taknedløp etableres med faglig god utførelse. | 3 |

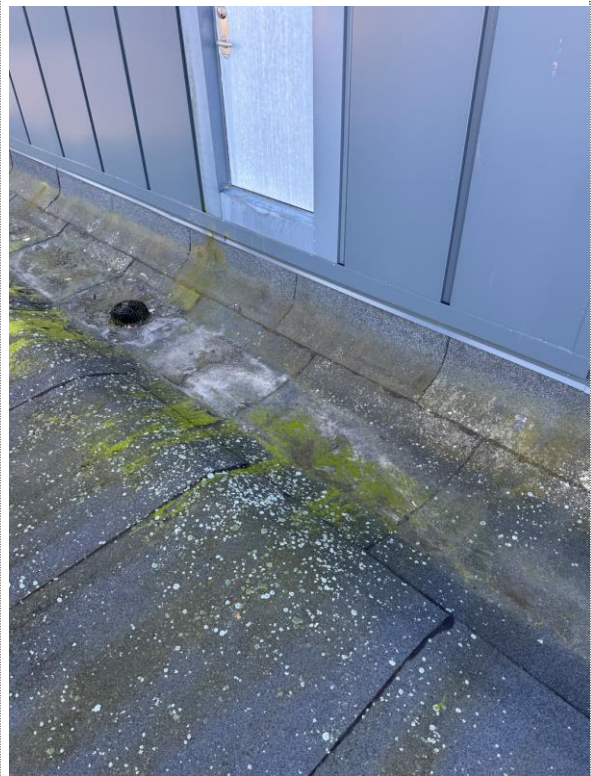
26 Yttertak

| Bygn.delsnr. | Bygningsdel | Tilstandsbeskrivelse | TG |
|---|---|---|---|
| 26 | Yttertak | Det er historikk med taklekkasje. Gymsal har fortsatt lekkasjer ved store snømengder. Årsak kartlegges. Ved takbefaring observeres det at takbelegg og -tekking har overskredet levealder. Alder og utforming på tak må ses i | 3 |

| | | sammenheng med taklekkasjer. Takoverflater byttes ut. Dette gjelder både skolen, og takplater over bibliotek. | |

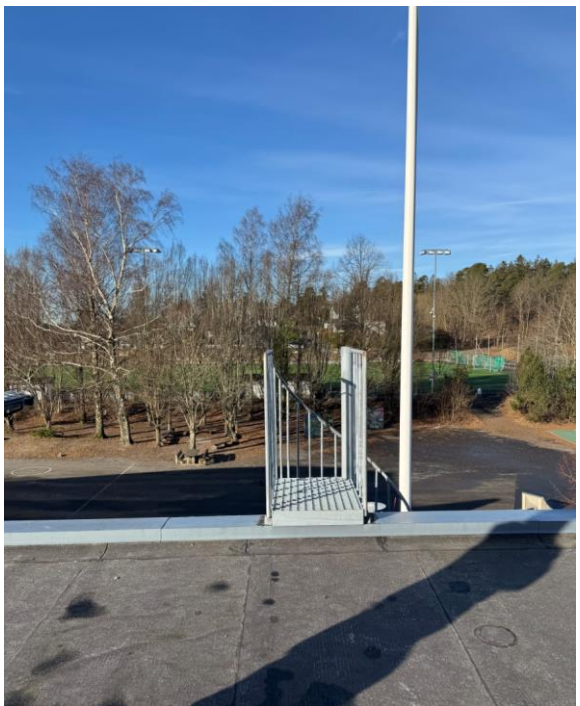
28 Trapper, balkonger, m.m

| 28 | Trapper, balkonger, m.m | Trapp fra plan 2 til tak må utføres med sikkerhetsrekkverk ved overgang til tak. Rekkverk etableres minst 1m til hver side fra trapp. | 3 |

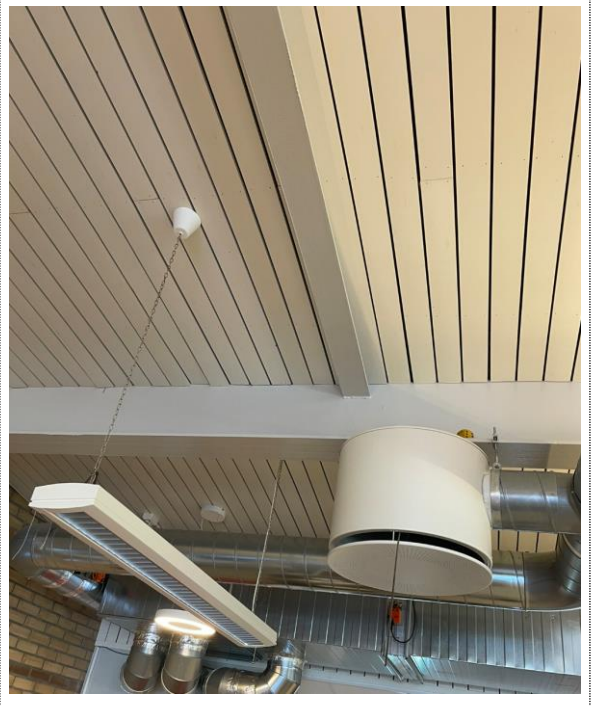
36 Luftbehandling

| 36 | Luftbehandling | Det observeres høy lyd fra ventilasjonssystem i bibliotek. Lyd ble målt til 63dB med iPhone. Alder og tilstand på ventilasjonsanlegg må stadfestes. Årsak kartlegges og utbedres. | 3 |

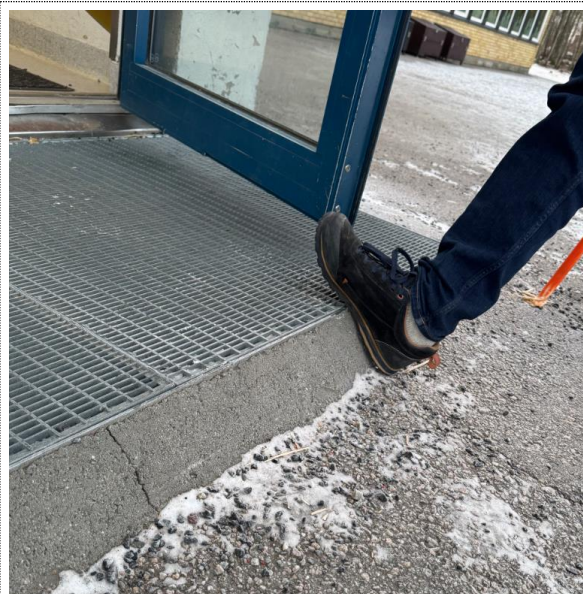
20. Inngangsdør mot lekeplass på bakside. Kant er for bratt for eksempelvis rullestolbrukere.

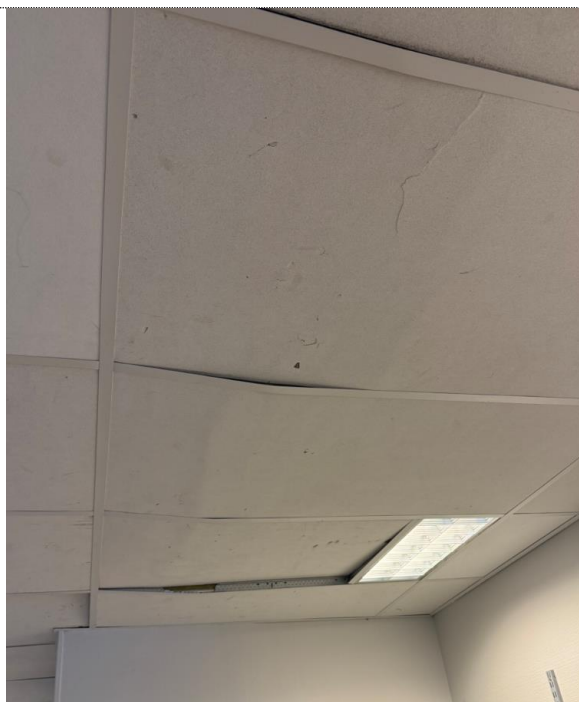
25. Himlingsplater

| 25 | Dekker | Himlingsplater har stedvise skader og indikasjon på fukt. Det påses ingen lekkasje bak himlingsplater. Himlingsplater byttes ut. | 3 |

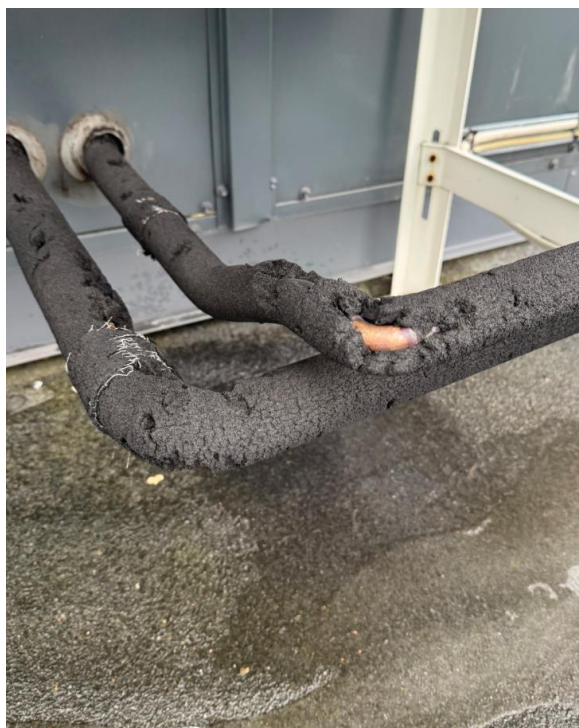
| 36 | Luftbehandling | Isolasjon rundt utvendige føringer for ventilasjon på tak, er mangelfull. Isolasjon byttes ut, og sikres med nett eller lignende for beskyttelse av eksempelvis fugler. | 3 |

36 Luftbehandling. Isolasjon rundt rør.

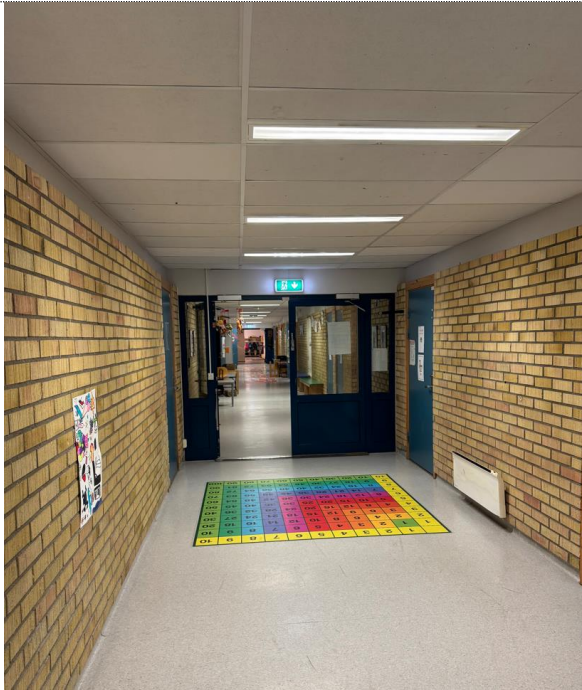
44 Belysning

| 44 | Lys | Generell belysning virker til å være for svakt. Det er for få lysarmaturer, og disse lyser også for svakt. Lysarmaturer må byttes ut, og antall økes. | 3 |

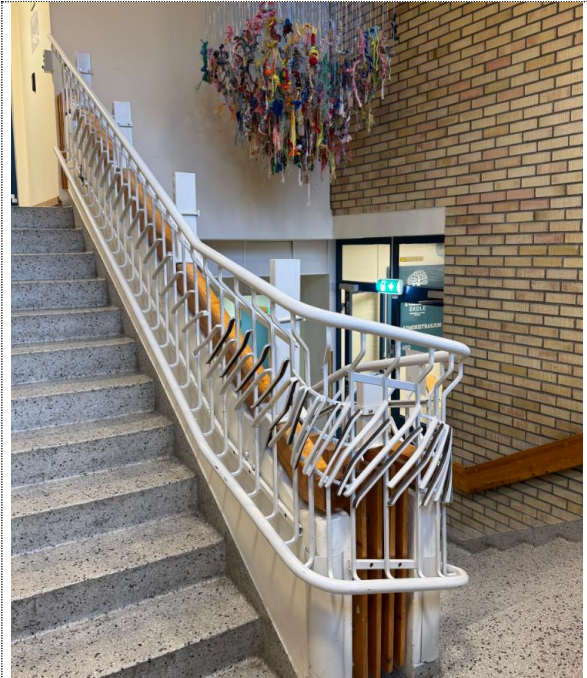
62 Trappeheis

| 62 | Person- og varetransport | Trappeheis er ute av drift. Renholdere prøvde å benytte denne for transport av vaskeapparat, og overgikk trolig heisens kapasitet. Heis må settes i drift. | 3 |

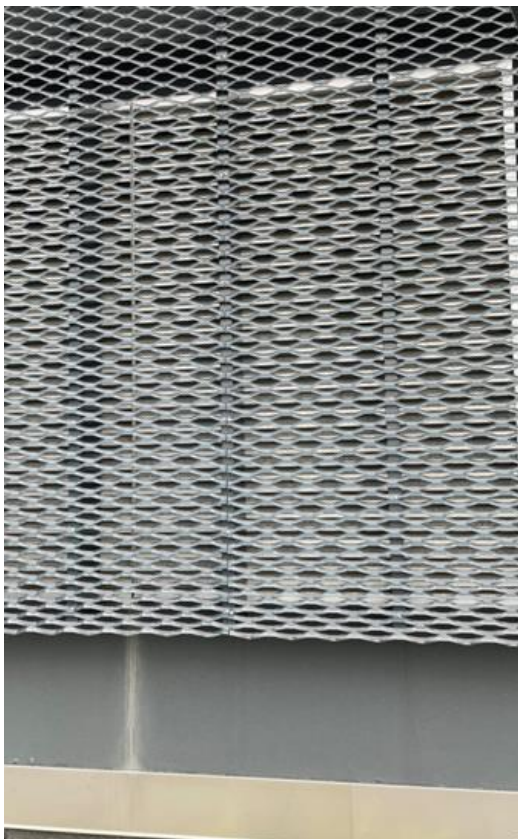
23 Yttervegg

| Bygn.delsnr. | Bygningsdel | Tilstandsbeskrivelse | TG |
|---|---|---|---|
| 23 | Yttervegg | Inntaksrist for teknisk anlegg på tak er ugunstig plassert. Det blåser inn snø i tekniske rister, og videre inn i bygg via kanaler. Dette kan skape fuktproblematikk i bygg. Løsning og plassering av teknisk utstyr og inntaksrist må ses på i samråd med RIV og RIB. Plassering av inntak må vurderes. | 3 |

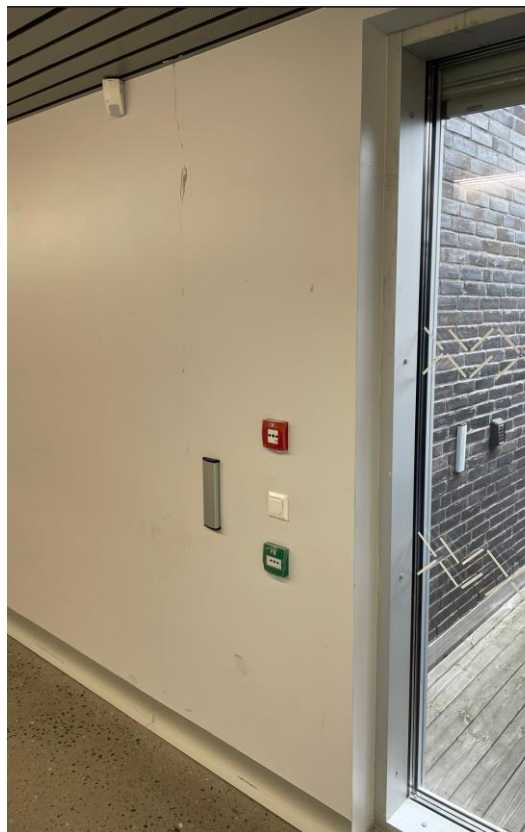
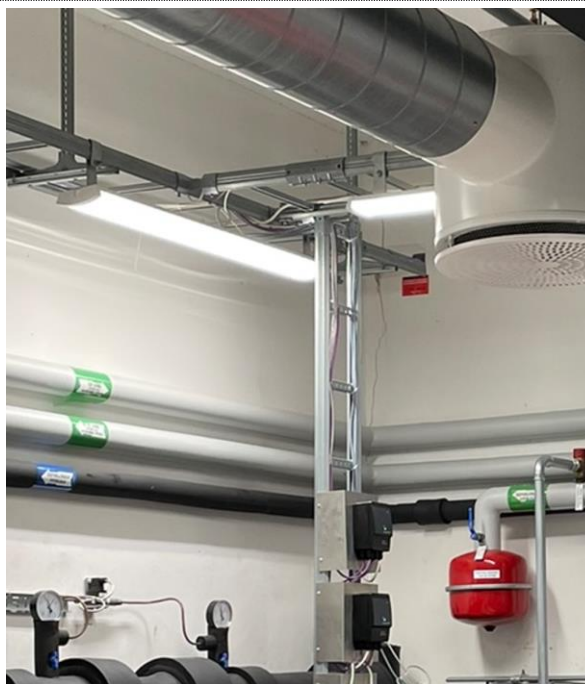
24 Innervegg

| Bygn.delsnr. | Bygningsdel | Tilstandsbeskrivelse | TG |
|---|---|---|---|
| 24 | Innervegg | Det bemerkes at betongvegg på innside har sprekker. Dette gjelder betongvegg i korridor i plan 1. På en relativ ny skole, fremstår det som unormalt med så opptredende sprekker. Årsak kartlegges. | 3 |

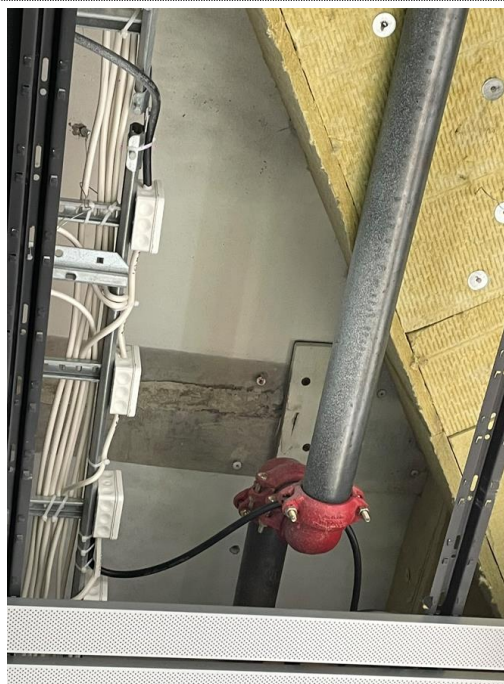
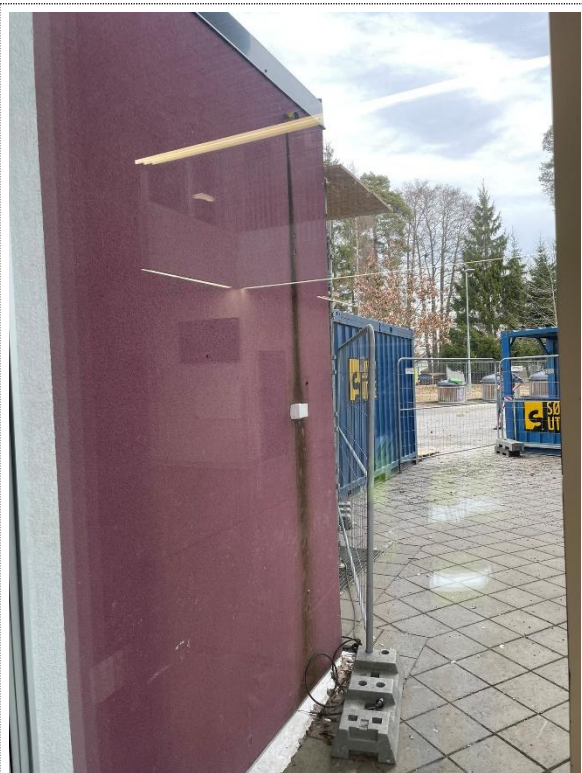
26 Yttertak

| Bygn.delsnr. | Bygningsdel | Tilstandsbeskrivelse | TG |
|---|---|---|---|
| 26 | Yttertak | Himlingsplater er fjernet i plan 3 grunnet fuktinntrengning. Dette er utført ved to lokasjoner, og det informeres om at dette trolig er lekkasje fra tak. Årsak er ikke kjent, men det mistenkes at overganger mellom takbelegg og beslag, eller oppkanter ikke er tilstrekkelig utført. Innfelt beslag er ikke tilstrekkelig innfelt i yttervegg ved befaringstidspunkt. Det har også vært lekkasjer fra tak i bibliotek. Årsak til lekkasjer kartlegges og utbedres. | 3 |
| 26 | Yttertak | For kort utløp ved inngangsparti, og vann renner ned langs yttervegg og på stikkontakt. Synlige fuktmerker. Elektrisk installasjon er fuktutsatt. Takvann må ivaretas med god faglig løsning. | 3 |

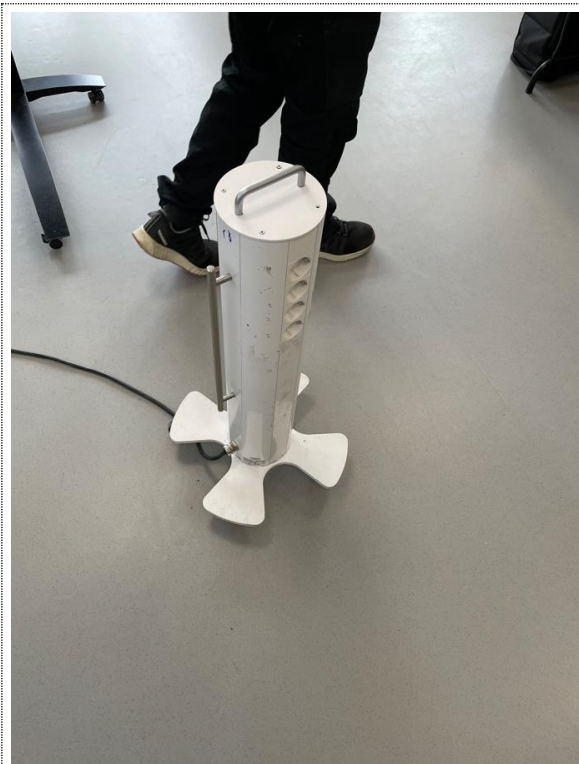
43 Lavspent forsyning

| Bygn.delsnr. | Bygningsdel | Tilstandsbeskrivelse | TG |
|---|---|---|---|
| 43 | Lavspent forsyning | Det benyttes mobile stikktårn i klasserom. FDV-dokumentasjon for elektro kontrolleres for å bekrefte at prosjektert kapasitet er i tråd med opptredende kapasitet. Bruk av mobile stikktårn må kartlegges og godkjennes av RIE. Bruk av skjøteledninger skal unngås grunnet brannfare. | 3 |
