Moss kommune

## ► Tilstandsvurderinger skoler

### Vedlegg 2

Oppdragsnr.: 52409800 Dokumentnr.: TEK-1 Versjon: J02 Dato: 2025-05-06

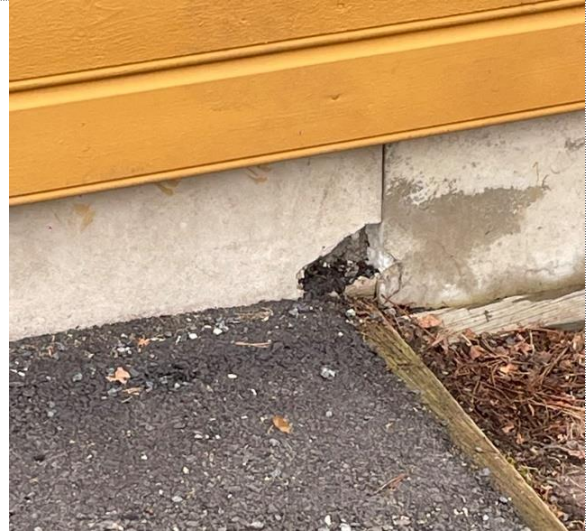
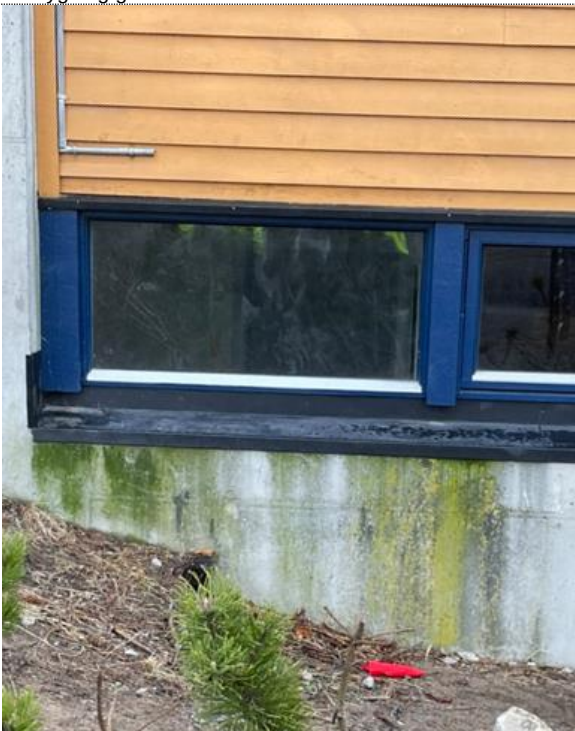
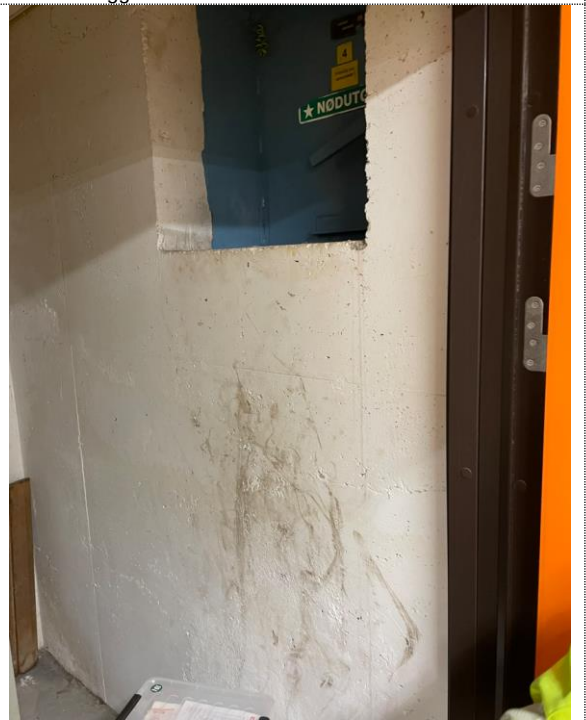
23 Yttervegg

| Bygn.delsnr. | Bygningsdel | Tilstandsbeskrivelse | TG |
|---|---|---|---|
| 23 | Yttervegger | Yttervegger i kjeller har fuktskader og bom. Årsak kartlegges. Utbedring på innvendige overflater må utføres når fuktproblematikk er løst og utbedret. | 3 |
| 23 | Yttervegger | Fasade har grovevekst, og noe panelbord har råteskade. Bord med råde byttes ut. Fasade vaskes for groe. | 3 |

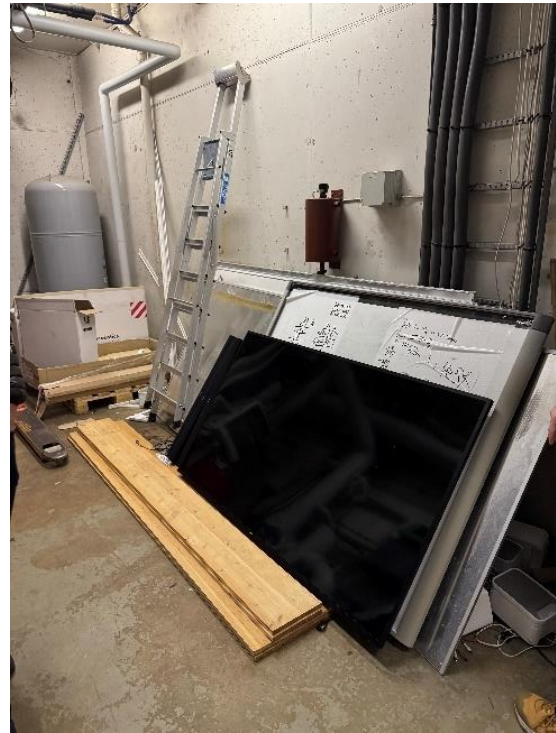
31 Sanitær. Stoppekran for skole, med en enkel luke over.

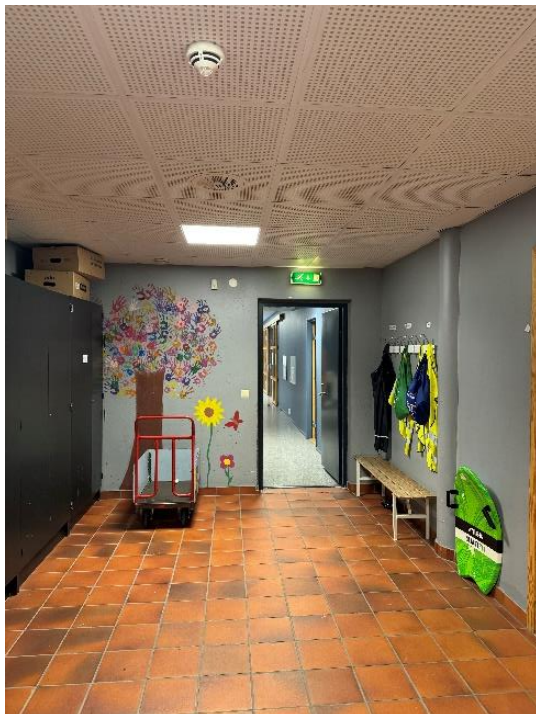
| Bygn.delsnr. | Bygningsdel | Tilstandsbeskrivelse | TG |
|---|---|---|---|
| 44 | Lys | Belysning er ikke tilstrekkelig etablert for brukergruppen. Generell belysning virker til å være for svakt eller mangelfullt. Lys etableres etter rådgiving fra fagkyndig. | 3 |

44 Lys mangler i oppgang

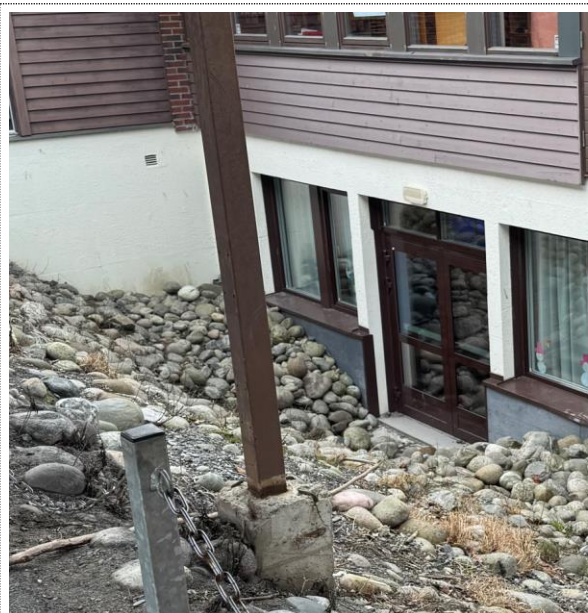
23 Yttervegger

| 23 | Yttervegg | Teglfasade er ført ned i terreng, og trekker fukt. Terreng burde i disse områdene senkes, slik at det etableres avstand mellom teglfasade og terreng.<br>Det er også stedvis groe på trepanel i fasade. Panel virker til å være i god tilstand, men groe må fjernes, og panel overflatebehandles. | 3 |

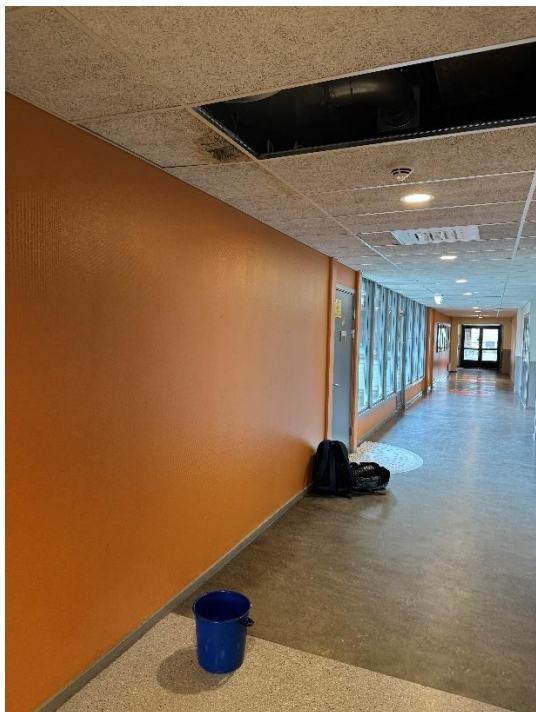
25 Dekker

| 25 | Dekker | Himlingsplater er stedvis misfarget. Det kan antyde fuktproblemer. Himlingsplater byttes ut, og om de etter utskiftning misfarges, er det en pågående lekkasje som må utbedres. Driftspersonell må etterse eventuelle lekkasjer. | 3 |

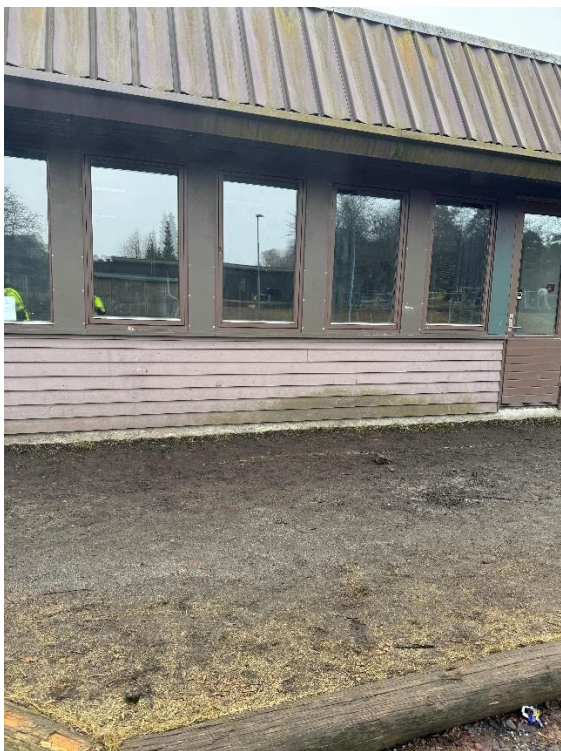
26 Yttertak

| 26 | Yttertak | Det informeres om aktive taklekkasjer på skolen. På befaringsstidspunkt var det i korridor en pågående lekkasje. Det var fjernet himlingsplater, og plassert ut en bøtte under lekkasjen. Tak er ikke befart, men kun visuelt besiktet fra terrengnivå. Om tak er fra byggeår, er teknisk alder overskredet og må byttes i sin helhet. Alder og tilstand er ukjent.<br>Årsak for lekkasjer kartlegges og utbedres. | 3 |

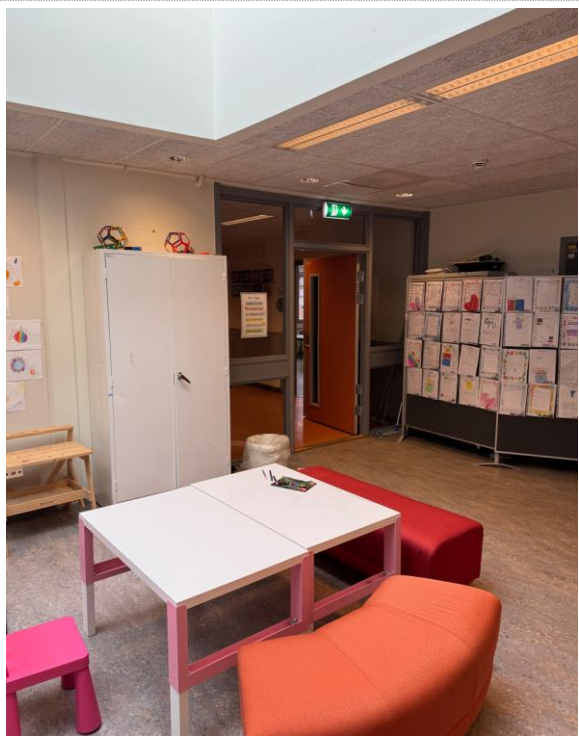
44 Lys

| 44 | Lys | Belysning er ikke tilstrekkelig etablert for brukergruppen. Generell belysning virker til å være for svakt eller mangelfullt. Lys etableres etter rådgiving fra fagkyndig. Kjellerplan bemerkes spesielt, som får lite dagslys. | 3 |

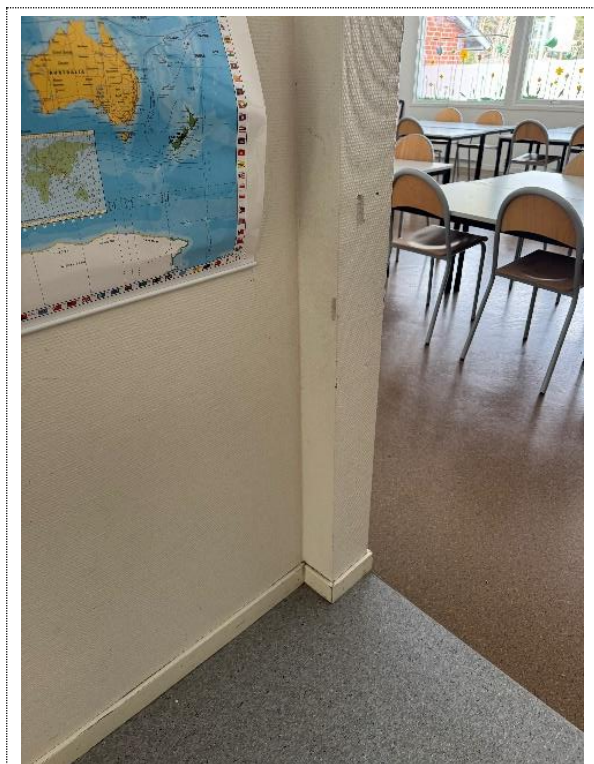
24 Innvendige vegger, overflater

| 24 | Innervegger | Overflater på innvendige vegger fremstår som slitte, og med stedvis løs og skadet strie/overflater. Alder på overflater er overskredet, og må skiftes ut. | 3 |

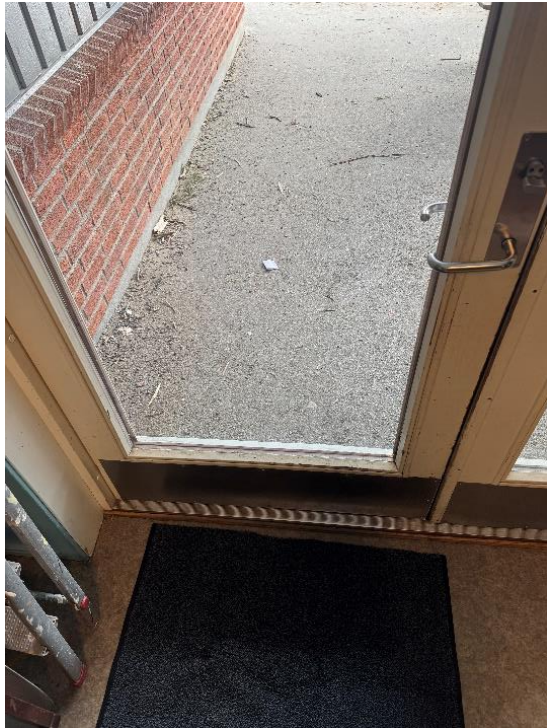
25 Dekker, mangler fotskraperist

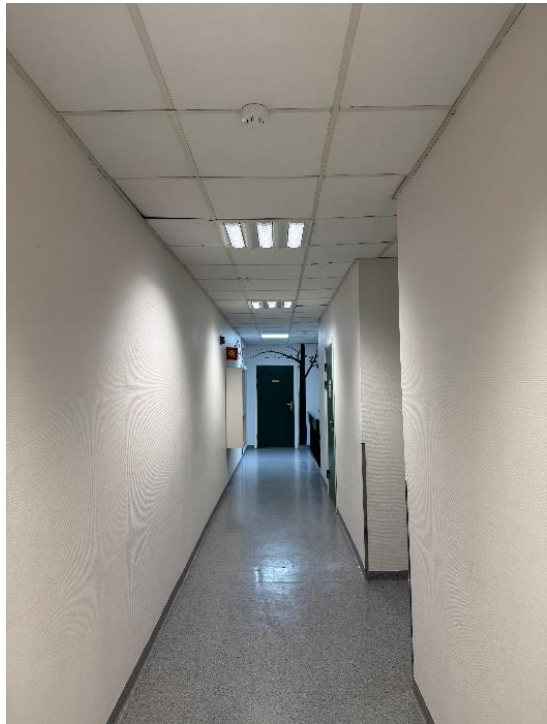
44 Lys

| 44 | Lys | Belysning er ikke tilstrekkelig etablert for brukergruppen. Generell belysning virker til å være for svakt eller mangelfullt. Lys etableres etter rådgiving fra fagkyndig. | 3 |
