# Fv. 120 Gang- og sykkelveg ved Rødsund

Viken fylkeskommune

Konsekvensvurdering av brualternativene for  
tema landskapsbilde og kulturarv

DOKUMENTKODE: 20160111-PLAN-RAP-001

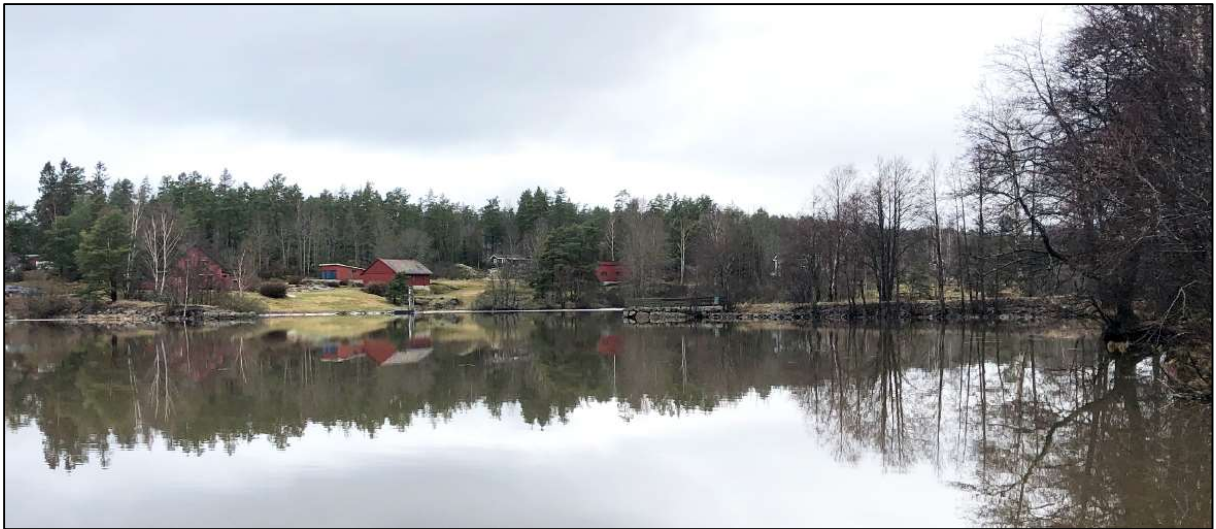
*Figur 3-5: Dagens situasjon sett mot nordvest fra strandsonen langs friluftsområdet. Sommeren 2020 har Våler kommune etablert en tilrettelagt strand langs store deler av tilløpsfyllingen. Denne vises ikke på bildet. Kilde: Multiconsult*

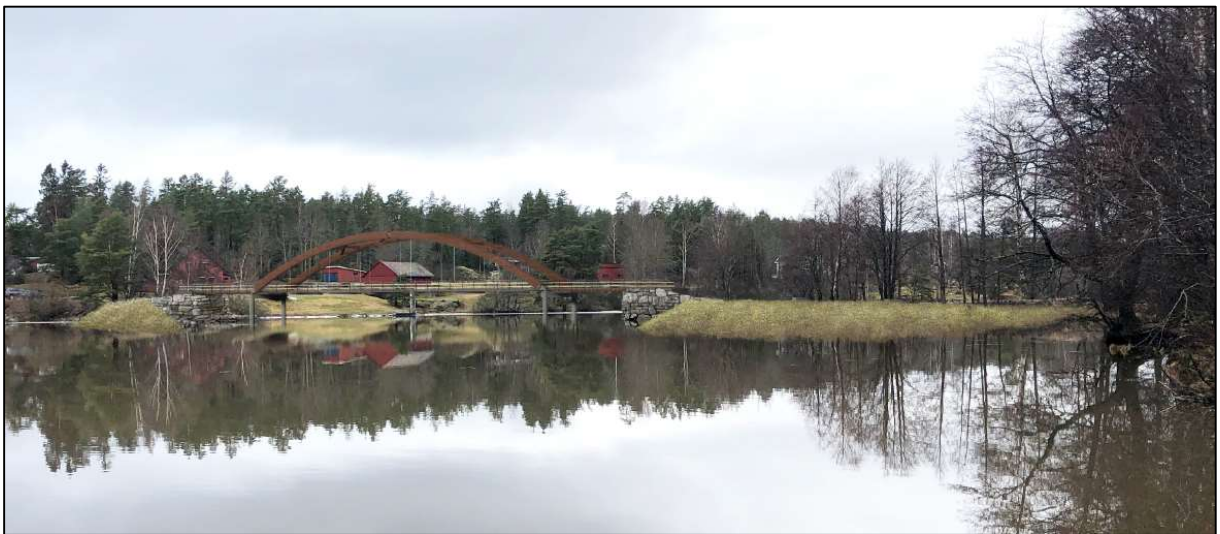
*Figur 3-6: Alternativ 1. Kort bru på oppmurte landkar med oppfylling i sjøen. Fyllingene strekker seg kun langs sidene av gang- og sykkelvegen for å unngå fyllinger som snevrer inn løpet under brua. Under brua vil det være oppmurte landkar av stein oppå dagens landkar. Kilde: Multiconsult*

Alternativ 1. Kort bru med oppmurte landkar på dagens landkar, samt oppfylling i sjøen

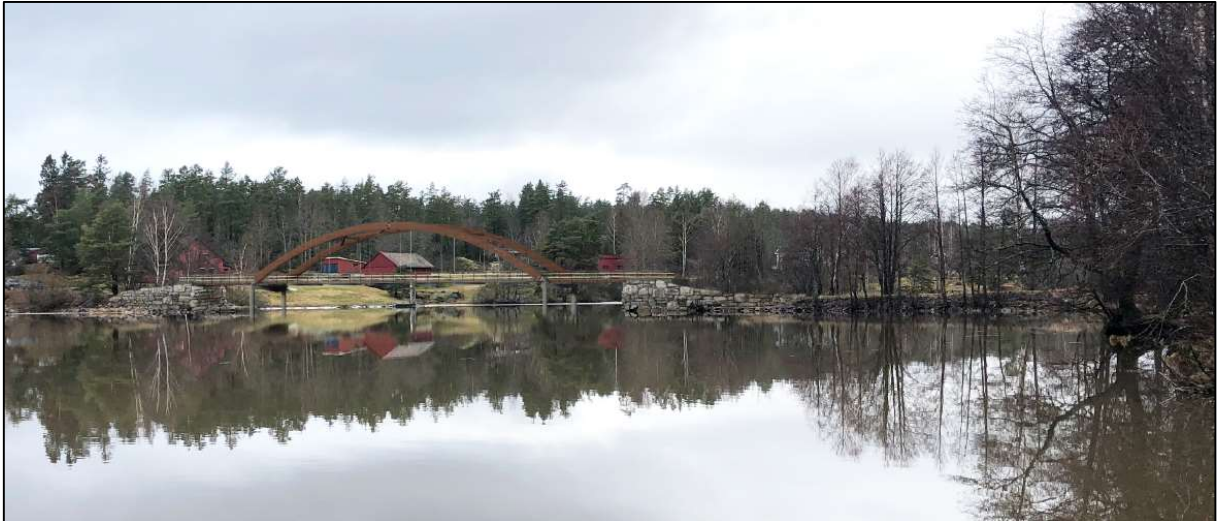
Figur 3-7: Alternativ 2. Kort bru med oppmurte landkar på dagens landkar og tilløpsfyllinger. Kilde: Multiconsult

Alternativ 2. Kort bru med oppmurte landkar på dagens landkar og tilløpsfyllinger

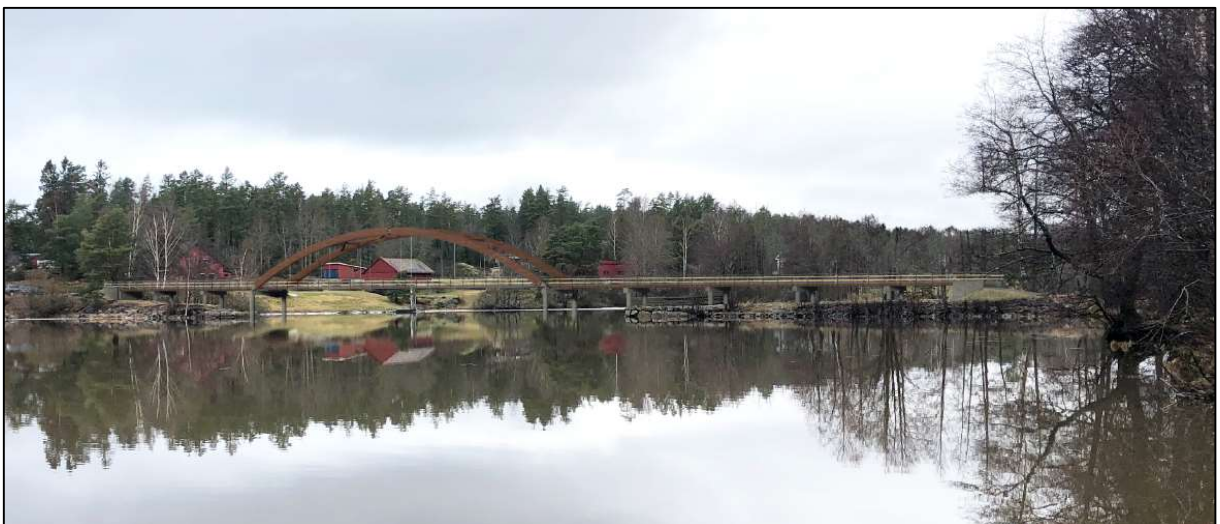
Figur 3-8: Alternativ 3. Lang bru på søyler oppå dagens landkar og tilløpsfyllinger. Kilde: Multiconsult

Alternativ 3. Lang bru på søyler oppå dagens landkar og tilløpsfyllinger

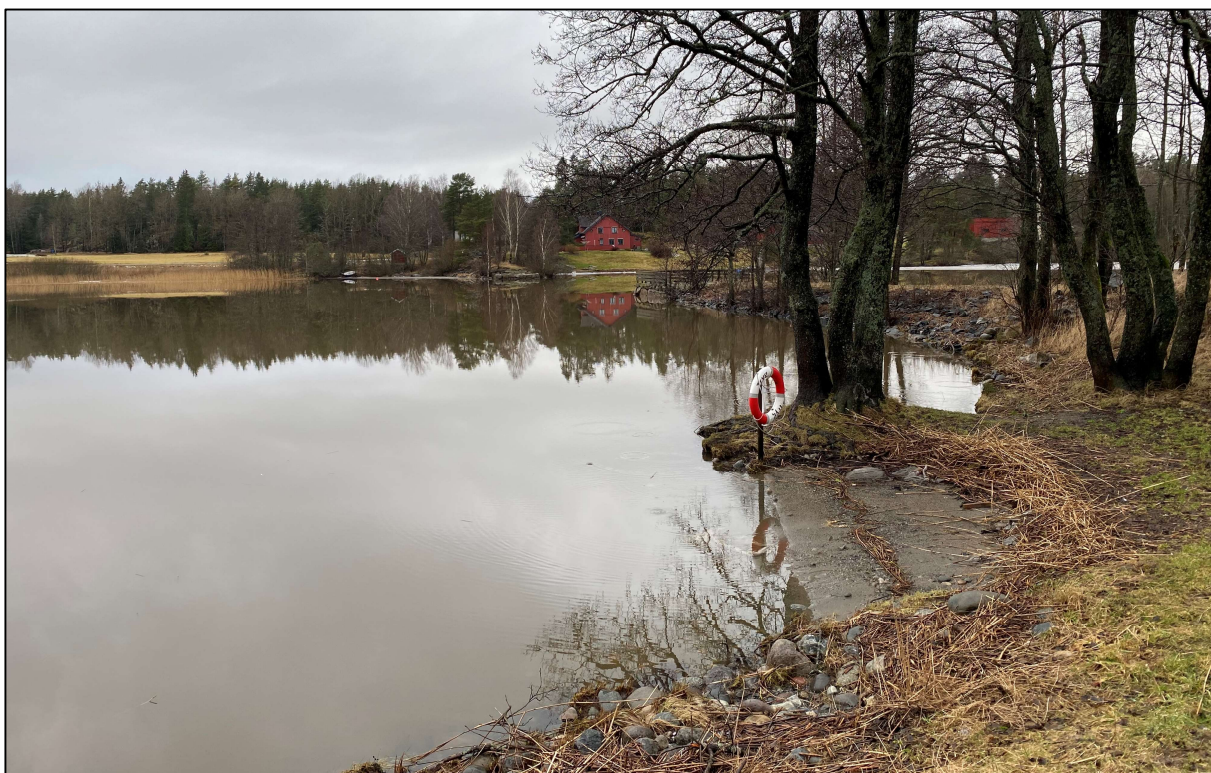
Figur 4-12: Tilløpsfyllingen sett fra stranda i friluftsområdet. Fyllingen er så lav at den ikke stenger for utsikten fra området sett mot nordvest. Kilde: Multiconsult

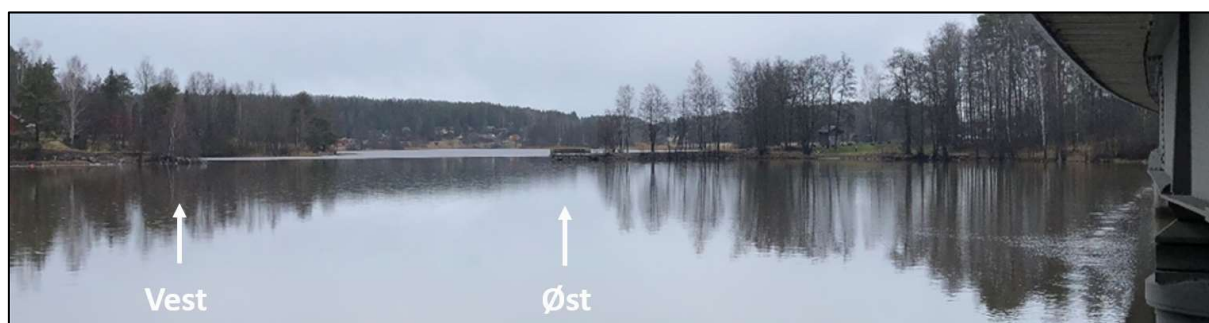
Figur 5-2: Landkarene til gamle Rødsund bru sett fra sør, ved nye Rødsund bru. Kilde: Multiconsult

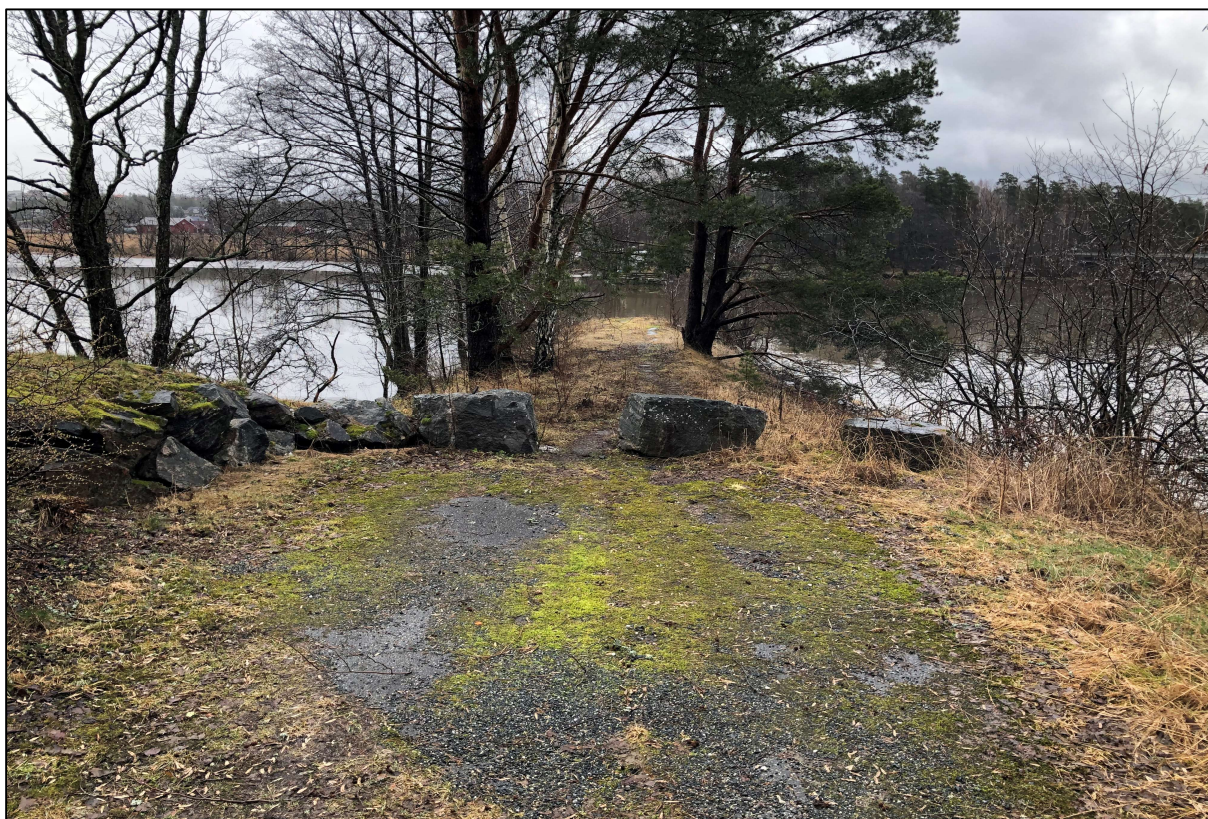
*Figur 5-3: Landkar vest, sett mot øst. Dette landkaret er avsatt til hensynssone i kommunalt overordnet planverk (Moss kommune), og har eget Askeladden ID – nummer 236536-1. Kilde: Multiconsult*

Askeladden ID 236536-1 er gamle Rødsund brus vestre landkar. Dette er i Askeladden spesifisert datert til 1863 (konsistent med bruas offisielle åpningsår 1865). Landkaret er vernet gjennom Moss kommunes kommunedelplan for kulturminner, vedtatt 12.01.2018. Dette er en disponering som forteller om kommunens høye prioritering av dette kulturminnet som viktig for å kunne fortelle lokal og regional historie.

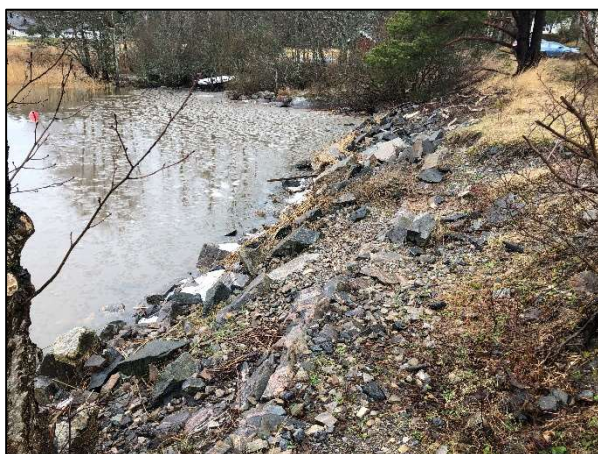
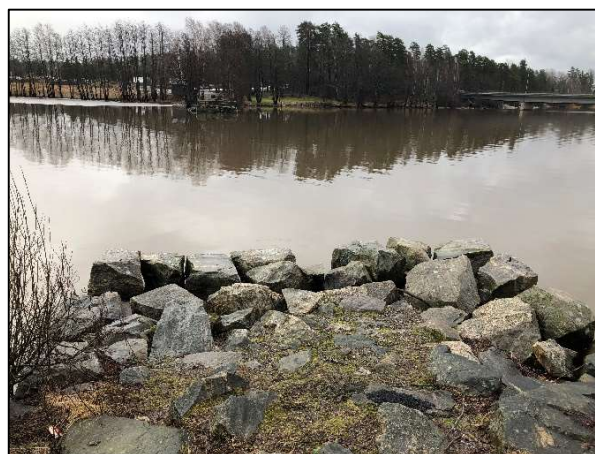
*Figur 5-4: Landkar vest sett mot vest (venstre), sørsiden av vollen mot vannet. Enden av landkaret (høyre), sett mot østre landkar. Kilde: Multiconsult*

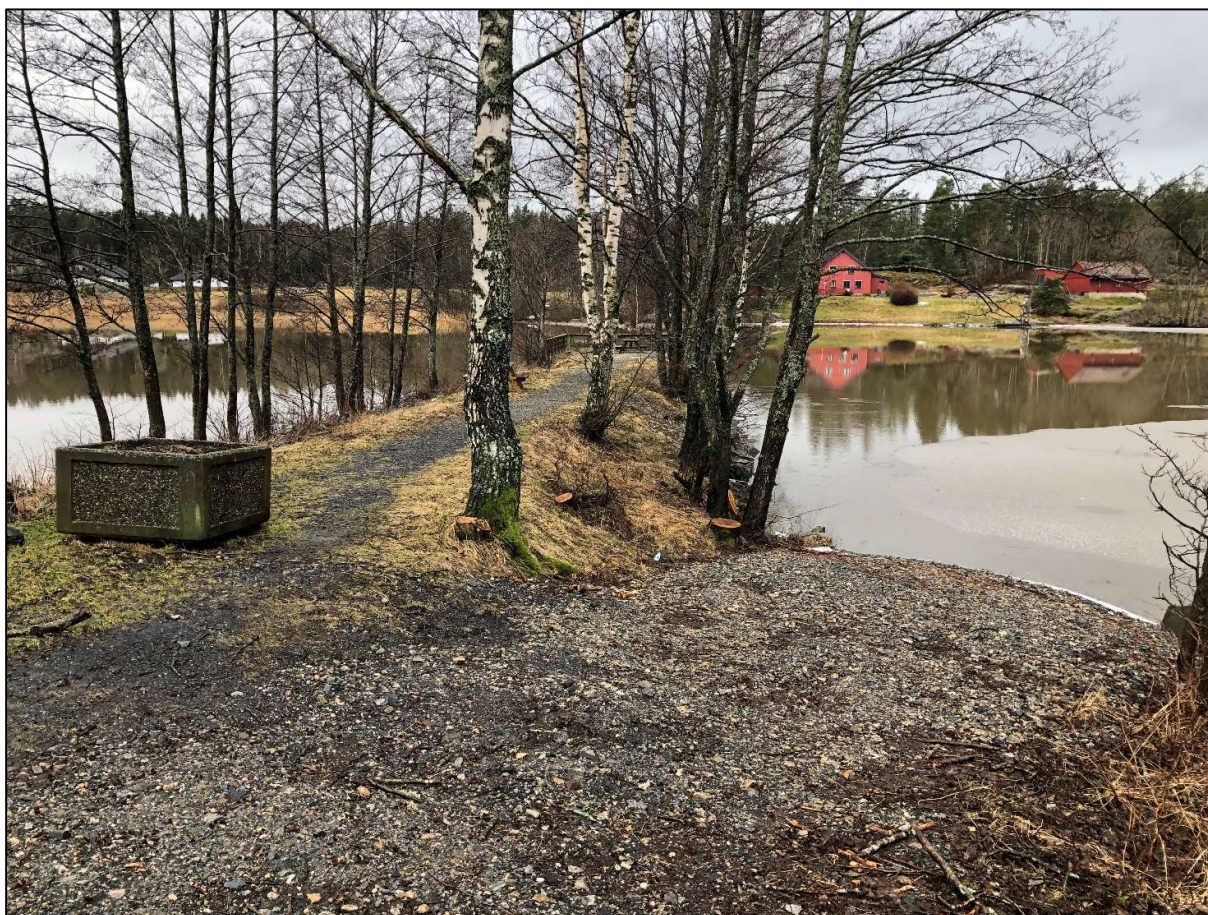
Figur 5-5: Landkar øst, sett mot vest. I bakgrunnen det SEFRAK-registrerte huset på østsiden (det røde lengst mot venstre). Landkar øst er ikke avsatt til hensynssone bevaring i reguleringsplan, men til del av hensynssone friluftsliv i kommunalt overordnet planverk (kommuneplanens arealdel Våler kommune). Kilde: Multiconsult

Østre landkar er i kommuneplanen lagt inn under Rød friområde. Formål er i kommuneplanens arealdel definert som LNF (landbruks-, natur og friluftsmål) med hensynssone H530 friluftsliv (<https://kommunekart.com/klient/valer>). Dette landkaret har ikke ID-nummer i Askeladden.

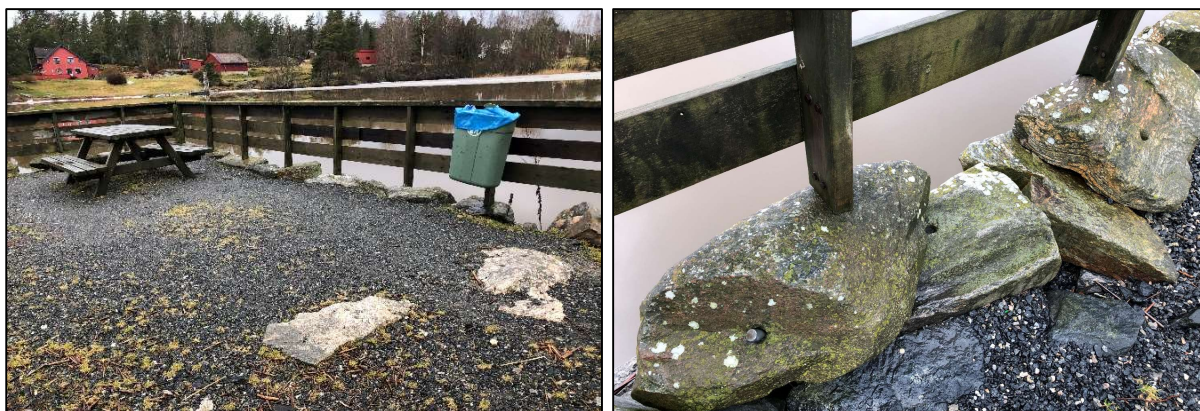
Figur 5-6: Landkar øst, sett mot nordvest (venstre). Rasteplassen, mot vannet. I bakgrunnen det SEFRAK-registrerte huset på østsiden (lengst mot venstre). Detalj fra muren mot vannet (høyre), sett mot sørøst. Kilde: Multiconsult

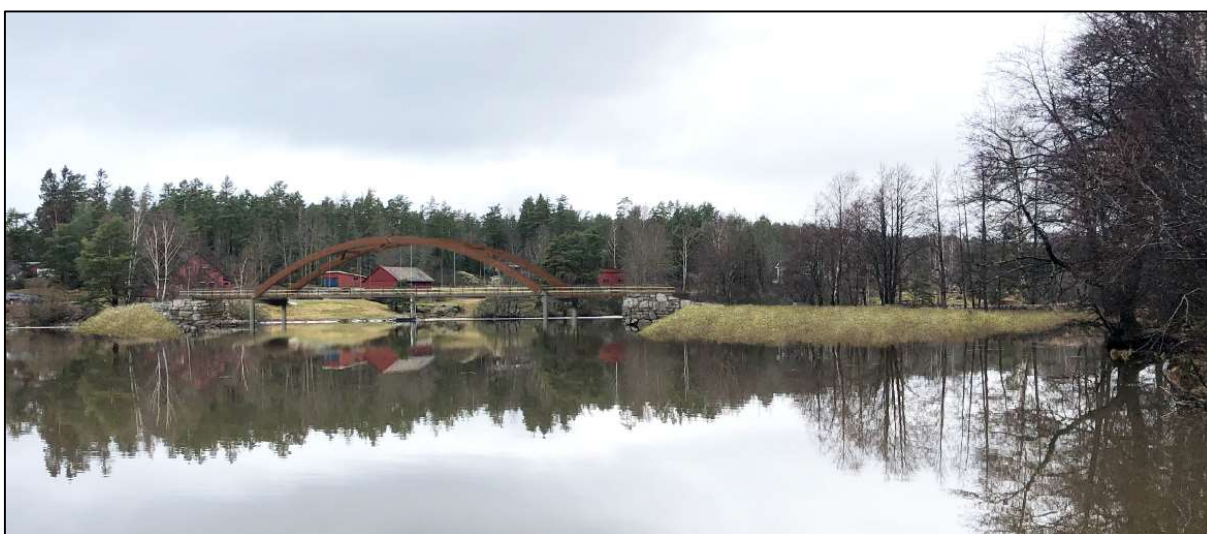
Figur 5-7: Alternativ 1. Kort bru med oppfylling i sjøen. Fyllingene i alternativ 1 strekker seg kun langs sidene av gang- og sykkelvegen for å unngå fyllinger som snevrer inn løpet under brua. Under brua vil det være oppmurte landkar av stein oppå dagens landkar. Kilde: Multiconsult

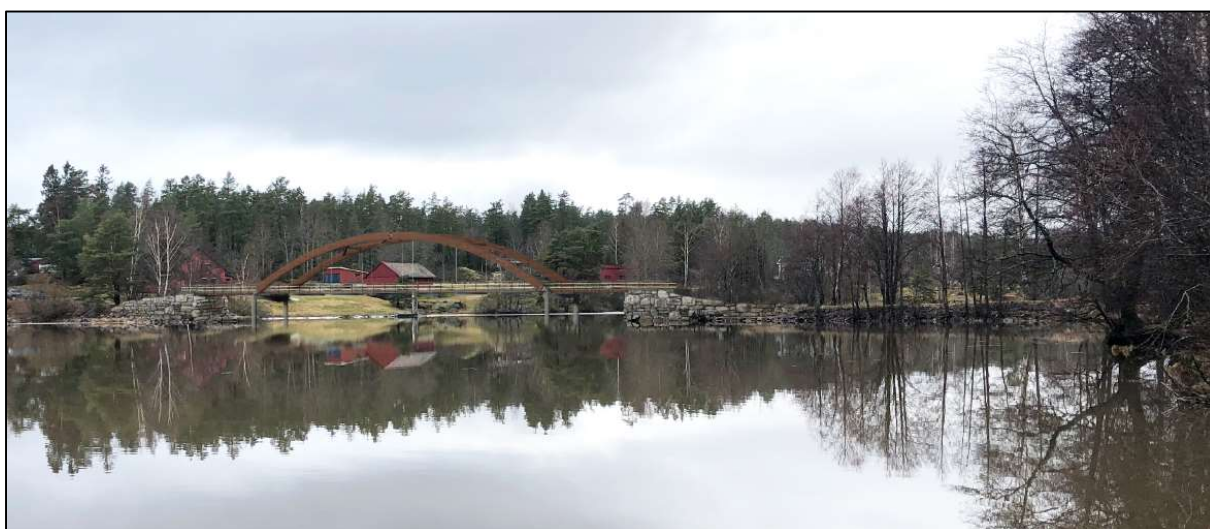
Figur 5-8: Alternativ 2. Kort bru med oppmurte landkar på dagens landkar og tilløpsfyllinger. Kilde: Multiconsult

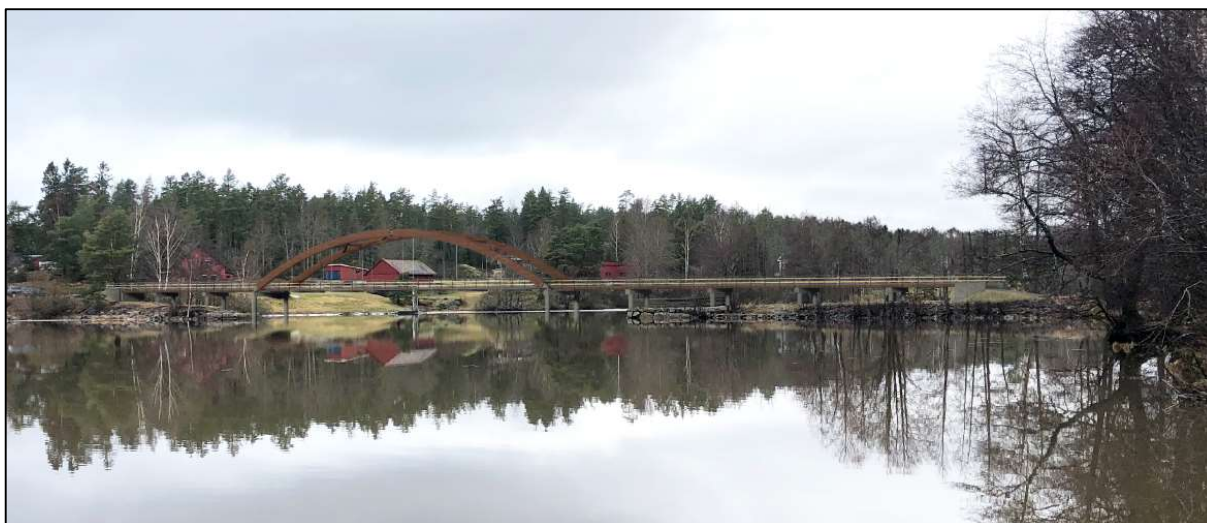
Figur 5-9: Alternativ 3. Lang bru på søyler oppå dagens landkar og tilløpsfyllinger. Kilde: Multiconsult
