Forprosjekt | Restaurering av Trolldalsbekken

COWI

Stikkord | Restaurering og utvikling av den blågrønne struktur langs Trolldalsbekken. Tilrettelegging for fritidsbruk, rekreasjon. Trolldalsbekken som sentral driver i byutviklingen for å oppnå et: "attraktivt bologområde som kan trekke til seg nye innbyggere" (Moss kommuneplan 2007-2019).

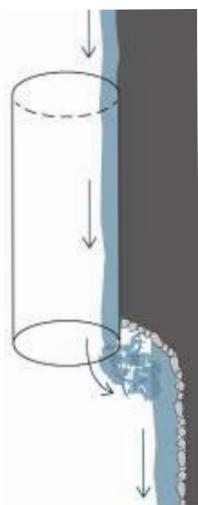
Dårlig: Kulvert med fall i utløp og uten kulp samt glatt rørbunn

Bra: Terskel i utløpskulmen er høyere enn kulvertutløp og kulverten har naturlik utforming i rørbunn

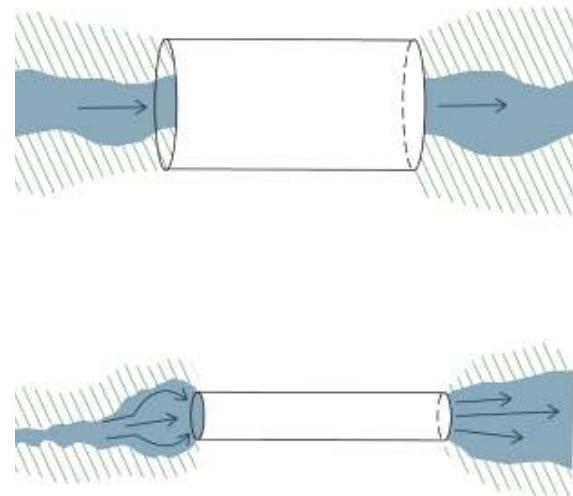
Dårlig t.v.: Kulvert er uten innsnevring og er gravd ned i innsnevring med stor vannhastighet
Bra t.h.: Kulvert er uten innsnevring og er gravd ned i bekkeløpet noe som gir naturlig vannhastighet fordi kulverten ikke gir innsnevring i vassdraget

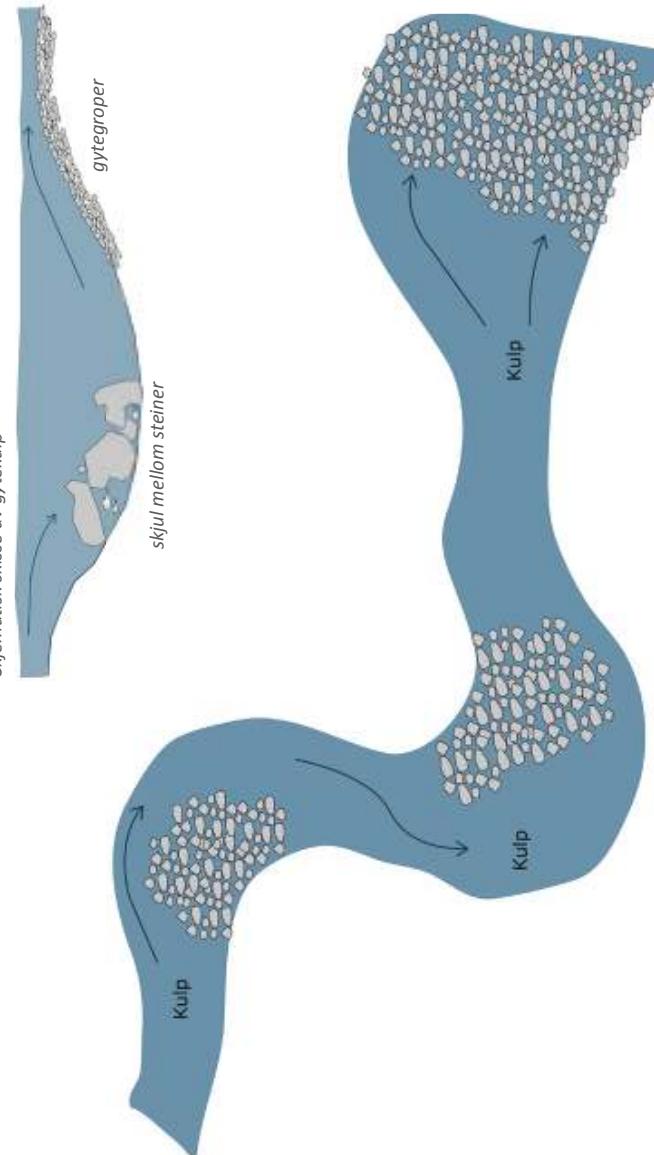
Strekning med tre gytelokaliteter og kumper

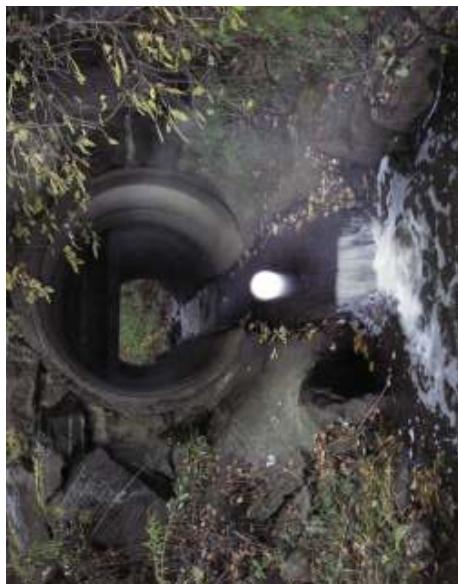
Kulvert # 12 er et effektivt vandringshinder. Vannet føres over en stor flate som gir et ølfør lite vanndyb. Faller er ikke stort men fisken trenger store vanndyb under utløpet for å kunne hoppe opp. Begge foto: Leif R. Karlsen Fylkesmannen i Østfold 2012

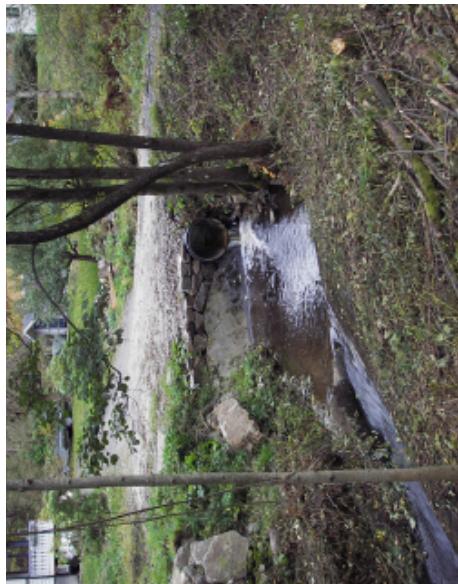
Ved kulvert # 9 er forholdene noe utbedret ved å etablere en tersklet kul. På høy vannføring kan fischen forsere føllet utløpet men vannhastigheten kan joamt bli for stor i selve kulverten pga. liten diameter. Dersom kulvert skal behandles her bør den dimensioneres opp og øret bør graves ned slik at ca. 1/5 av nørðiameteren ligger under elvebunn.

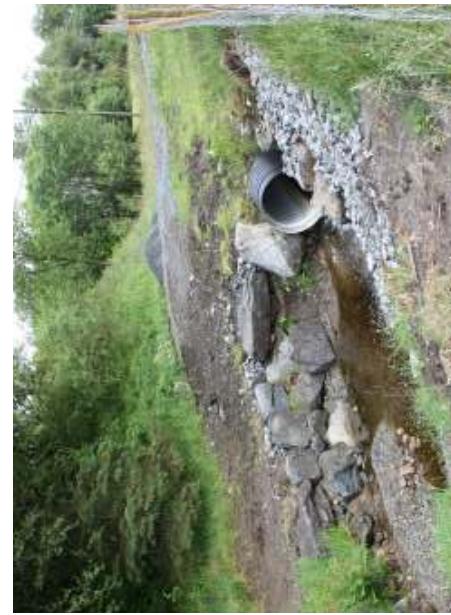
Dette eksempelet viser en ølfor/liten diameter på kulvert.
Løpet snevres inn og vannføring blir for stor.
Foto: Karl Otto Mikkelsen

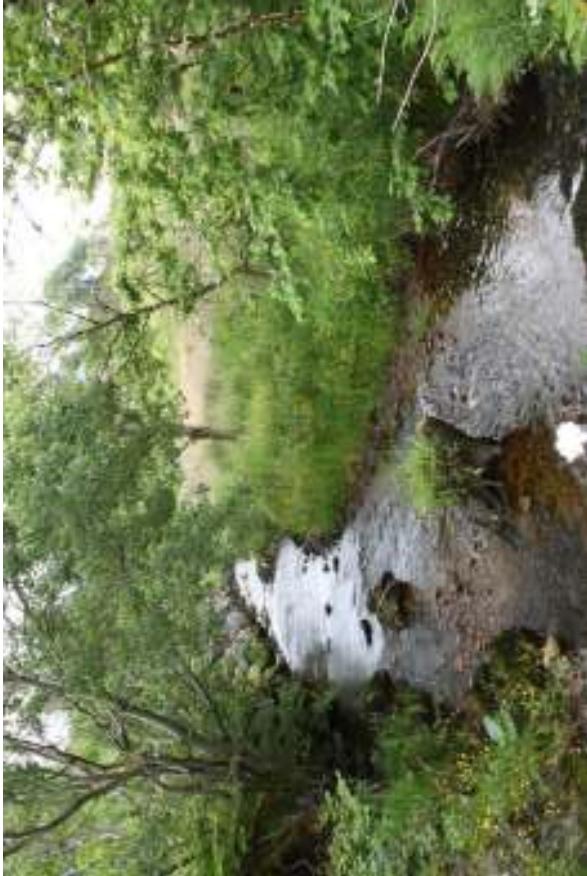
Gyrestrekkning
Eksempel på gyrestrekkning med flere mindre kulpel og bunnsubstrat som er godt egnet for gytegrøper.

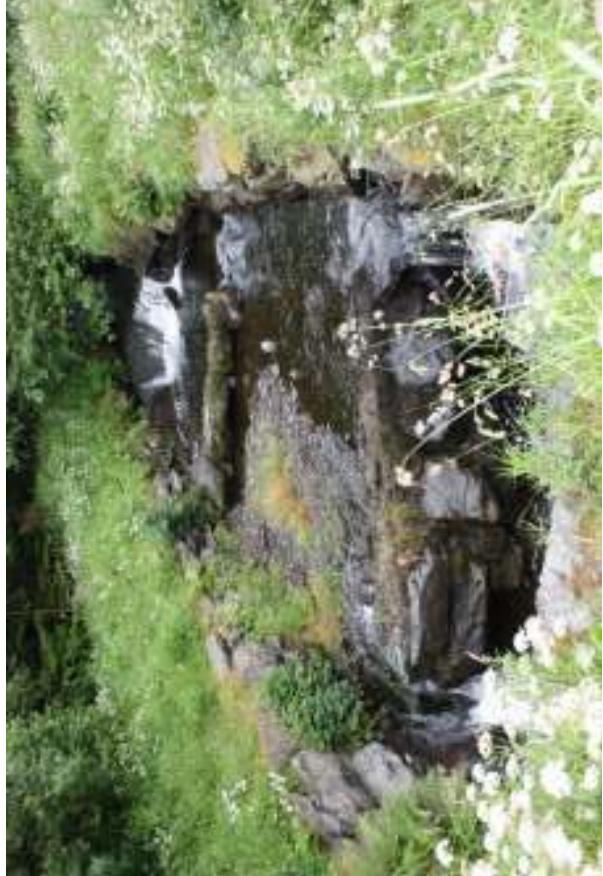
Eksempel på funksjonell terskel.

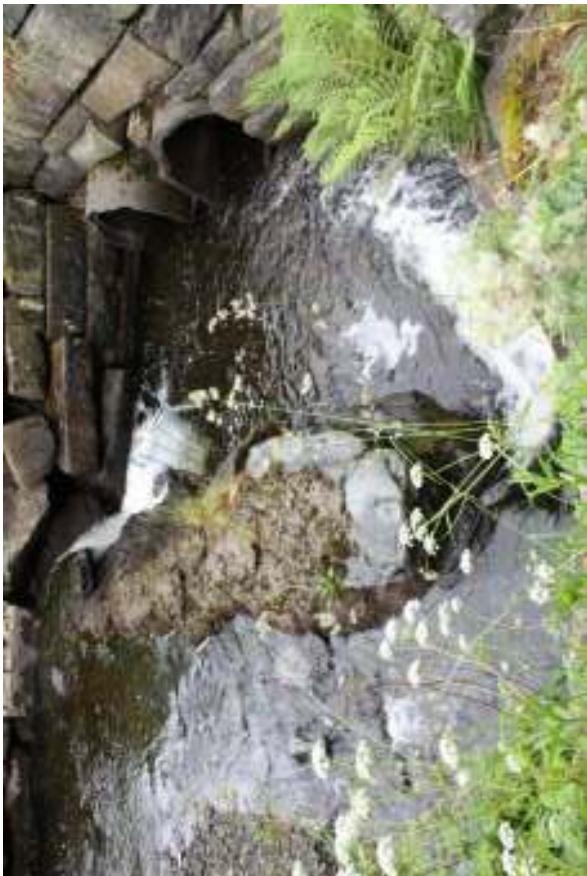
Fisketrapp
Utsnitt av fisketrapp i et lite laksførende vassdrag. Terskelen har en forsenkning som samler vannet (handlevogna har riktignok problemer med å komme opp).

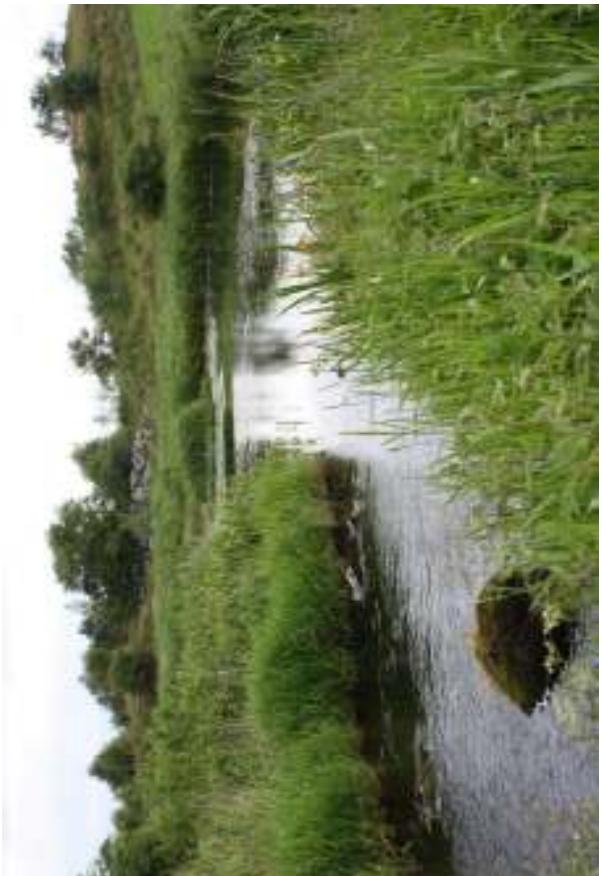
Hvillehol like over flomålet. Strekningen er stilleflytende og lite attraktivt som gytemråde. Kulpel fungerer som kvilehøl for oppvandrende fisk. Et generelt vegetasjonsbelte skjerner mot forstyrrelse.

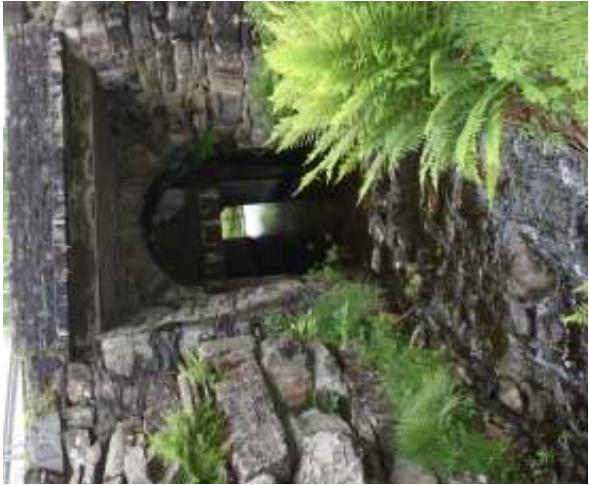
Denne passasjen er bygget over opprinnelig bekkbunn. Fisken har problemfri passasje både lav og normal vannføring. I flomutsjøsn kan den være for trang og gi for høy vannhastighet for mindre fisk.

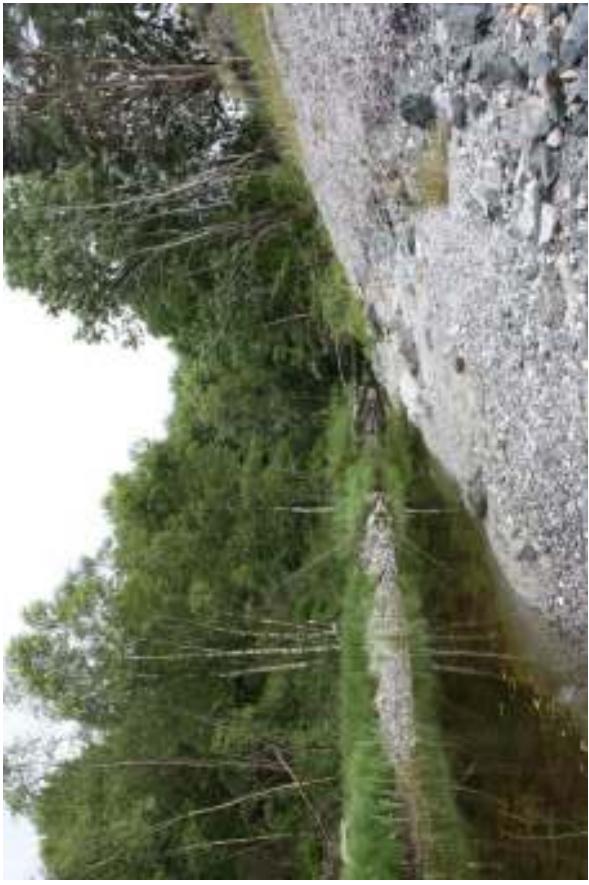
Eksempel på funksjonell terskling i elv. Her er det dypere vatn nedenfor terskelen som gir fisken vann å ”starte i”. Denne terskelen fungerer godt på middels og høy vannføring.

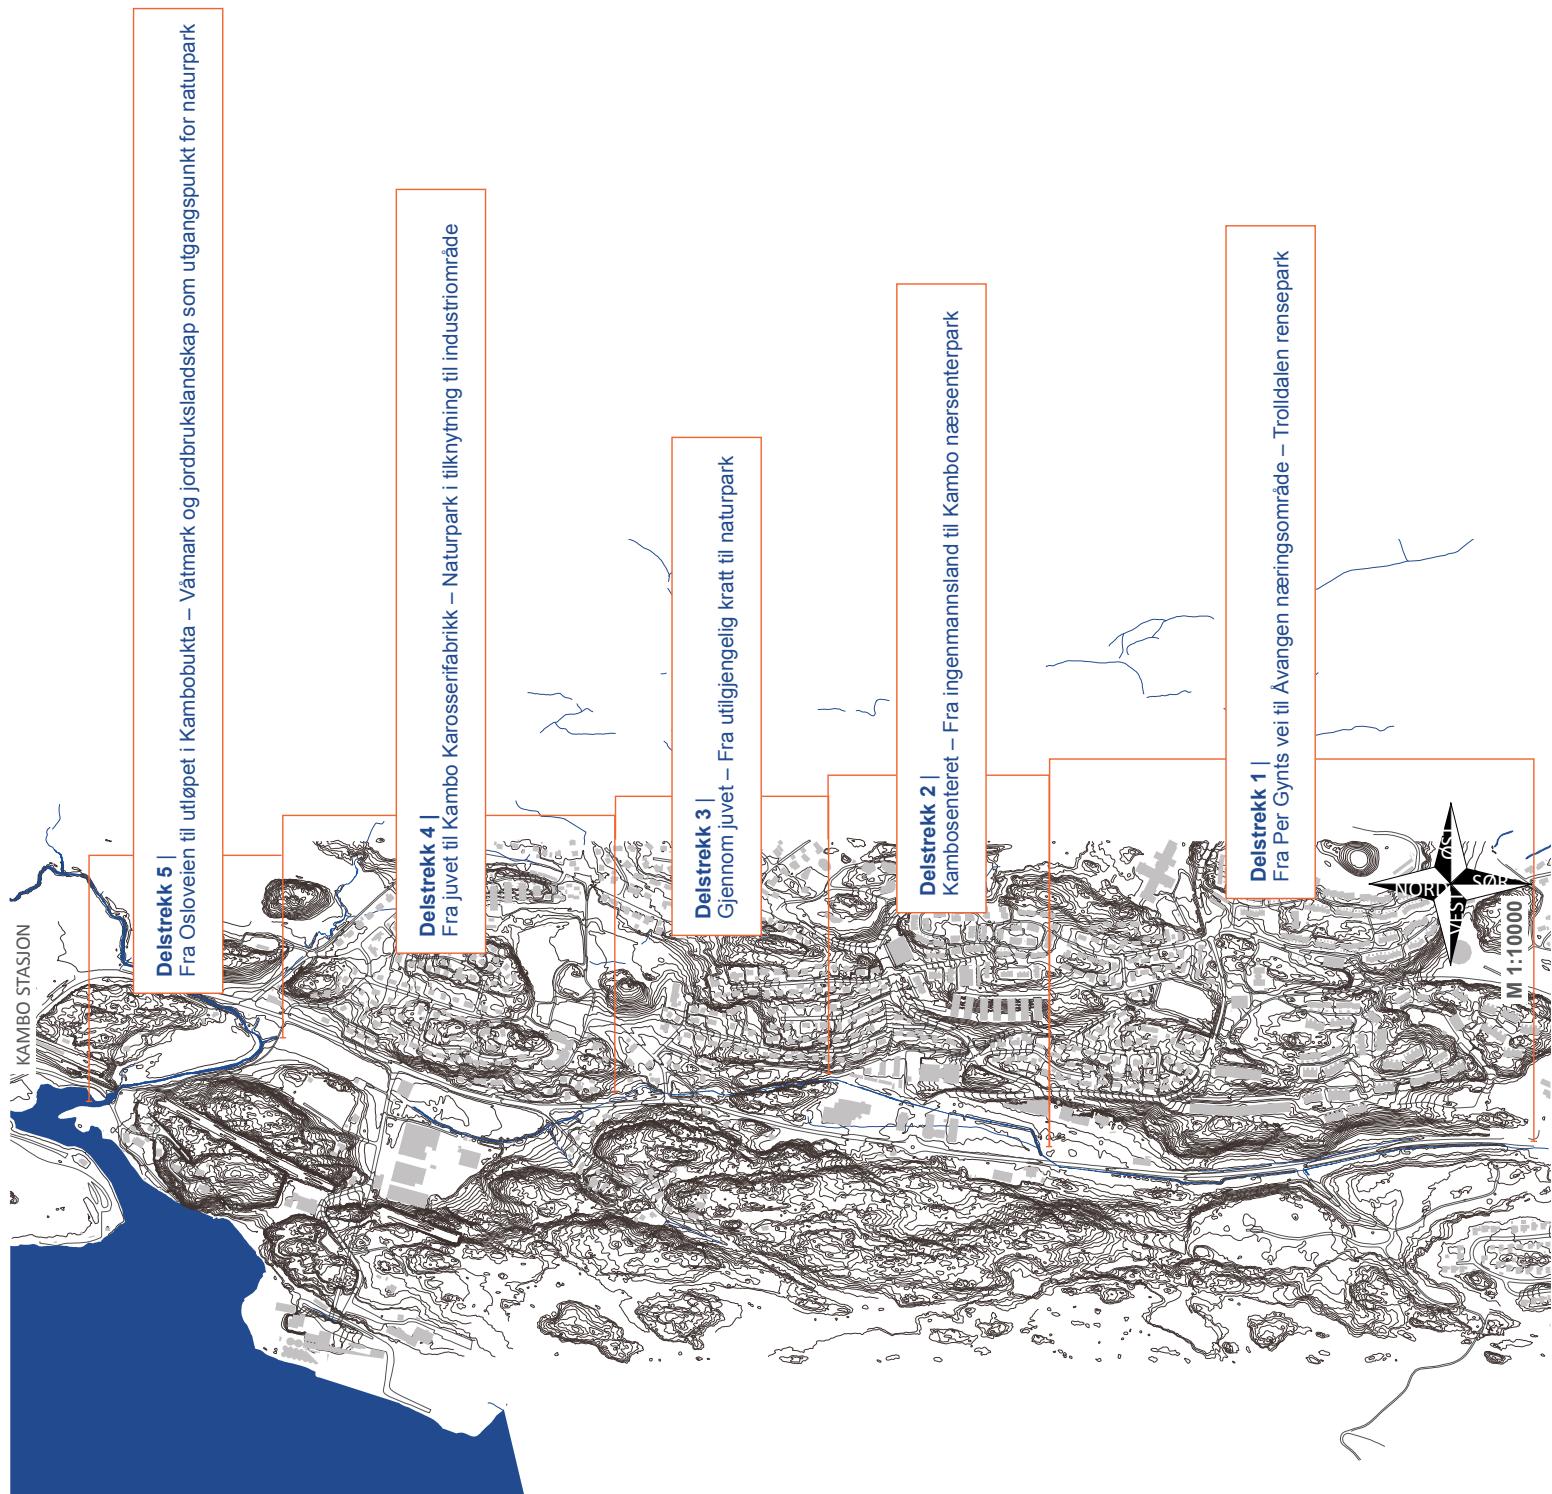
Temaark delstrekk 1-5

TROLLDALSBEKKEN KVALITET OG TILSTAND	<p>Bekkens kvalitet i landskapsbildene vurderes til god når bekvens fremoning er slik at videre restaurering og tilrettelegging kan oppnås ved forholdsvis enkle grep som opprydding og skjøtsel.</p> <p>God vannkvalitet: Nær neutral pH, lavt innhold av partikler, farge, plantehæringsstoffer, sykdomsremkallende bakterier og miljøgifter. For vannlevende organismer kan for eksempel temperatur også spille inn.</p> <p>Middels kvalitet: Når videre restaurering og tilrettelegging krever forundersøkelser, planlegging og enkel prosjektering.</p> <p>Middels vannkvalitet: Påvirket av en eller flere av strikkordene ovenfor i grad som påvirker hva vi kan bruke vannet til. For eksempel: Reint vann av god kvalitet kan brukes til vann. Er det påvirket av for eksempel lav pH er det dårligere egnet som driftevann men kan fortsatt brukes til bading og rekreasjon osv.</p> <p>Dårlig kvalitet: Innbefatter større planmessige oppgaver, regulering og detaljert prosjektering.</p> <p>Dårlig vannkvalitet: Utelukker flere bruksområder, øvet naturmangfoldet i vannet sterkt påvirket. Naturtilstanden på vannet trenger ikke nødvendigvis å være ensbetydende med det vi definerer som god vannkvalitet. For eksempel natur ung sure el næringssrike el humuspåvirkede vannforekomster.</p>

<p>bekken som landskapselement har god tilstand</p> <p>vannkvalitet er god</p>

<p>landskapselement, middels tilstand</p> <p>vannkvalitet, middles</p>

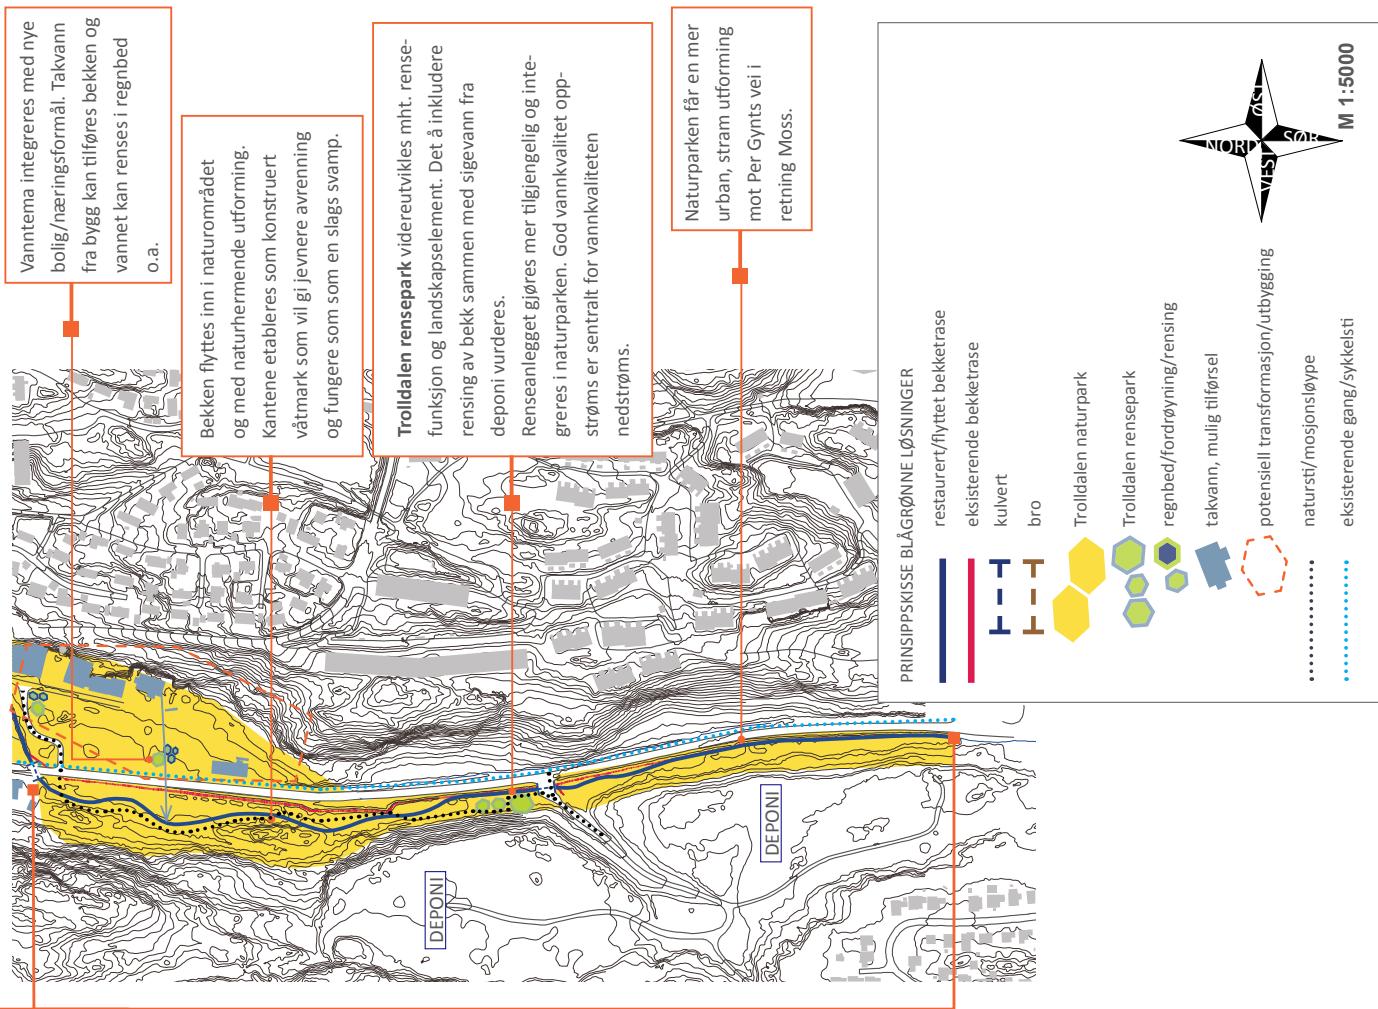
Delstrek 1 | Trolldalen rensepark

Vannetma integreres med nye bolig/næringsformål. Takvann fra bygg kan tilføres bekken og vannet kan renses i regnvannsoppsamling.

Bekken flyttes inn i naturområdet og med naturherrende utforming. Kantene etableres som konstruert våtmark som vil gi jernere avrenning og fungere som en slags swamp. o.a.

Trolldalen rensepark videreføres mot rensefunksjon og landskapselement. Det å inkludere rensing av bekk sammen med sigevann fra deponi vurderes.

Renseanlegget gjøres mer tilgjengelig og integreres i naturparken. God vannkvalitet oppstrøms er sentralt for vannkvaliteten nedstrøms.

Naturparken får en mer urban, stram utforming mot Per Gynts vei i retning Moss.

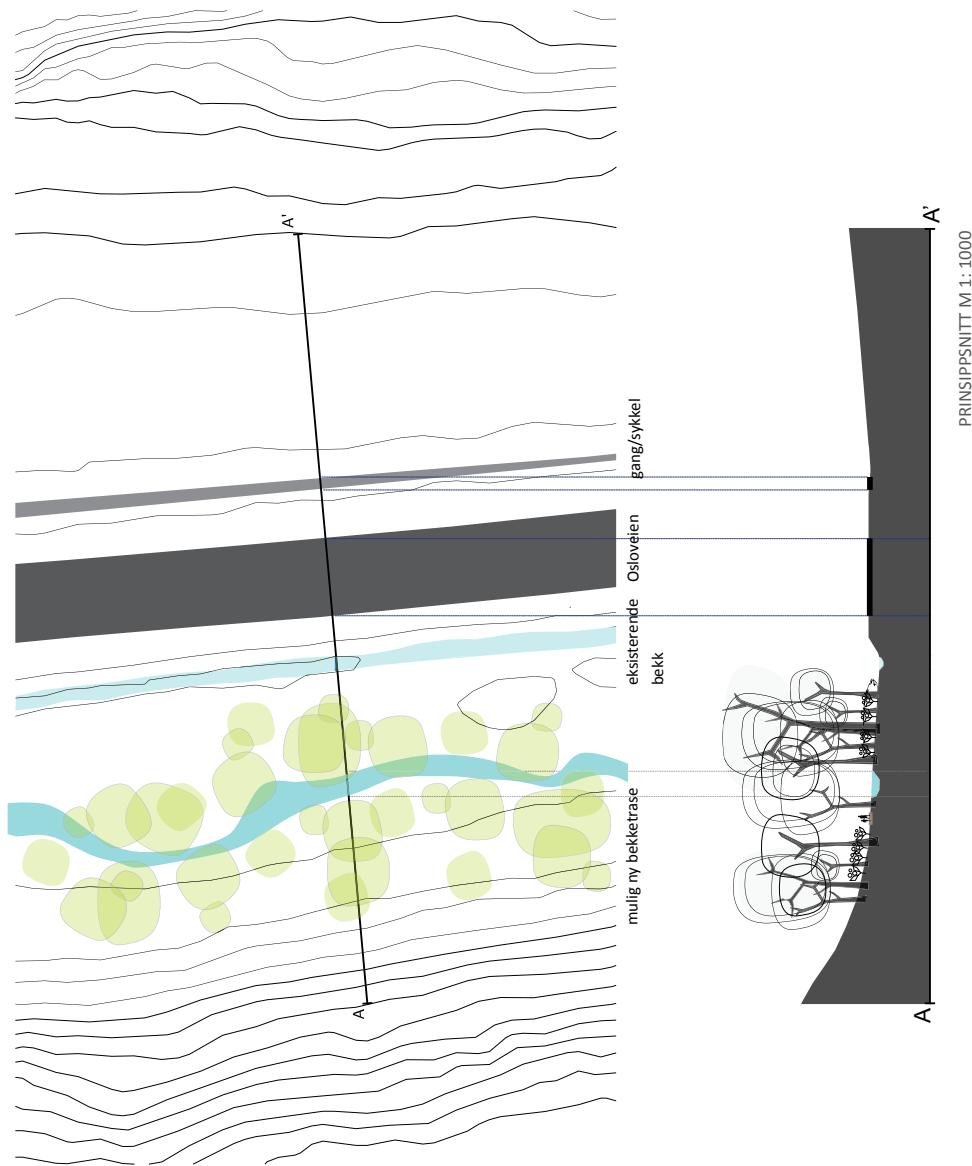
I skogspartiet på veien mot Kambosenteret anbefales det å flytte bekken inn i midten av skogen. Her er plass nok for at bekken kan meanderes noe og det bør legges inn terskler slik at vannet får bevegelse og fart. Bredde og dybde på bekken tilpasses vannføring. Skogspartiet etter rensedam tynnes kraftig og det etableres stedlig våtmarksvegetasjon på begge sider av bekkeløpet. I forkant av prosjekteringsfasen bør det gjøres studier på hvor stor areal de ulike landskapselementene vann, våtmark og kantvegetasjon krever med hensyn til god stedstilpassning. Bredden på kantvegetasjon tilpasses bekvens mulige størrelse, dybde og funksjon.

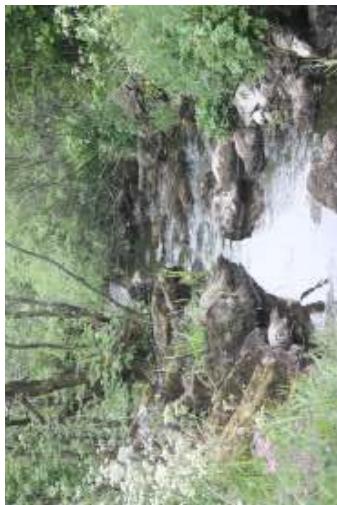
Et naturpreget bekkeløp bremser vannet, og her finnes naturlig skjøl og dyper, mindre sprekutsatte partier hvor vanndry kan overleve under tørke. Bilde foto: Karl Otto Mikkelsen

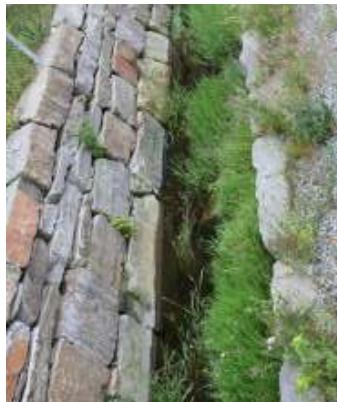
Et rett, steinstatt bekkeløp med plastret bunn har risk vanntransport. Bekken er et tørkeutsatt parti hvor vanndry kan overleve refugier for vanndry ved tørke.

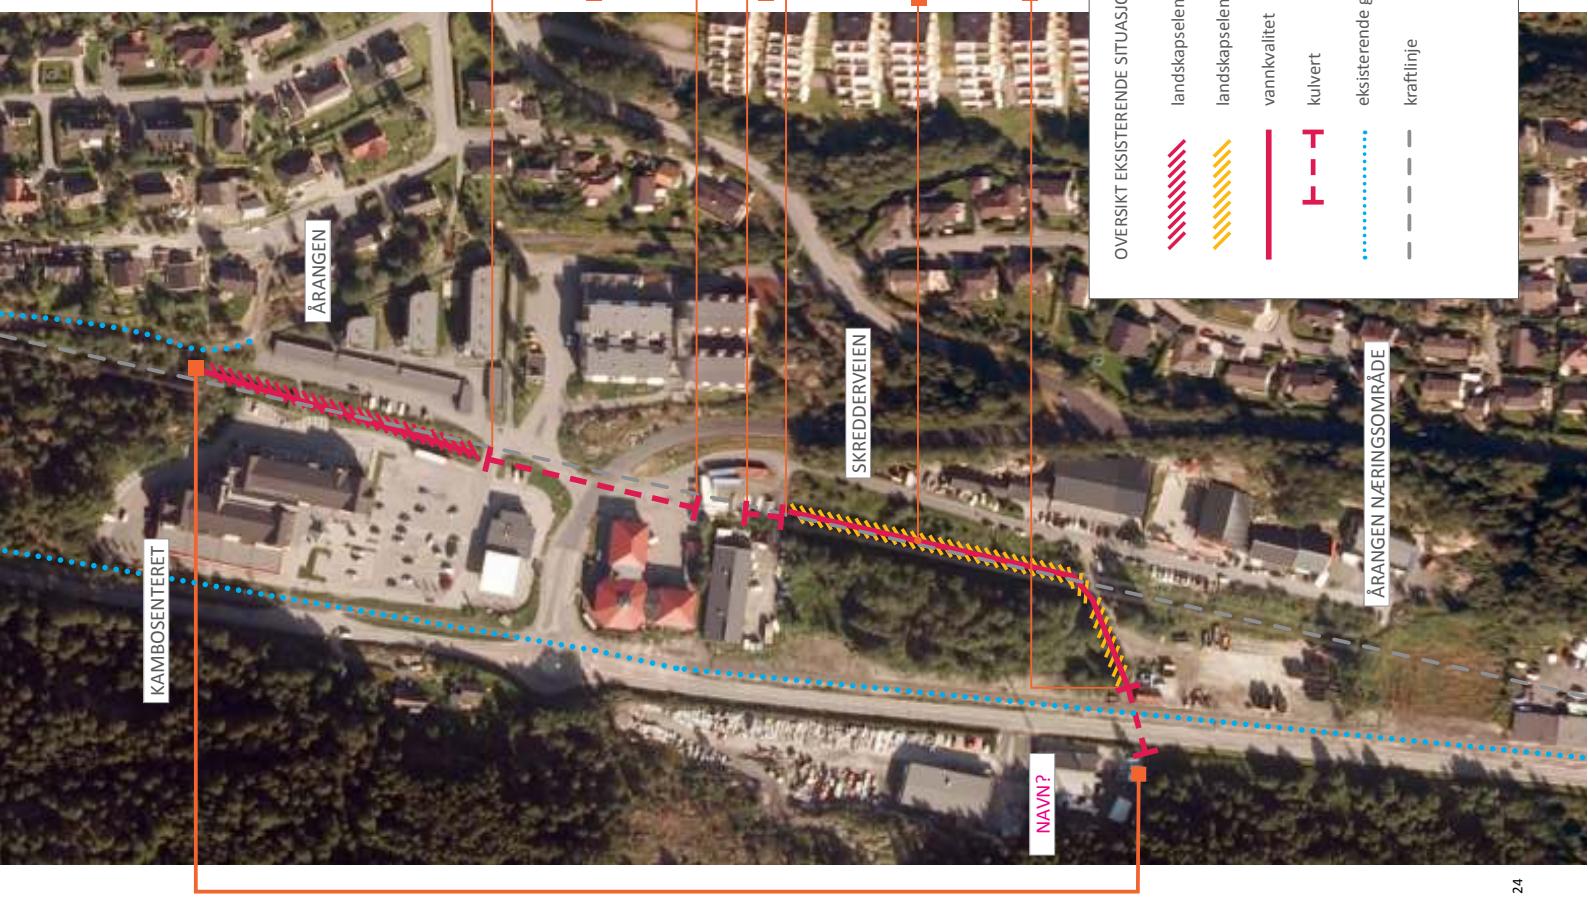
OVERSIKT EKSISTERENDE SITUASJON

Kulvert # 4 er ca. 80 m.

Kulvert # 3 er ca. 6 m.

I kraftgata er det plass til
uvidet bekkestrase, våt-
mark og rensejøsning.

Kulvert # 2 er ca. 15 m.

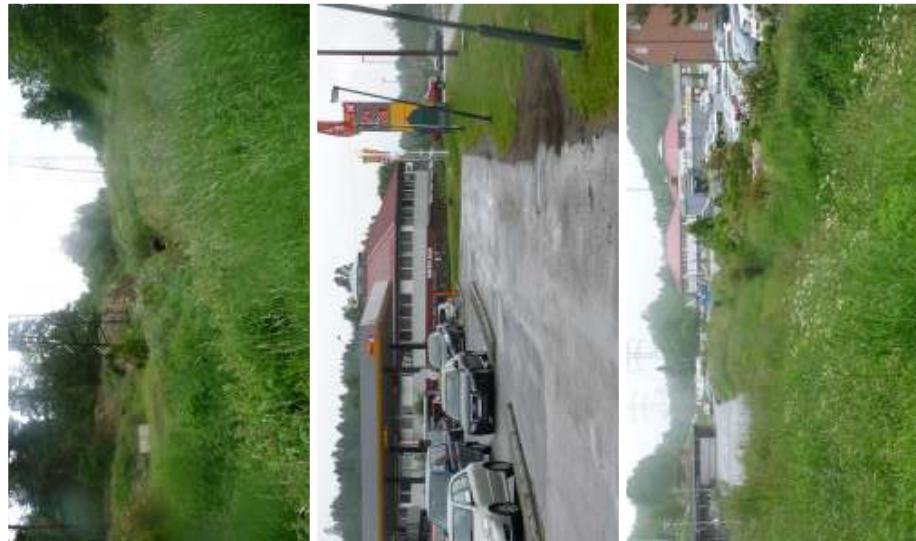
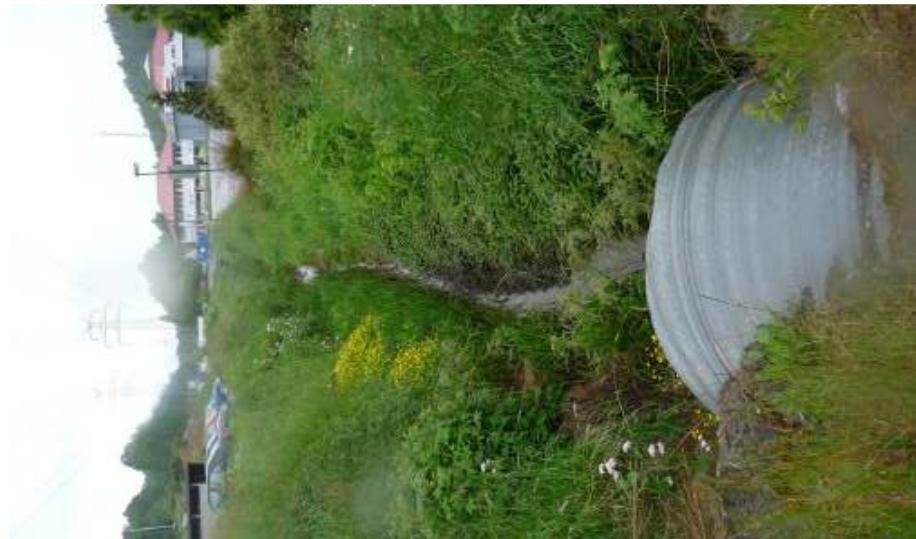
Trolldalsbekken går i en forholdsvis smal trase øst for Kambosenteret.
Kulvert (# 6) på grensen mellom senteret og juvet til høyre anbefales fjernet.
Foto: COW/Elin T Sørensen 2012

Det er her forholdsvis mange kulverter på dette strekket. Kulvert # 6 anbefales fjernet. Det samme gjelder kulvertene # 7 og 9 som begge er oppgangshinder for fisk. Det forsøpte området, markert med gult felt og rosa pil, er et oppgangshinder som må fjernes av hensyn til ønsket fiskebestand. Det samme gjelder den gamle NVE sin målestasjon (Fylkesmannen i Østfold, pers. komm. oktober 2012).

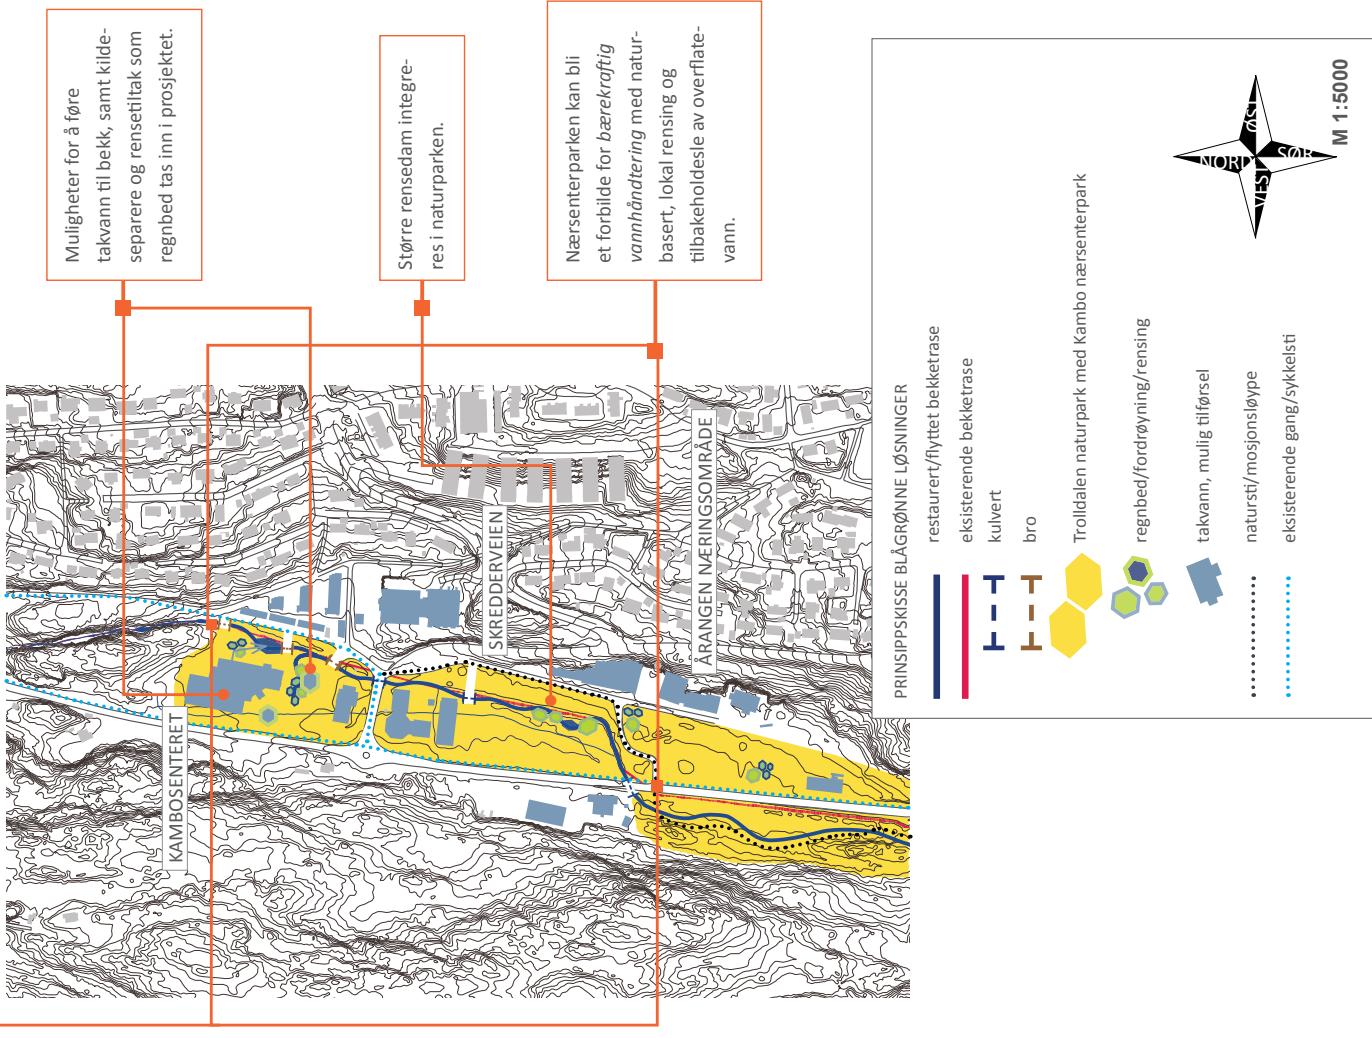
Kambosenteret fungerer som kommersielt treffsted for befolkningen på Kambo. Tilrettelegging av blågrønn struktur på senterets uteareal har potensial til å gi et formidabelt områdeløft. En generell opprydding samt omdisponering av parkeringsarealet anbefales til fordel for restaurering avbekken og en parkmessig opparbeidelse av denne møteplassen.

Kambo nærsenterpark kan etableres som pilotprosjekt med praktiske eksempler på bærekraftig vannhåndtering som åpne overvannsløsninger, rensedam/yannspeil, regnbekk, grønn parkering (permeable dekk), grønne tak med mør. En slik naturbasert tilnærming til bekkerestaureringen innehar også et stort pedagogisk potensial.

Uteområdet har plass nok til både å utvide bekknen, tilføre mindre vannspeil i en parkmessig utforming. Det anbefales at behov for parkeringsareal analyseres nøyde med hensyn til potensiell onstrukturell og innføring av permeable flater og grønne tiltak. Uteområdet vil fungere bedre som møteplass ved en mer parkmessig opparbeidelse. Det kan plantes inn kultiverte arte, legges opp til felt med gressplen for benker, bord og lite plasskrevende fridtsaktiviteter som boccia osv.

Nærserparken inkluderer området hvor bekknen går i kraftgata ved Åvangen næringssområde. Her er god plass til utvidelse og revitalisering av bekknen. En videreføring tilkning bør skje i dialog med kraftselskap og grunneiere. Her er det forholdsvis dårlige grunnforhold, med VA ledning tvers over.

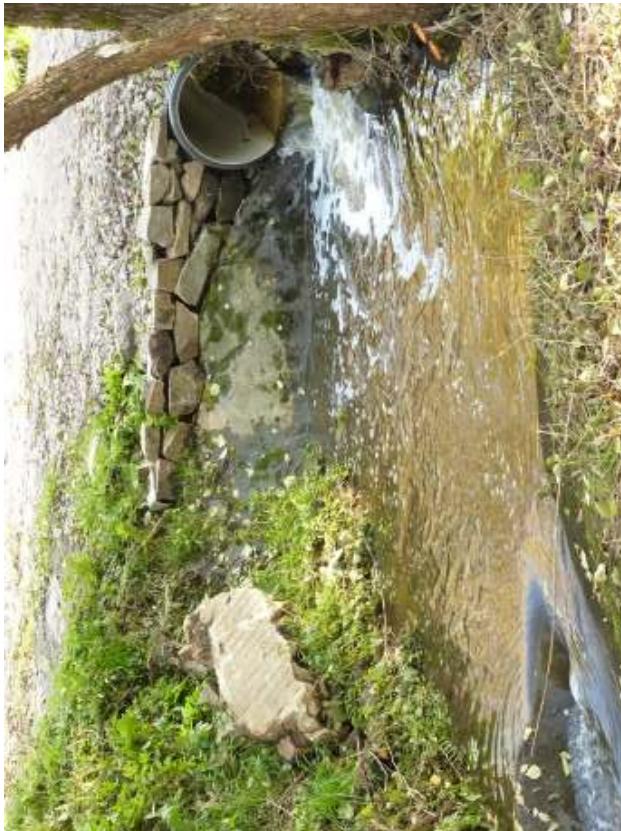
Vandringshinder

Kulvert # 9 er et vandringshinder som delvis er utbedret ved å terske vannspeilet nedstrøms. Samtidig er kulverten underdimensionert, og det er fare for at vannastigningen blir for stor ved høy vannføring. Kulverten bør fjernes, eventuelt erstattes med større dimension som senkes ned slik at kulvertbunnen ligger under eksisterende bekkebunn.

Som nevnt i fortige avsnitt er det identifisert flere vandringshindre her. Kulvertene # 6, 7 og 9 anbefales fjernet, eventuelt ombygd som beskrevet i avsnitt om fiskepassasjer innledningsvis. NVEs gamle målestasjon bøl fiernes, eventuelt nå bekkeløpet justeres her slik at fisken kommer forbli. Forsøplet områdemerkert i ortofoto s utgjør et vandringshinder og bør utbedres. Terskler anbefales utført i naturmaterialer. Terskeltopp bør også her anlegges med en smalere forsenkning som samler vannet ved lav og normal vannføring.

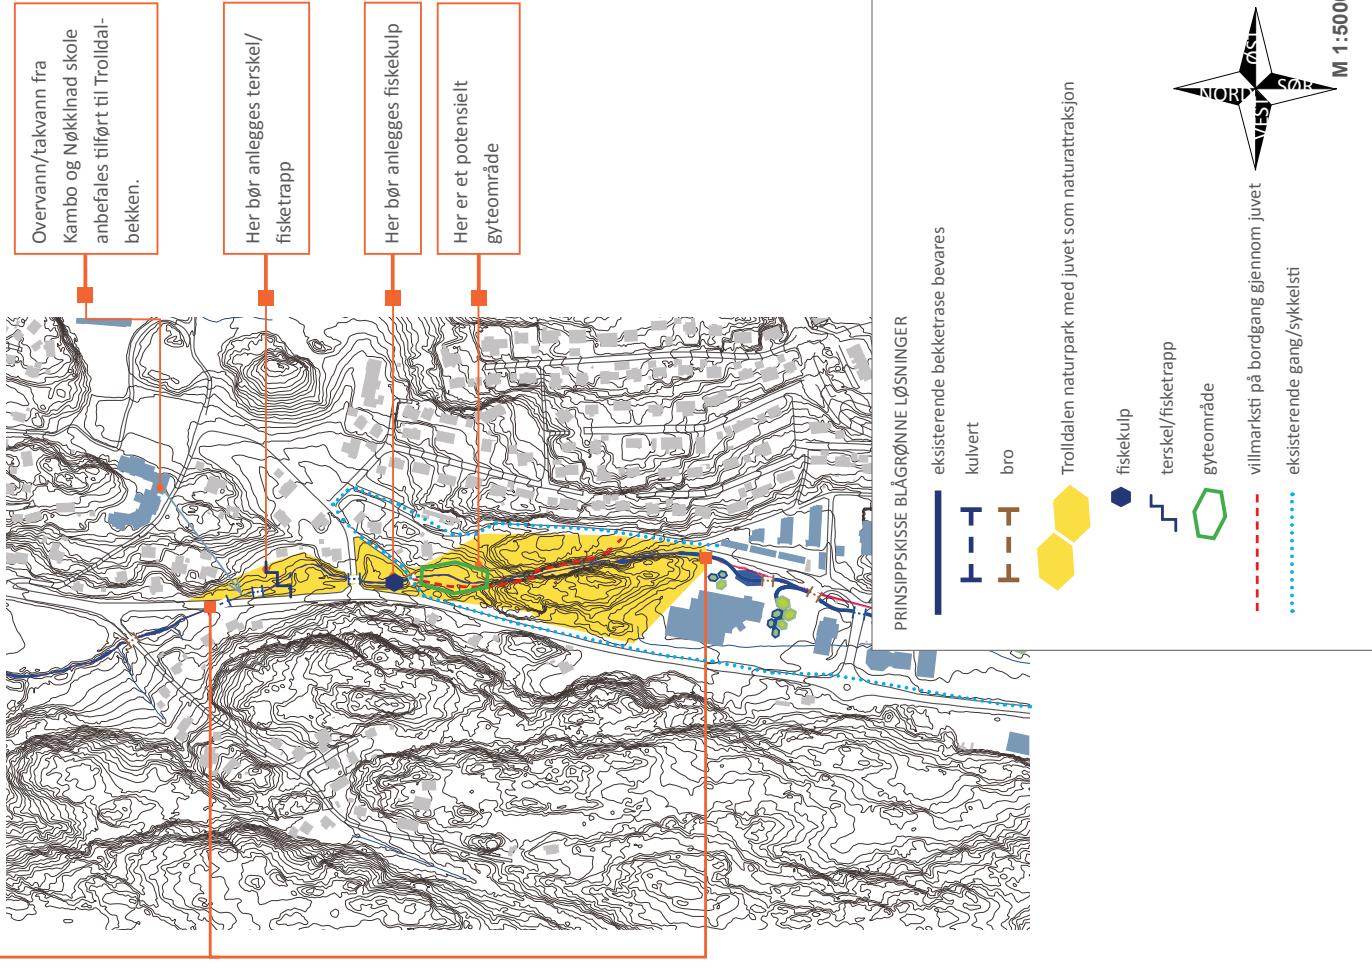
Overvann/takvann fra Kambo og Nøkkelad skole anbefales tilført til Trolldalenbekk.

Her bør anlegges terskel/fisketrapp

Her bør anlegges fiskekulp

Her er et potensielt gyteområde

Fiskekulp (jf. kart t.v.) tilpasses naturgitte forhold. Største dyp anlegges i øvre del av kulpen. Dybden bør avta gradvis mot utløp. Kulpen bør ha skjulesteder – overhengende vegetasjon, dype partier og større steiner fungerer i utgangspunktet godt som skjul. Buffersone mellom tursti og bekk anbefales (jf. avsnitt om biotopfortbedrende tiltak).

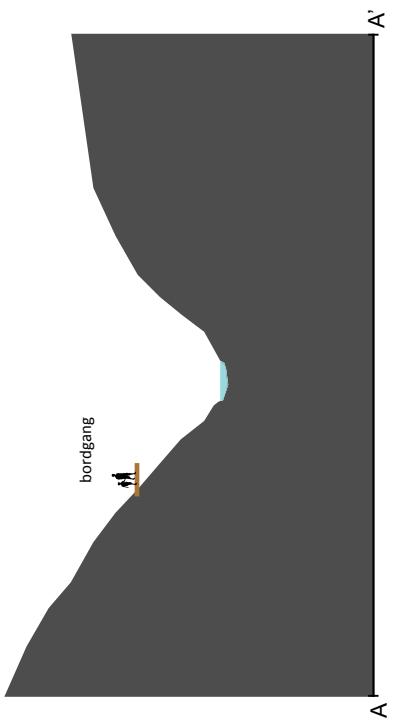
PRINSIPPSNITT M 1:500

Bekken ser ut til å ha fått beholde sin naturlige utforming og løp. Bunn og kant har naturlig steinplastring. Terrenget gir bevegelse og fall i bekken. I dette delstrekket er bekken stort sett åpen og naturlig. Overgangen mellom Kambosenteret og juvet, samt overgangen der bekken følger Osloveien etter juvet er de partiene hvor restaurering er mest aktuelt her.

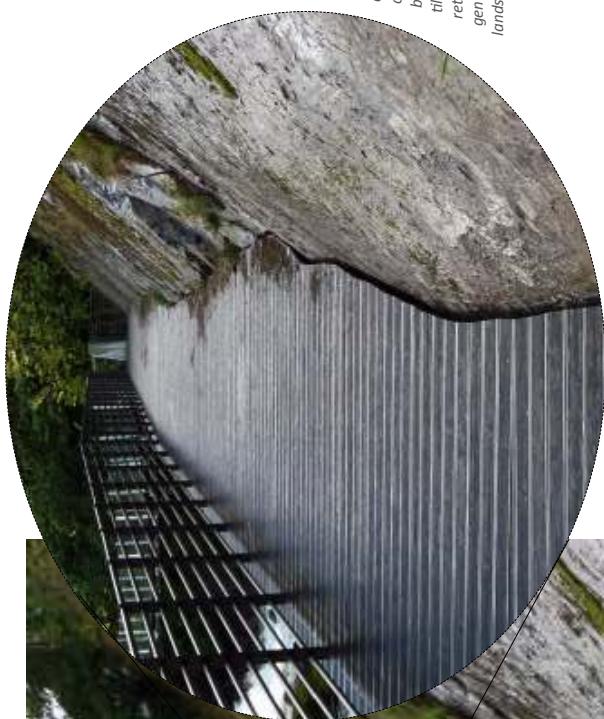
Det
er en
opplevelse å følge
bordgangen som klammer seg
til Svardalens bratte bergsider som går
rett ned i brusende vann. Hengebroen og bordgan-
gen kontrasterer naturformene men er samtidig godt tilpasset
landskapet – bordgangen er skåret etter fjellets organiske form.

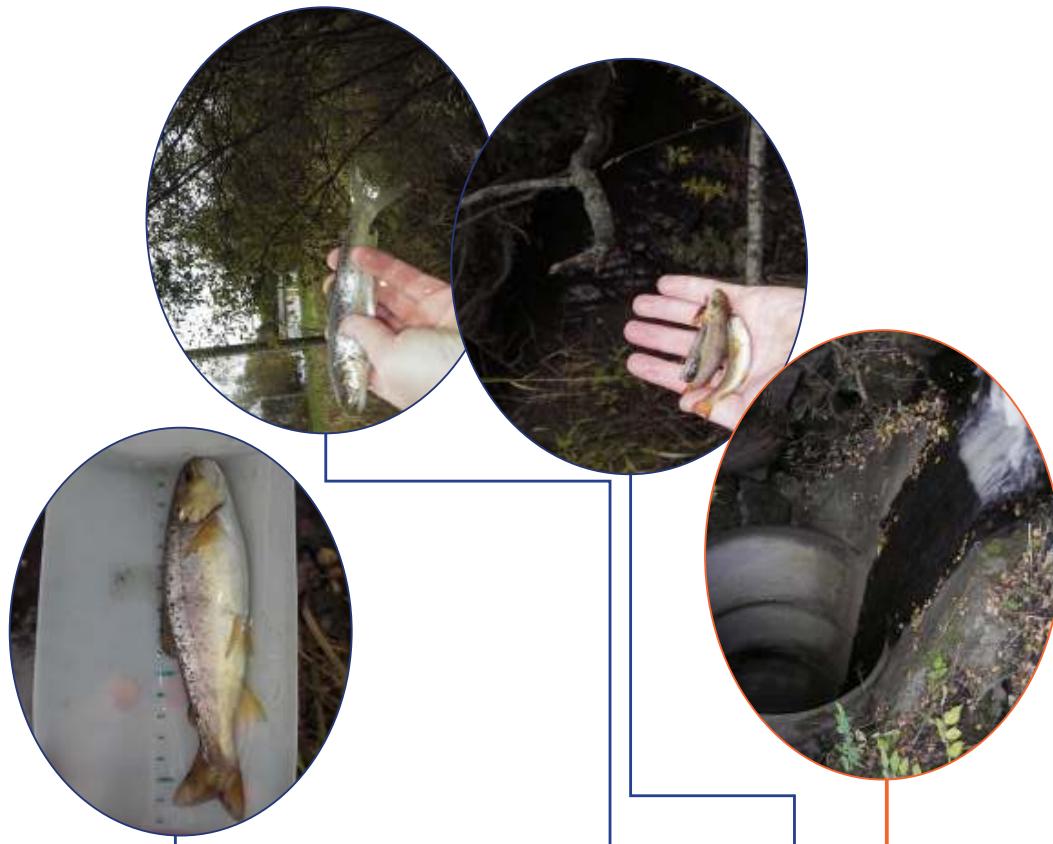
Kulvert # 14 er ca. 2 m.

Observeret 10 ørretbarn i 2007.

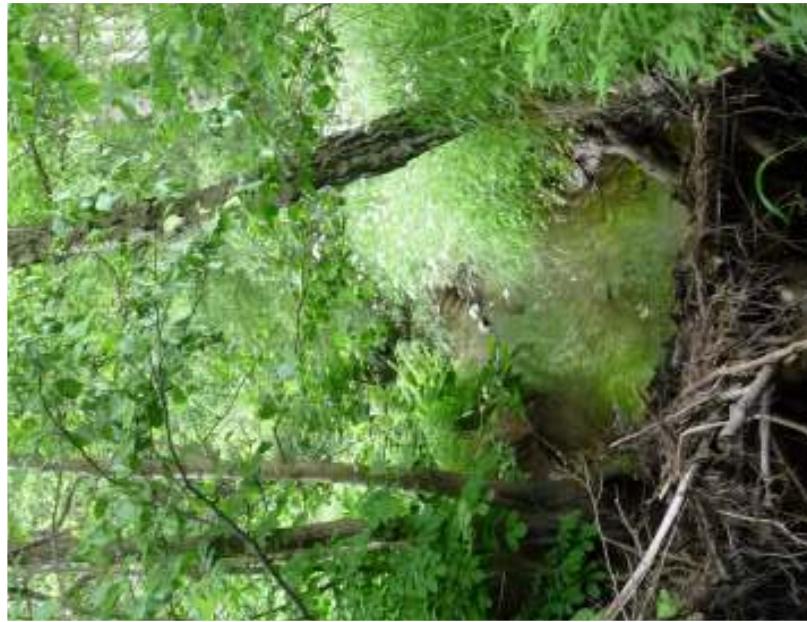
Trolldalbekken ligger som en smal stripe mellom Jordene og Karosserifabrikken.
Områdefremstår forholdsvis forsøpt.
Foto: COWI/Elin T Sørensen 2012

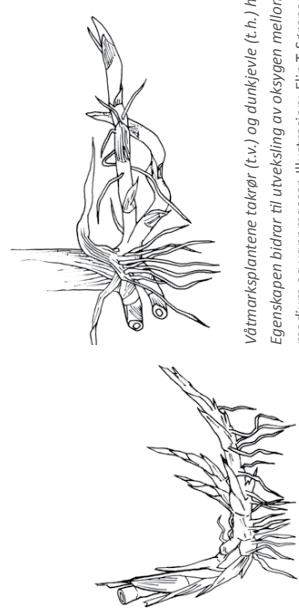
Våtmarksplantene takrør (t.v.) og dunkievel (t.h.) har hule røtter.
Egenskapen bidrar til utveksling av oksygen mellom planter, jordmedium og vannmasser. Illustrasjon: Ein T Sørensen 2008

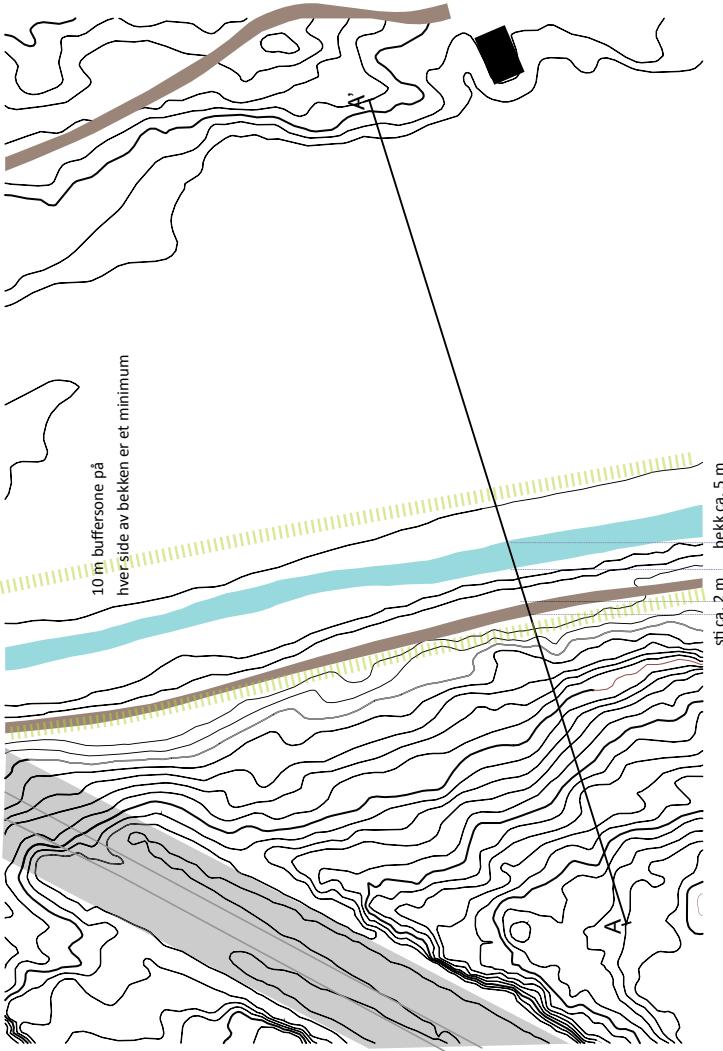
st i ca. 2 m

bekk ca. 5 m

Trolldalsbekkens trase har forholdsvis god plass i dette delstrekket, med mellom 10-20 m kant på hver side av bekkeøpet. For vegetasjonens del anbefales forebyggende initiativ som forhindrer at invaderende arter får spre seg. Dersom kantvegetasjonen er intakt anbefales denne bevert langs bekkens og bekkestrekkt med kantvegetasjon anbefales skjøttet som naturområde. Vegetasjon bør kartlegges i forkant av skjøtsel og skjøtselsplan.

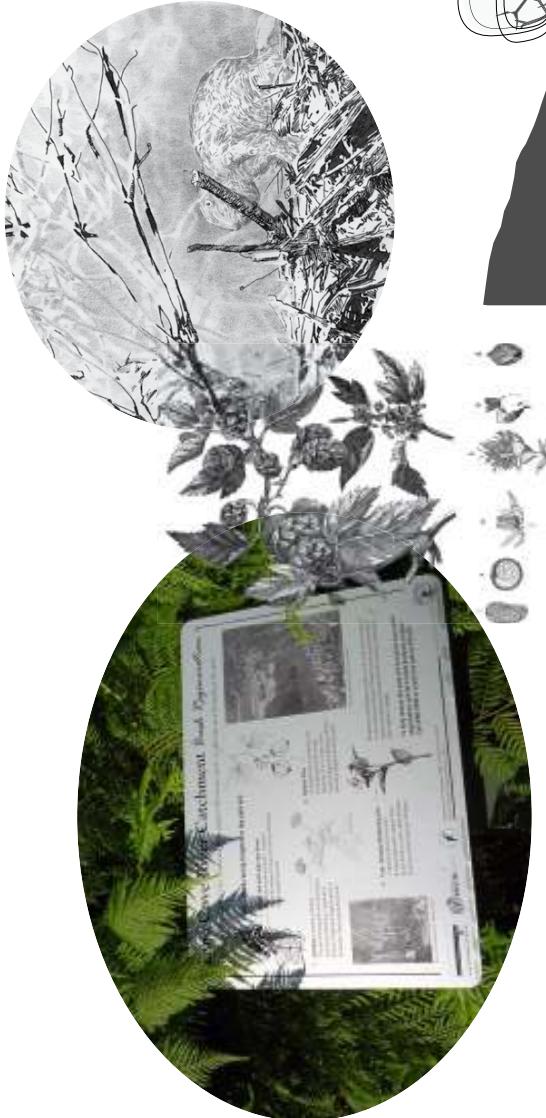
Skilt langs Trolldalbekkens natur og kultursti kan formidle historier om stedet. På strekket mellom Kambubukta og Osloveien er det spør etter bever. Her viskes også den gamle kulturreplanten humle som kan brukes til ørbergning. Fotomontasje: COW/Elin Tøysæren 2012
