RAPPORT

IC Sandbukta-Moss-Såstad

VURDERING AV OMRÅDESTABILITET OG
FORSLAG TIL ANBEFALTE TILTAK

DOK.NR. 20190539-11-R
REV.NR. 4 / 2021-01-29

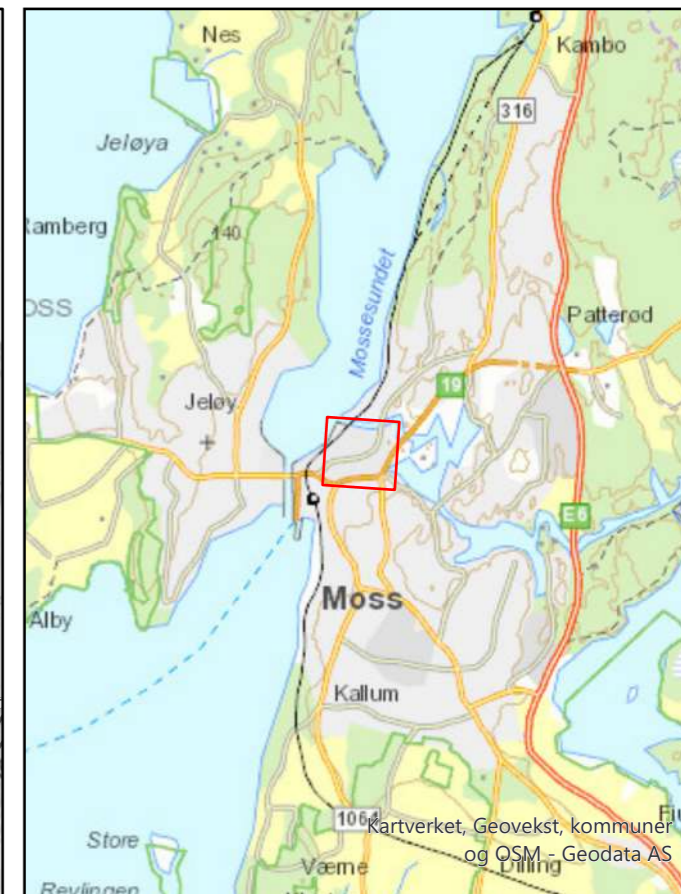
- Sprøbruddmateriale påvist fra prøveserier, eller tolket fra sonderinger
- Usikkert fra tolkede sonderinger
- Sprøbruddmateriale ikke påvist fra prøveserier eller tolket fra sonderinger

IC SMS (Sandbukta - Moss - Såstad)
Vurdering av områdestabilitet
 Oversikt forekomst av sprøbruddmateriale

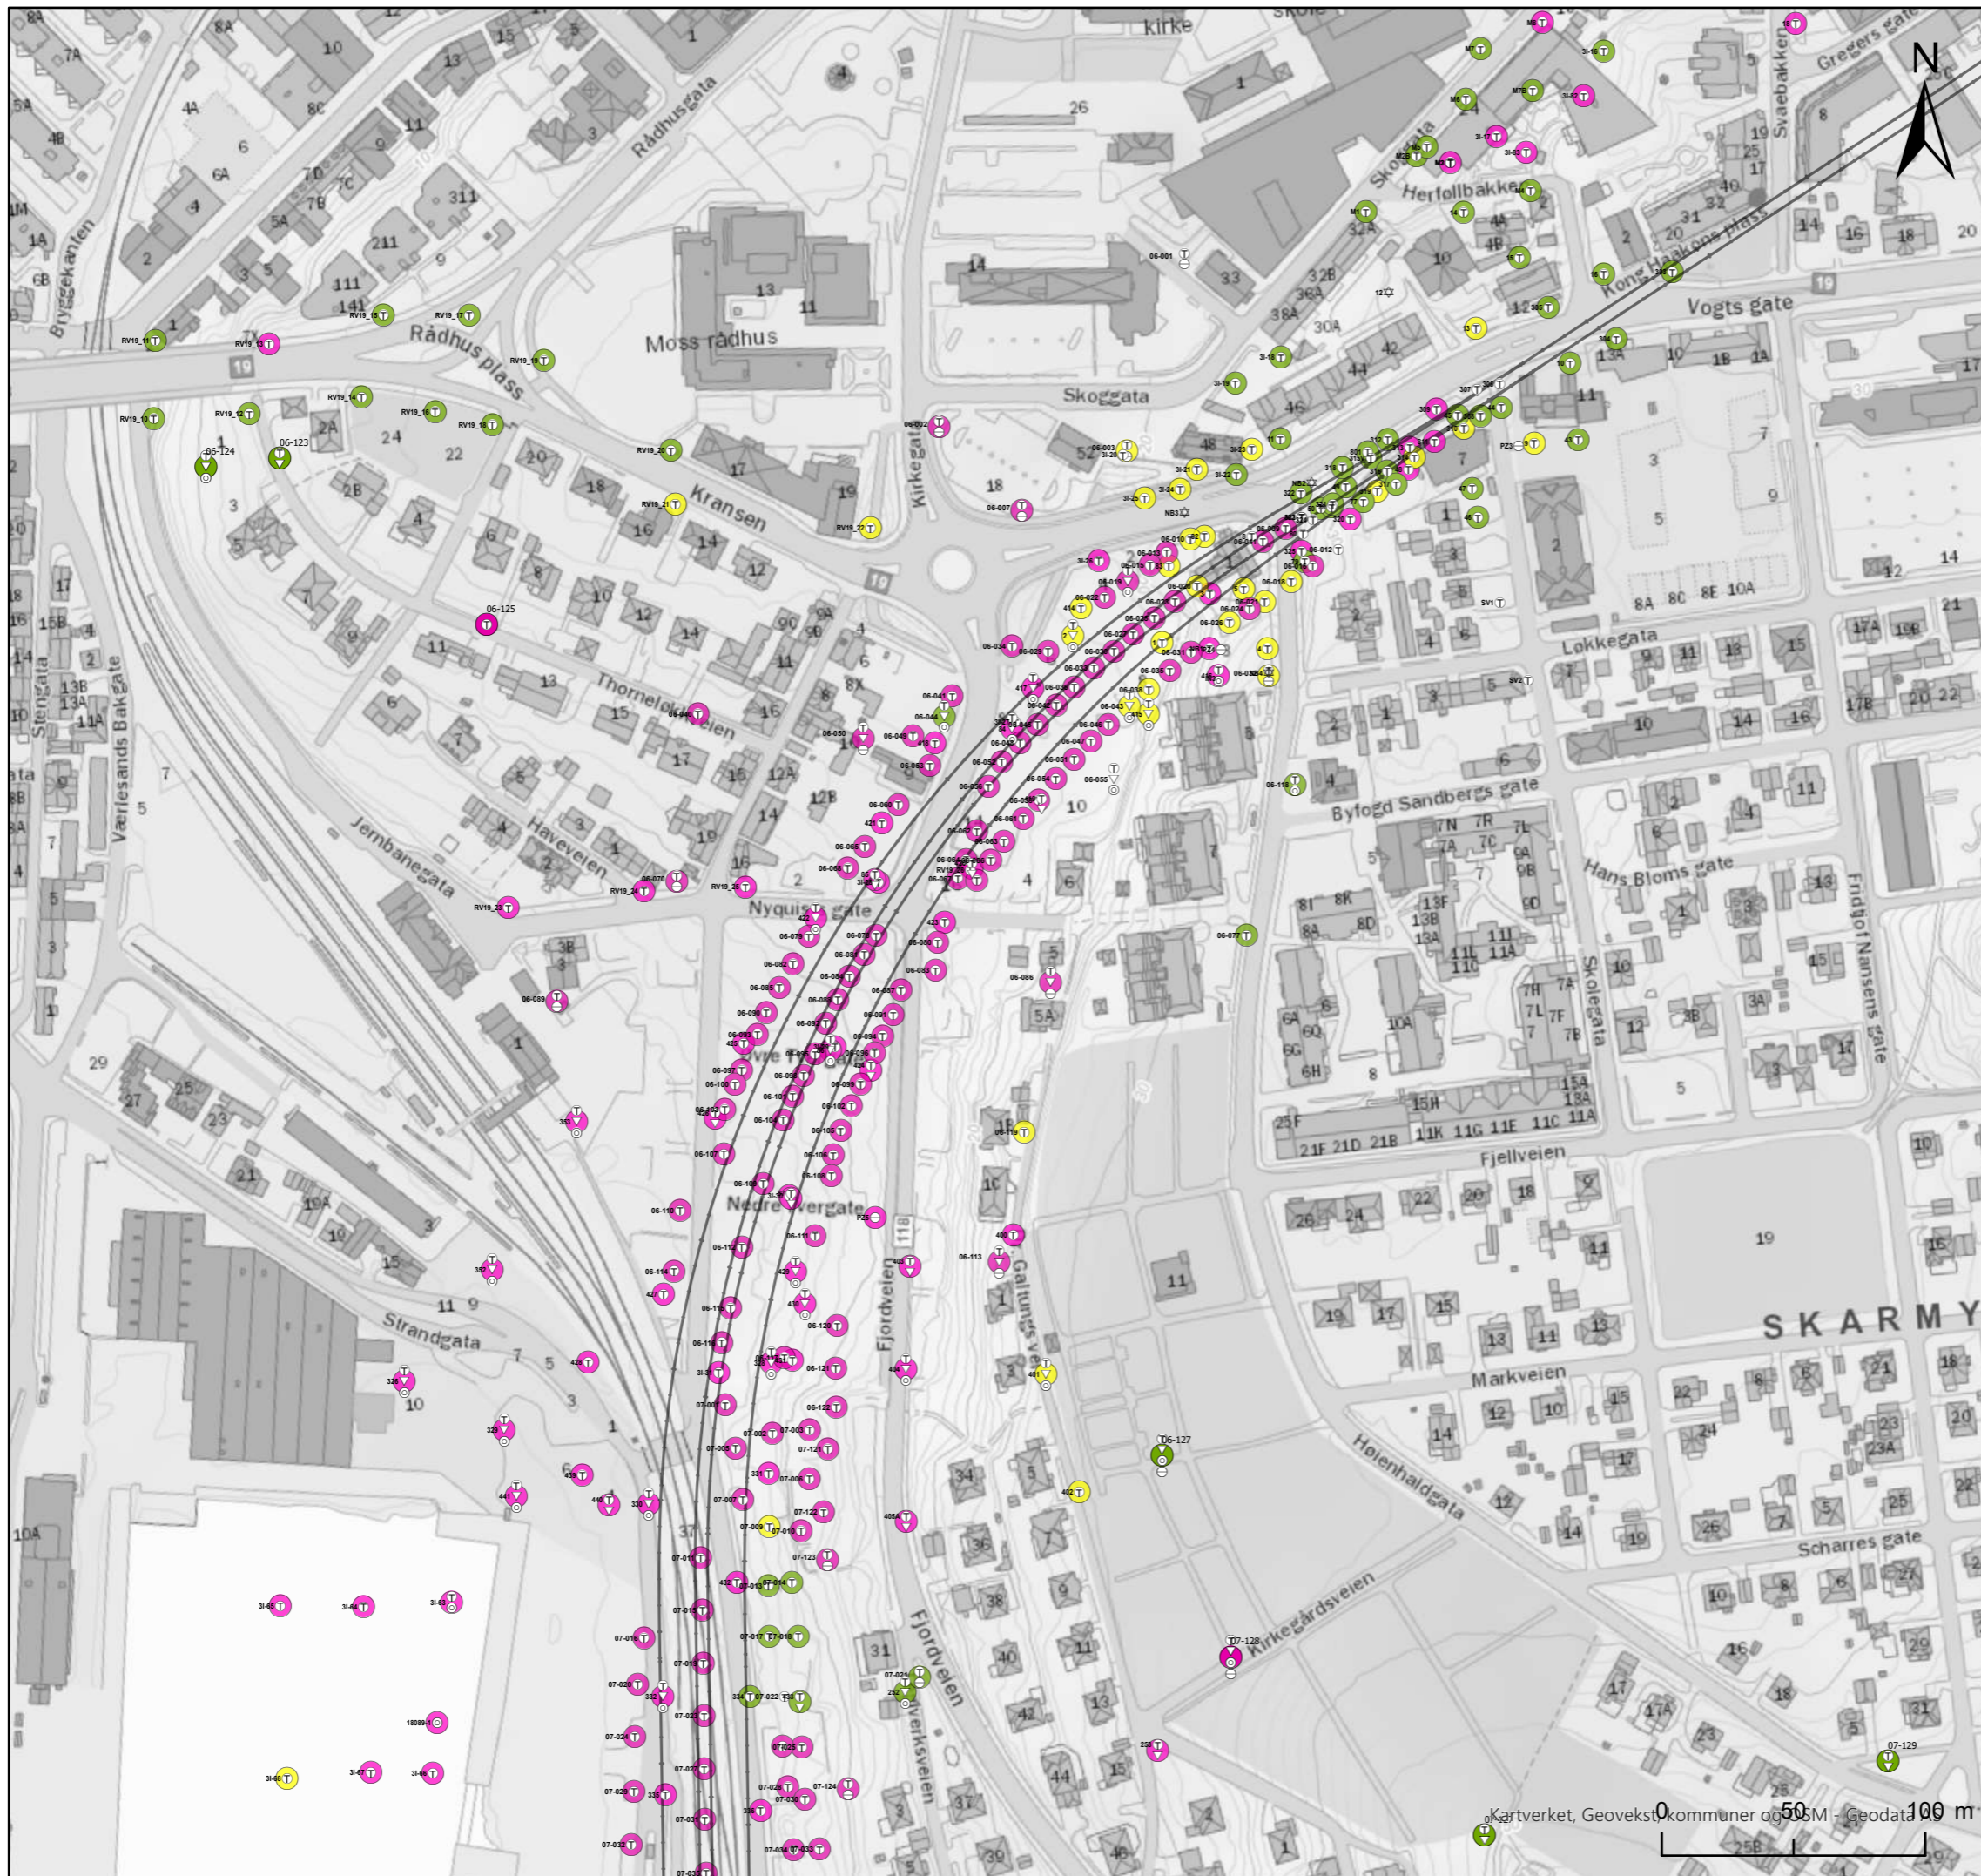
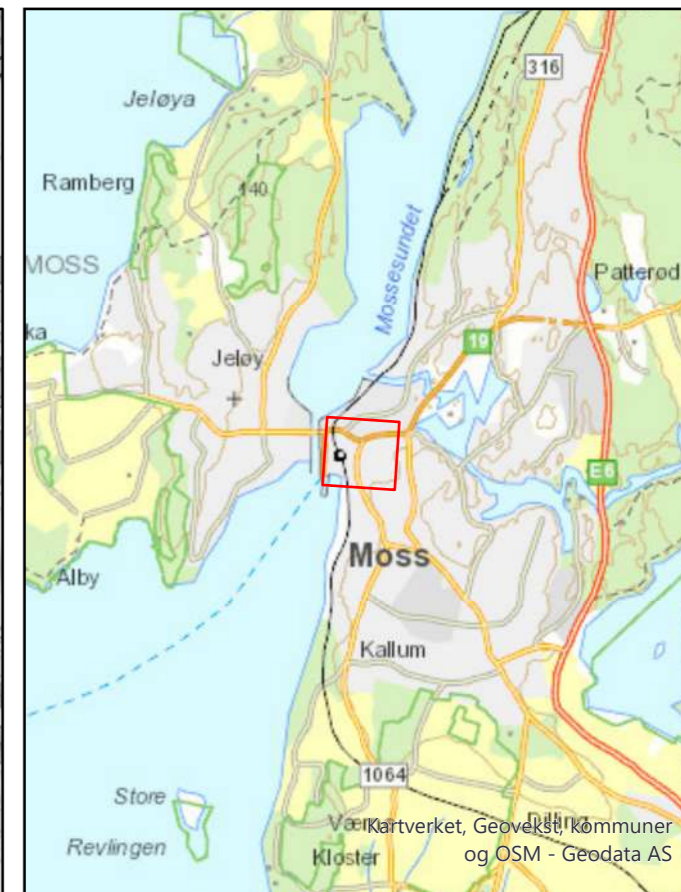
- Sprøbruddmateriale påvist fra prøveserier, eller tolket fra sonderinger
- Usikkert fra tolkede sonderinger
- Sprøbruddmateriale ikke påvist fra prøveserier eller tolket fra sonderinger

IC SMS (Sandbukta - Moss - Såstad)
Vurdering av områdestabilitet
 Oversikt forekomst av sprøbruddmateriale

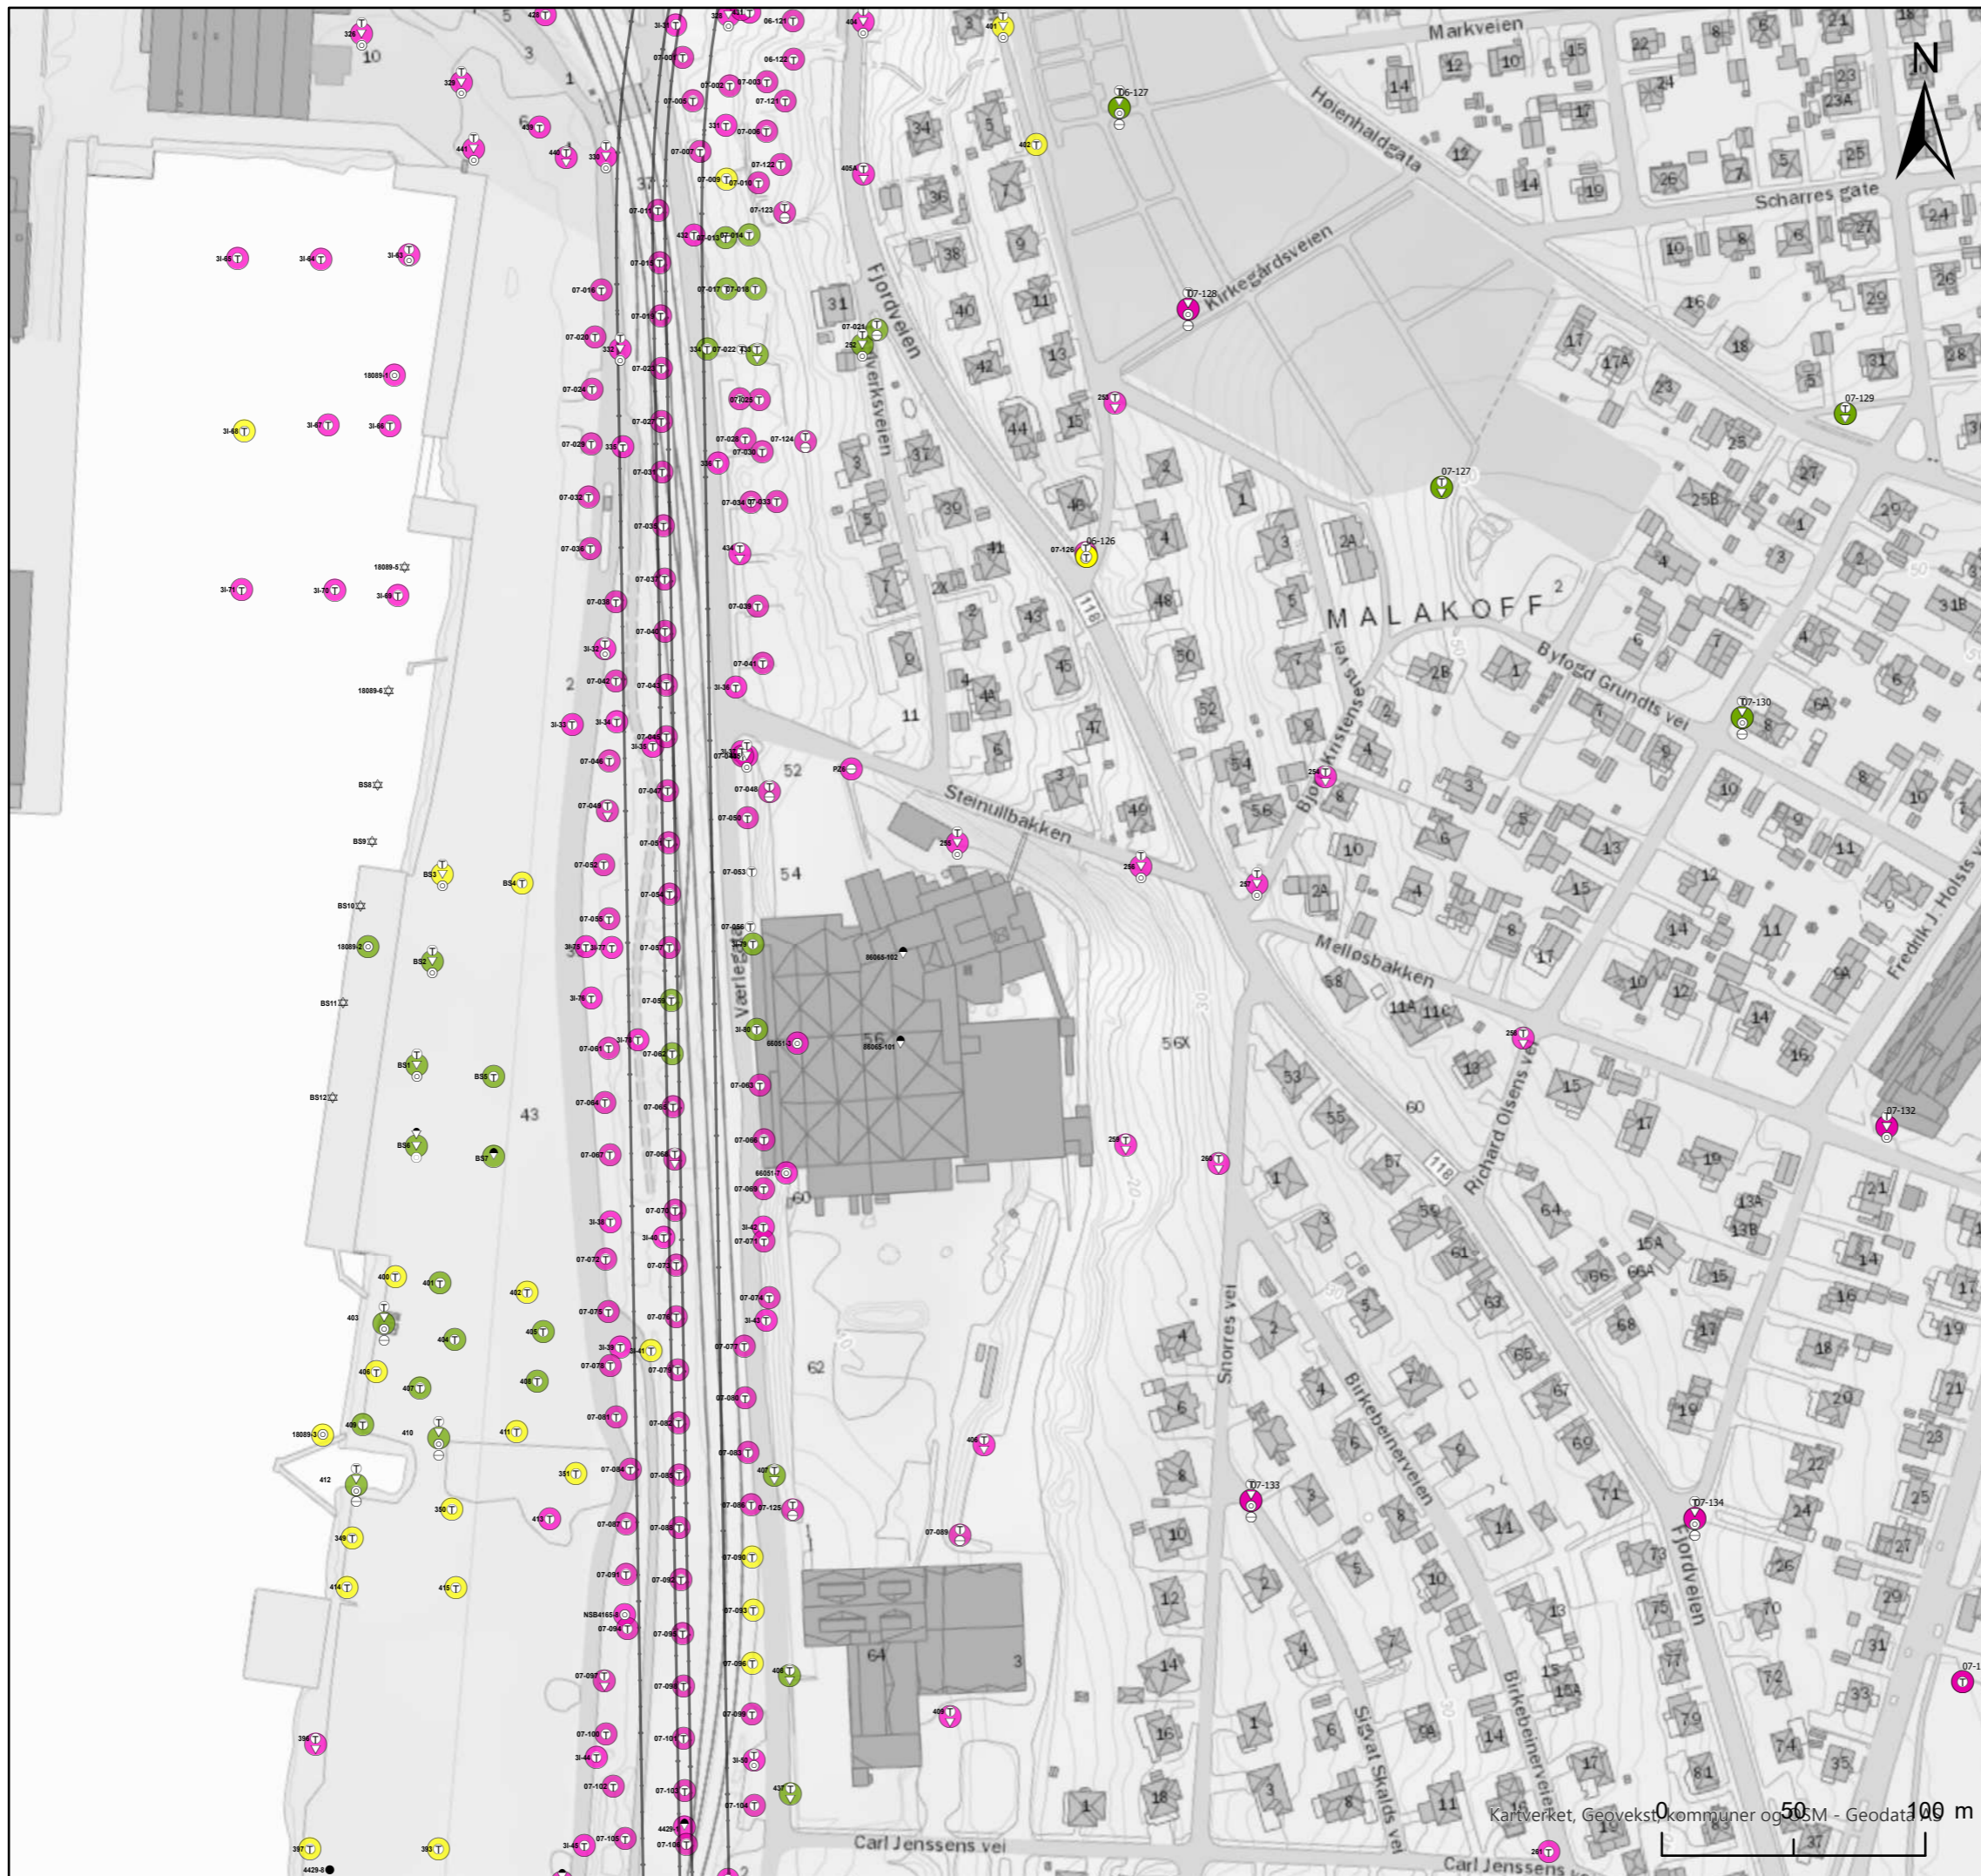
- Sprøbruddmateriale påvist fra prøveserier, eller tolket fra sonderinger
- Usikkert fra tolkede sonderinger
- Sprøbruddmateriale ikke påvist fra prøveserier eller tolket fra sonderinger

Oversikt forekomst av sprøbruddmateriale

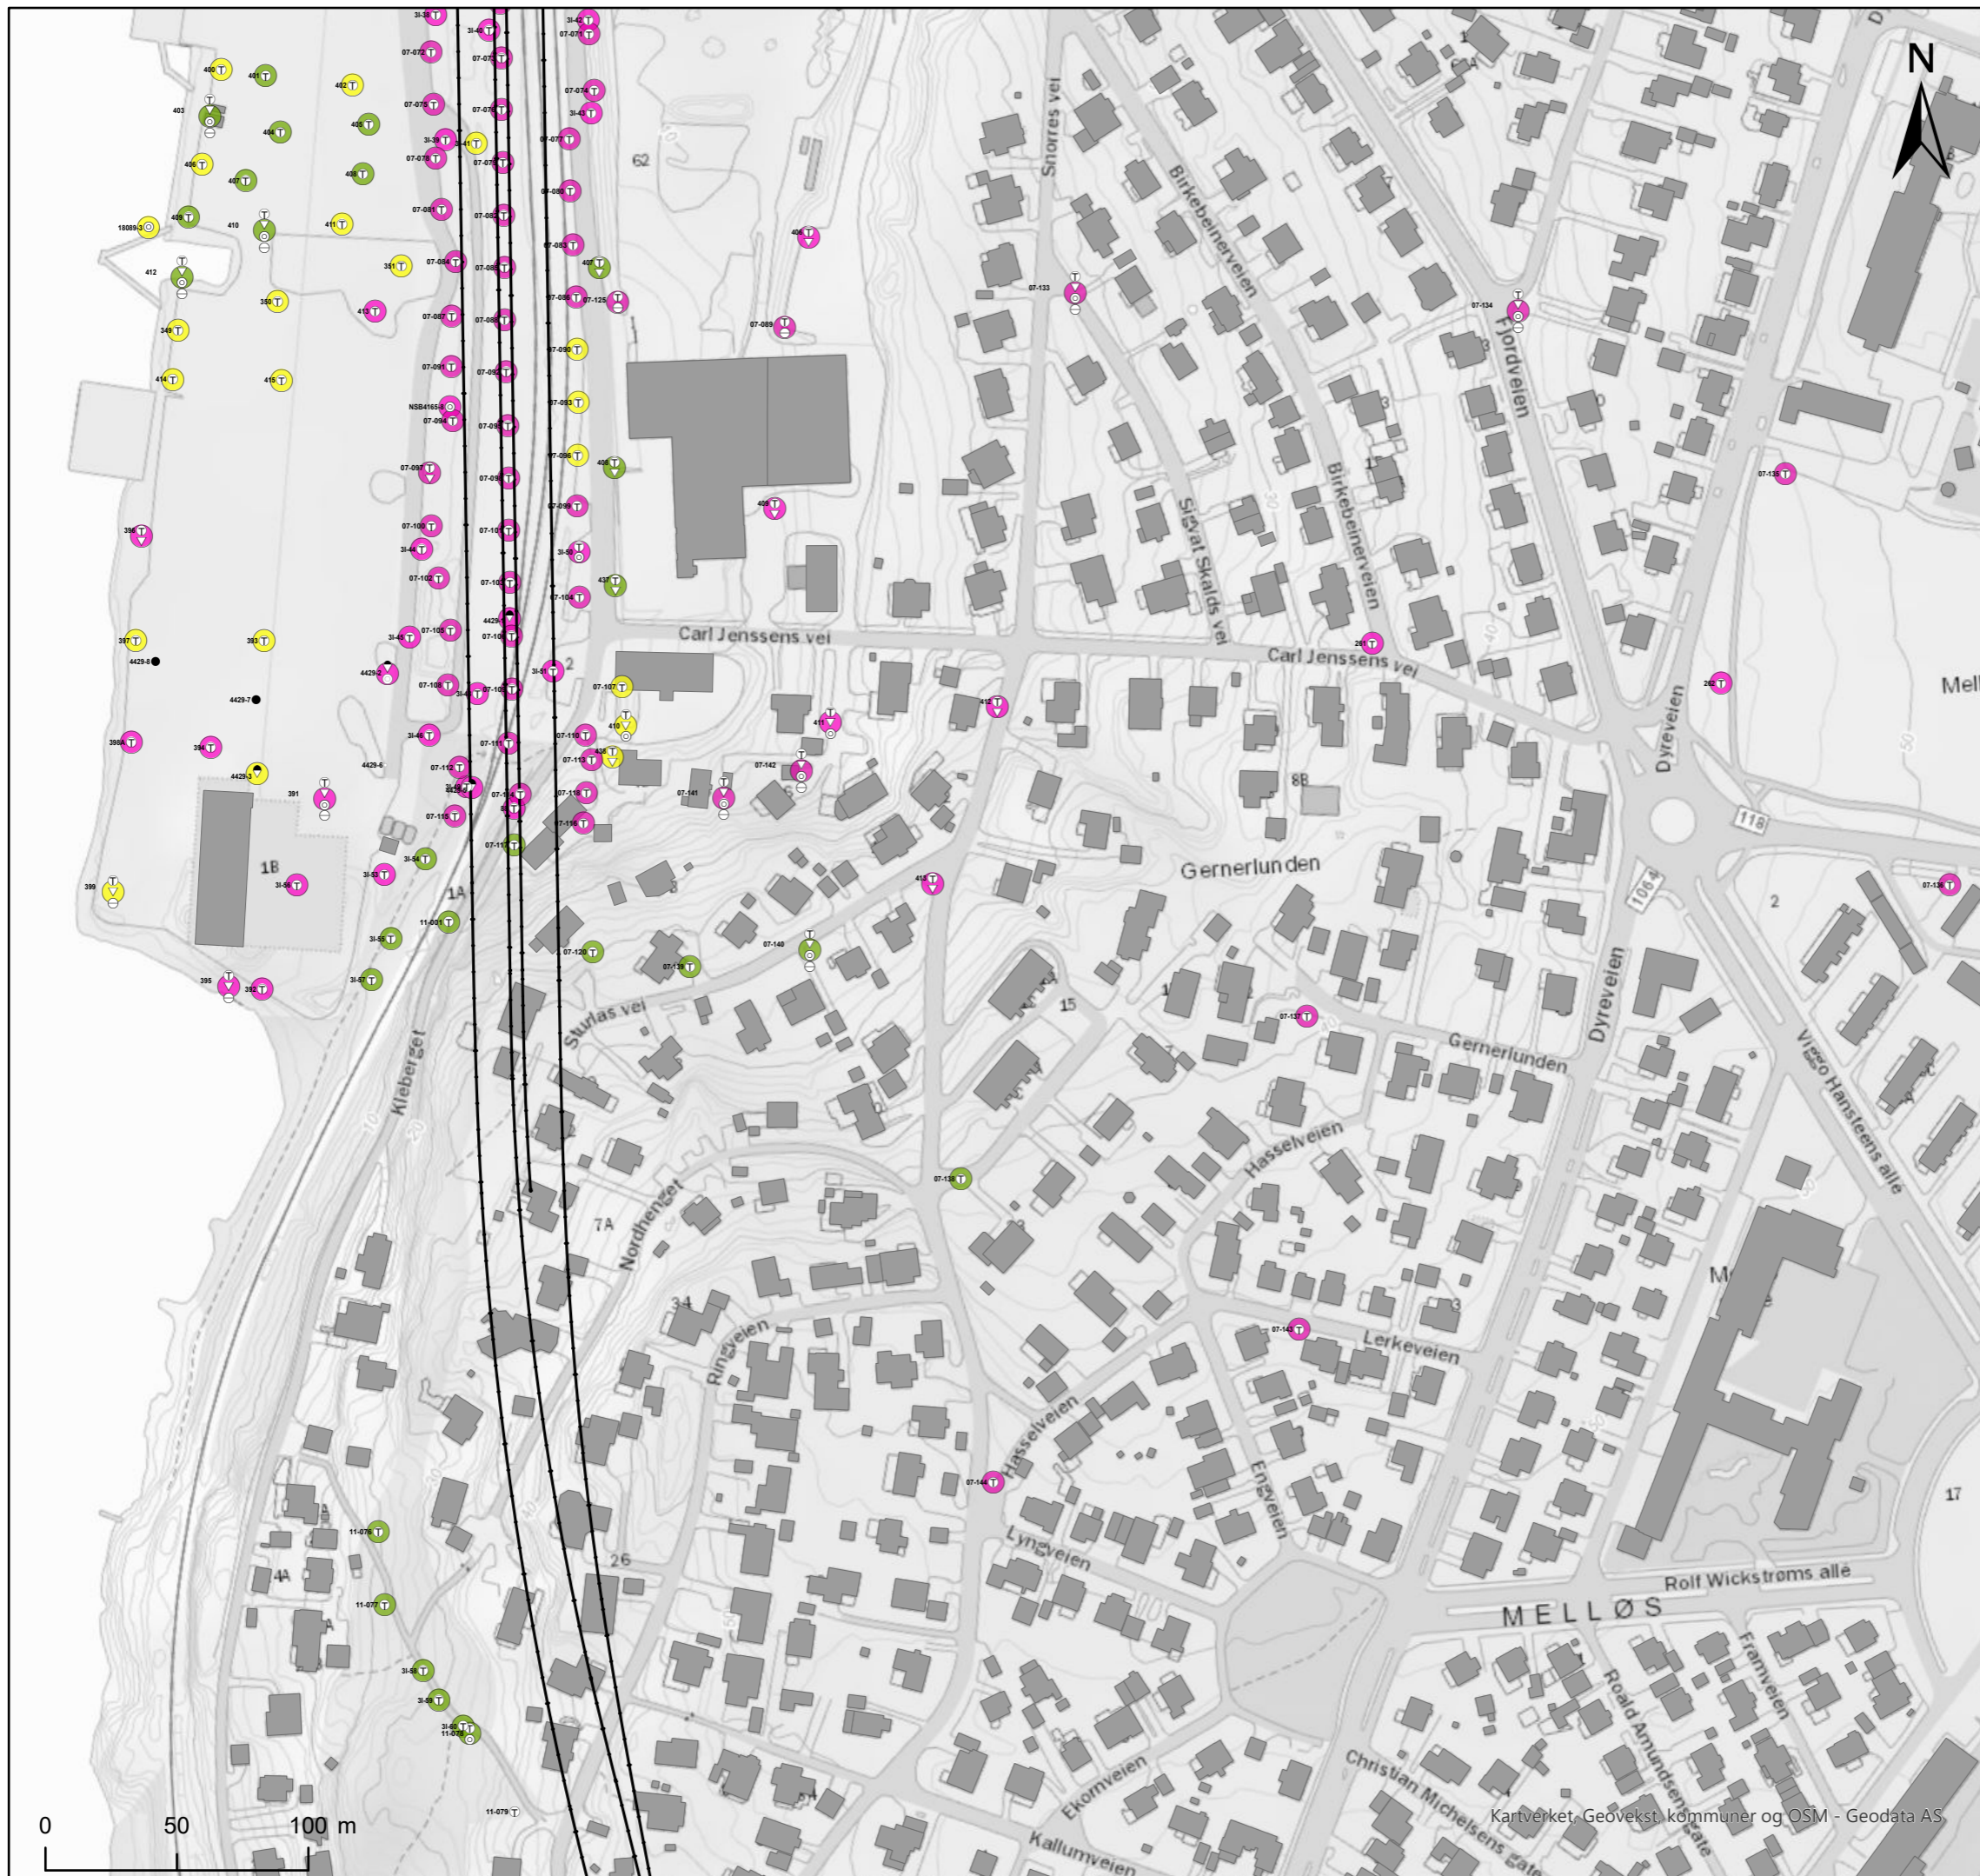
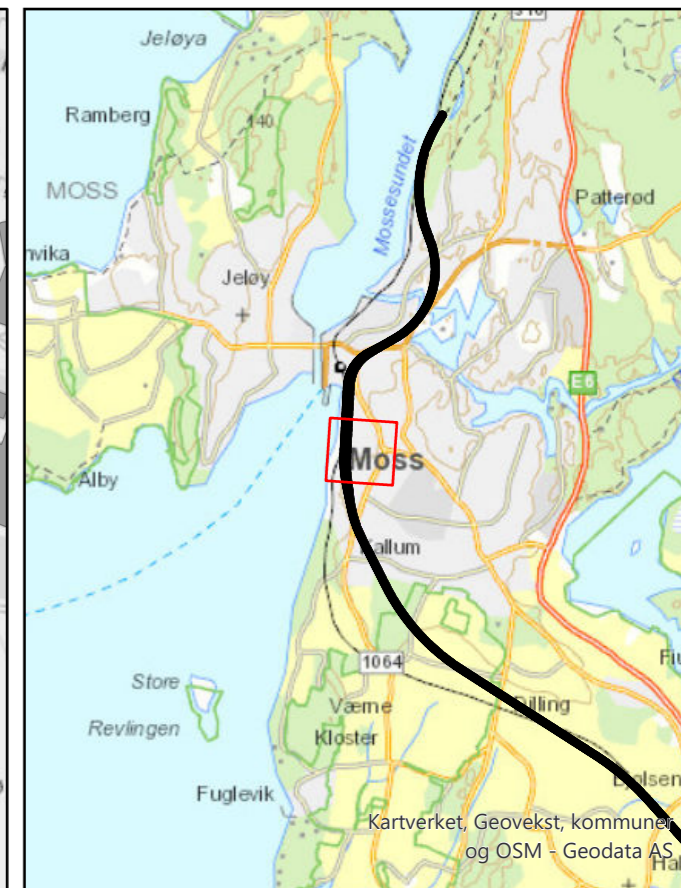
- Sprøbrudmateriale påvist fra prøveserier, eller tolket fra sonderinger
- Usikkert fra tolkede sonderinger
- Sprøbrudmateriale ikke påvist fra prøveserier eller tolket fra sonderinger
